## 第 94 回 「地域の会」 定例会資料 [前回 3/2 以降の動き]

～新潟県原子力発電所の安全管理に関する技術委員会への当社説明内容について～

柏崎刈羽原子力発電所における津波に対する信頼性向上の取り組み

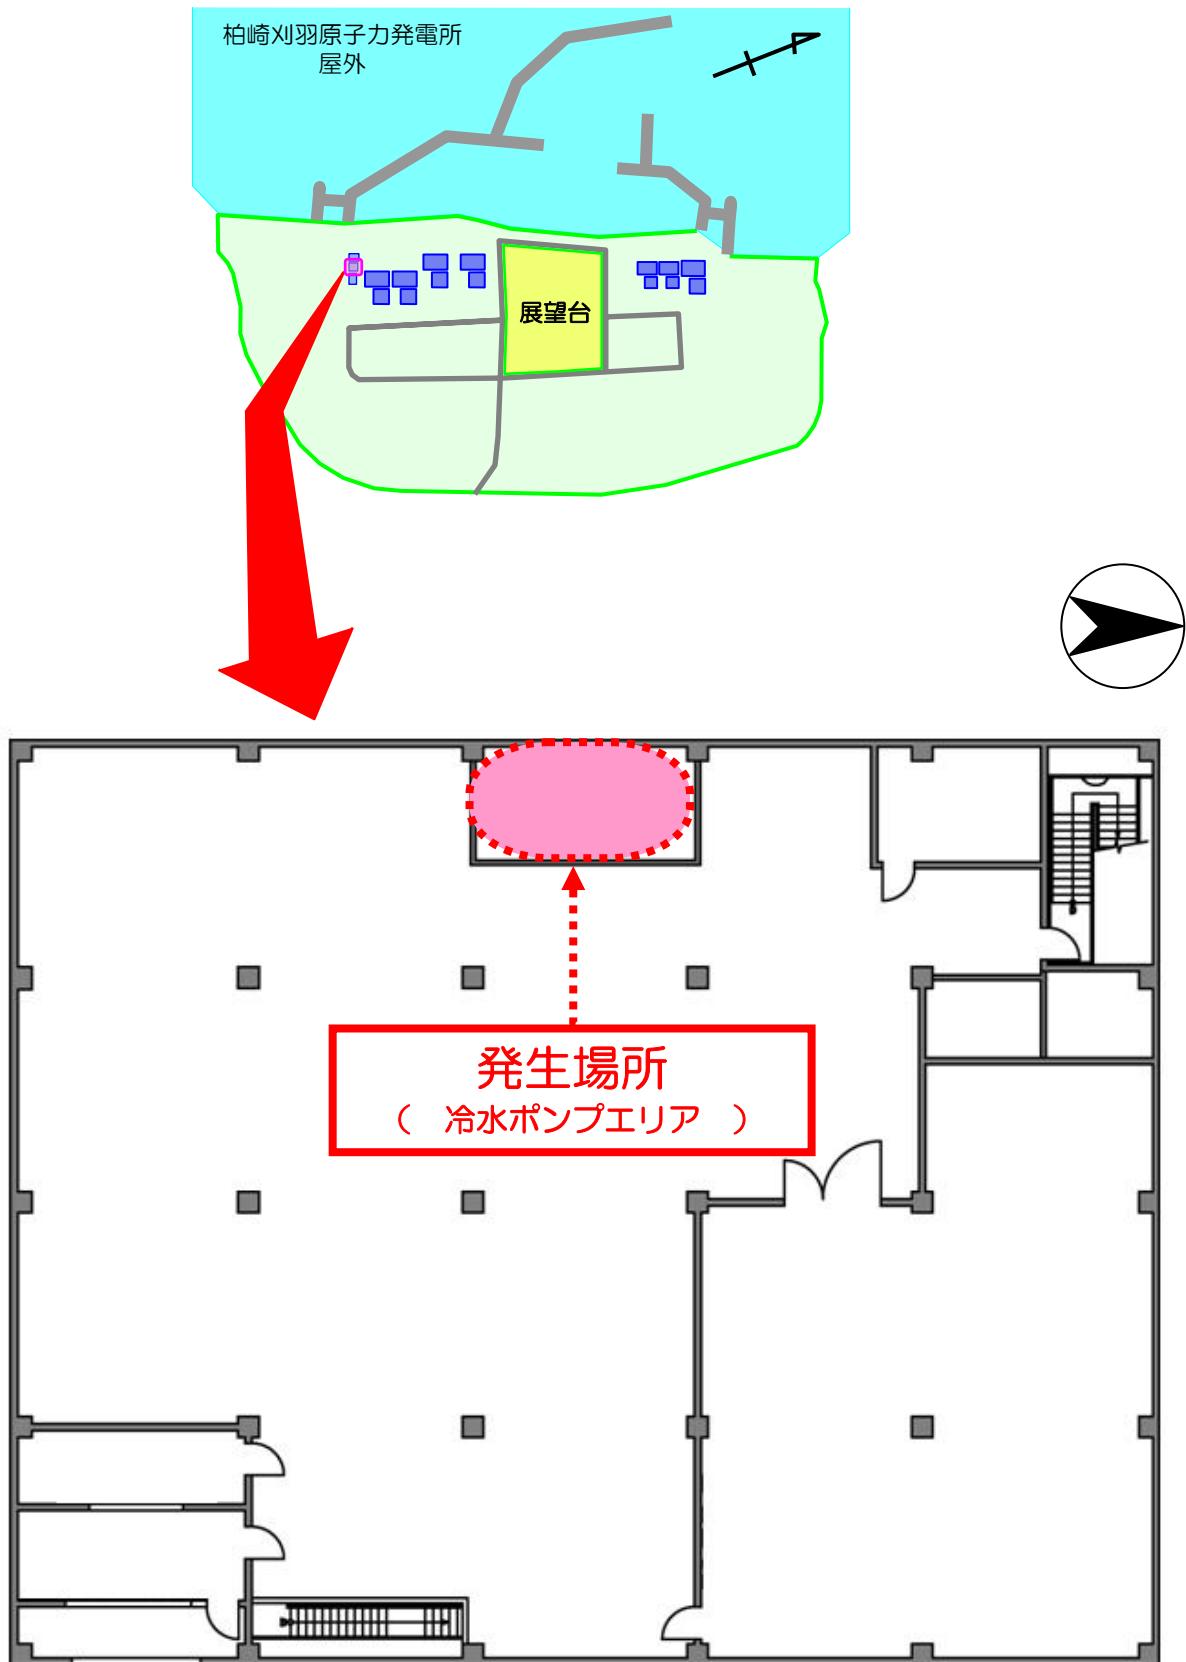
柏崎刈羽原子力発電所 補助建屋 2階

号機	—		
件名	補助建屋（管理区域）におけるけが人の発生について		
	<p>平成 23 年 3 月 24 日午前 10 時 40 分頃、1 号機脇の補助建屋 2 階（管理区域）で空調用冷水ポンプ用モータの分解点検後の据付作業を行っていた協力企業作業員が、モータに添えていた手と機器の吊し金具に左手小指の付け根部を挟み、腫れが生じたため、業務車にて病院に搬送いたしました。</p> <p>なお、作業員の身体に放射性物質の付着はありませんでした。</p>

# 1号機脇補助建屋（管理区域）におけるけが人の発生について

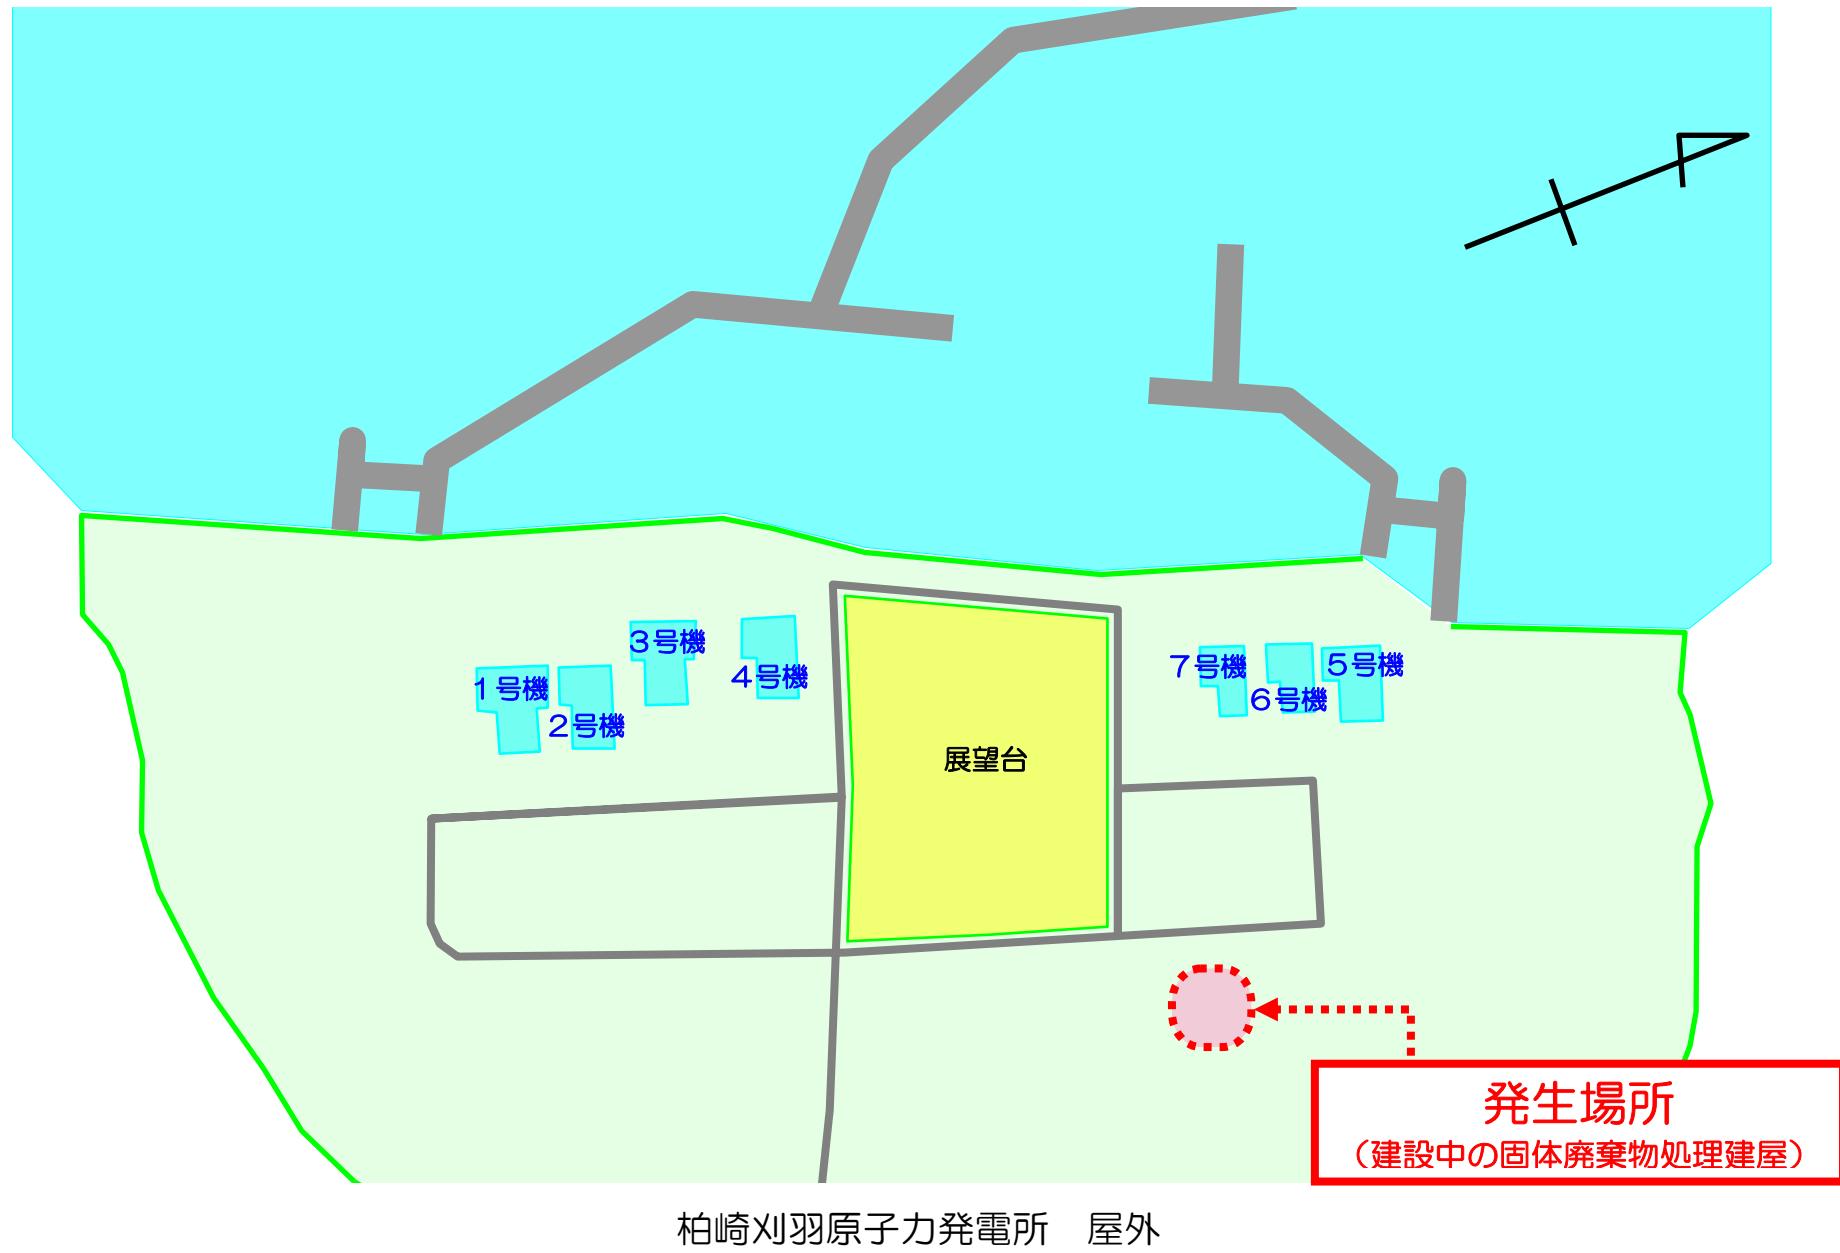
号機	建設中の固体廃棄物処理建屋	
件名	建設中の固体廃棄物処理建屋（非管理区域）におけるけが人の発生について	
<p>平成 23 年 4 月 1 日午前 9 時 30 分頃、建設中の固体廃棄物処理建屋* 2 階（非管理区域）において、天井の化粧板を吊すための金具（スチール製、長さ約 1 m、太さ約 9 mm、約 430 g）が天井から落下し、空調配管を設置するための準備として床から天井までの高さを測定していた協力企業作業員の顔に当りました。</p> <p>これにより、当該作業員が鼻の左側を約 5 mm 切り、歯の一部を欠損したため、所内の応急処置室にて応急処置（消毒してガーゼで止血）を行った後、業務車にて病院へ搬送しました。</p>		
不適合の概要		
安全上の重要度／損傷の程度	<安全上の重要度> 安全上重要な機器等 / その他設備	<損傷の程度> <input type="checkbox"/> 法令報告要 <input checked="" type="checkbox"/> 法令報告不要 <input type="checkbox"/> 調査・検討中
対応状況	<p>診察の結果、鼻の切傷部を 2 針、口内を 5 針縫合しました。歯の欠損部については、歯冠破折と診断されました。</p> <p>今後、天井の化粧板を吊すための金具が落下した原因を調査します。</p> <p>なお、現在、その他の全ての天井の化粧板を吊すための金具について、落下しないことの総点検を実施しており、本日中に完了する予定です。</p>

## 建設中の固体廃棄物処理建屋（非管理区域）におけるけが人の発生について

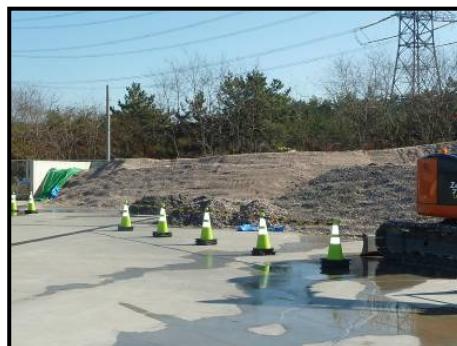
【「貝殻」の保管状況】

当所では、取水路の清掃作業などにより発生した貝殻類を、発電所構内の貝殻類保管場所で保管しておりますが、現状では発生した貝殻類を、「貝殻」と「貝肉と土の混合物」に分離し、「貝肉と土の混合物」は脱水処理し粘土状態で保管しています。

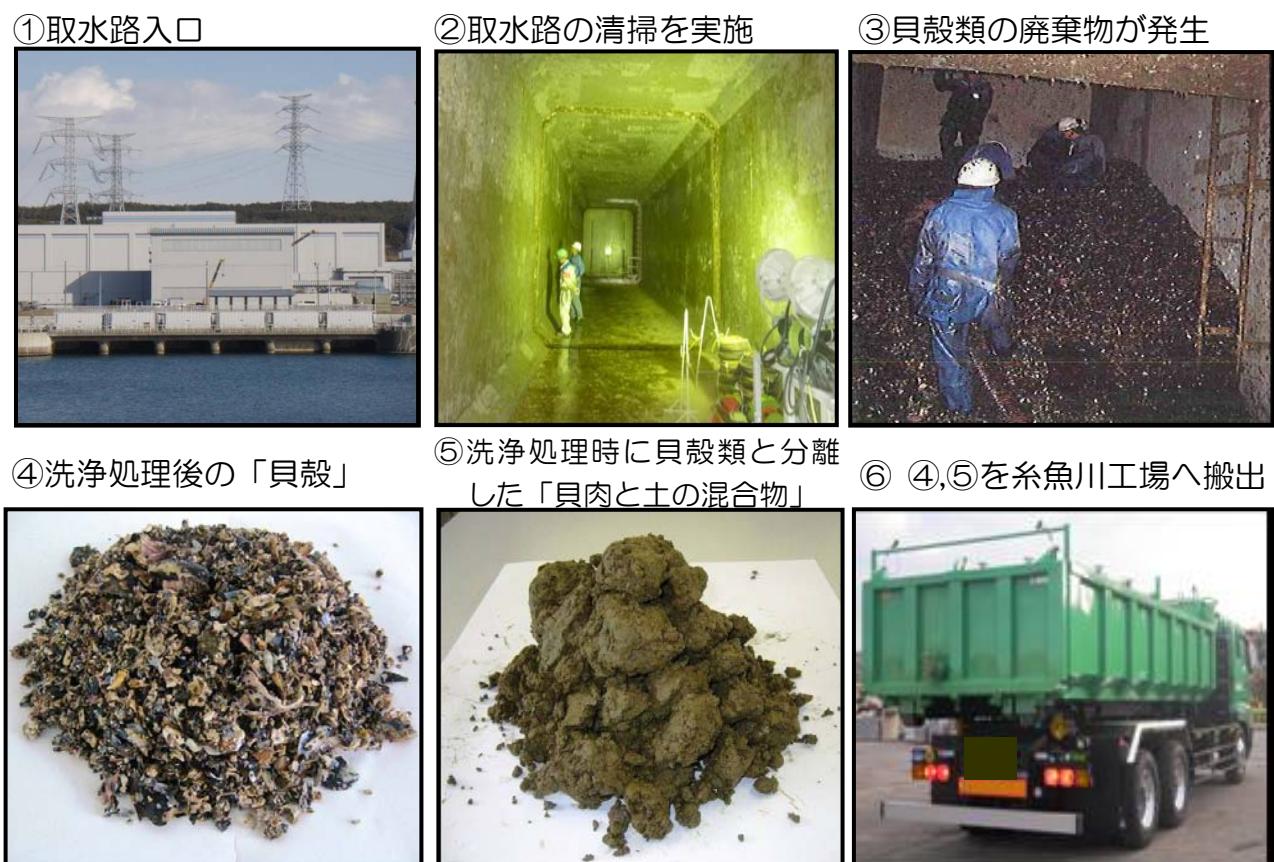
### 4. 今後発生する貝殻類のリサイクルの流れ

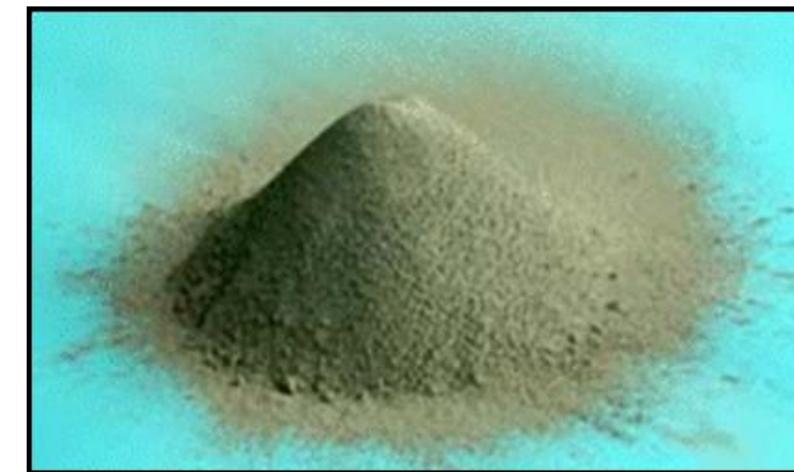
⑦他の材料と焼却処理して貝殻類をリサイクルしたセメントの完成（例）

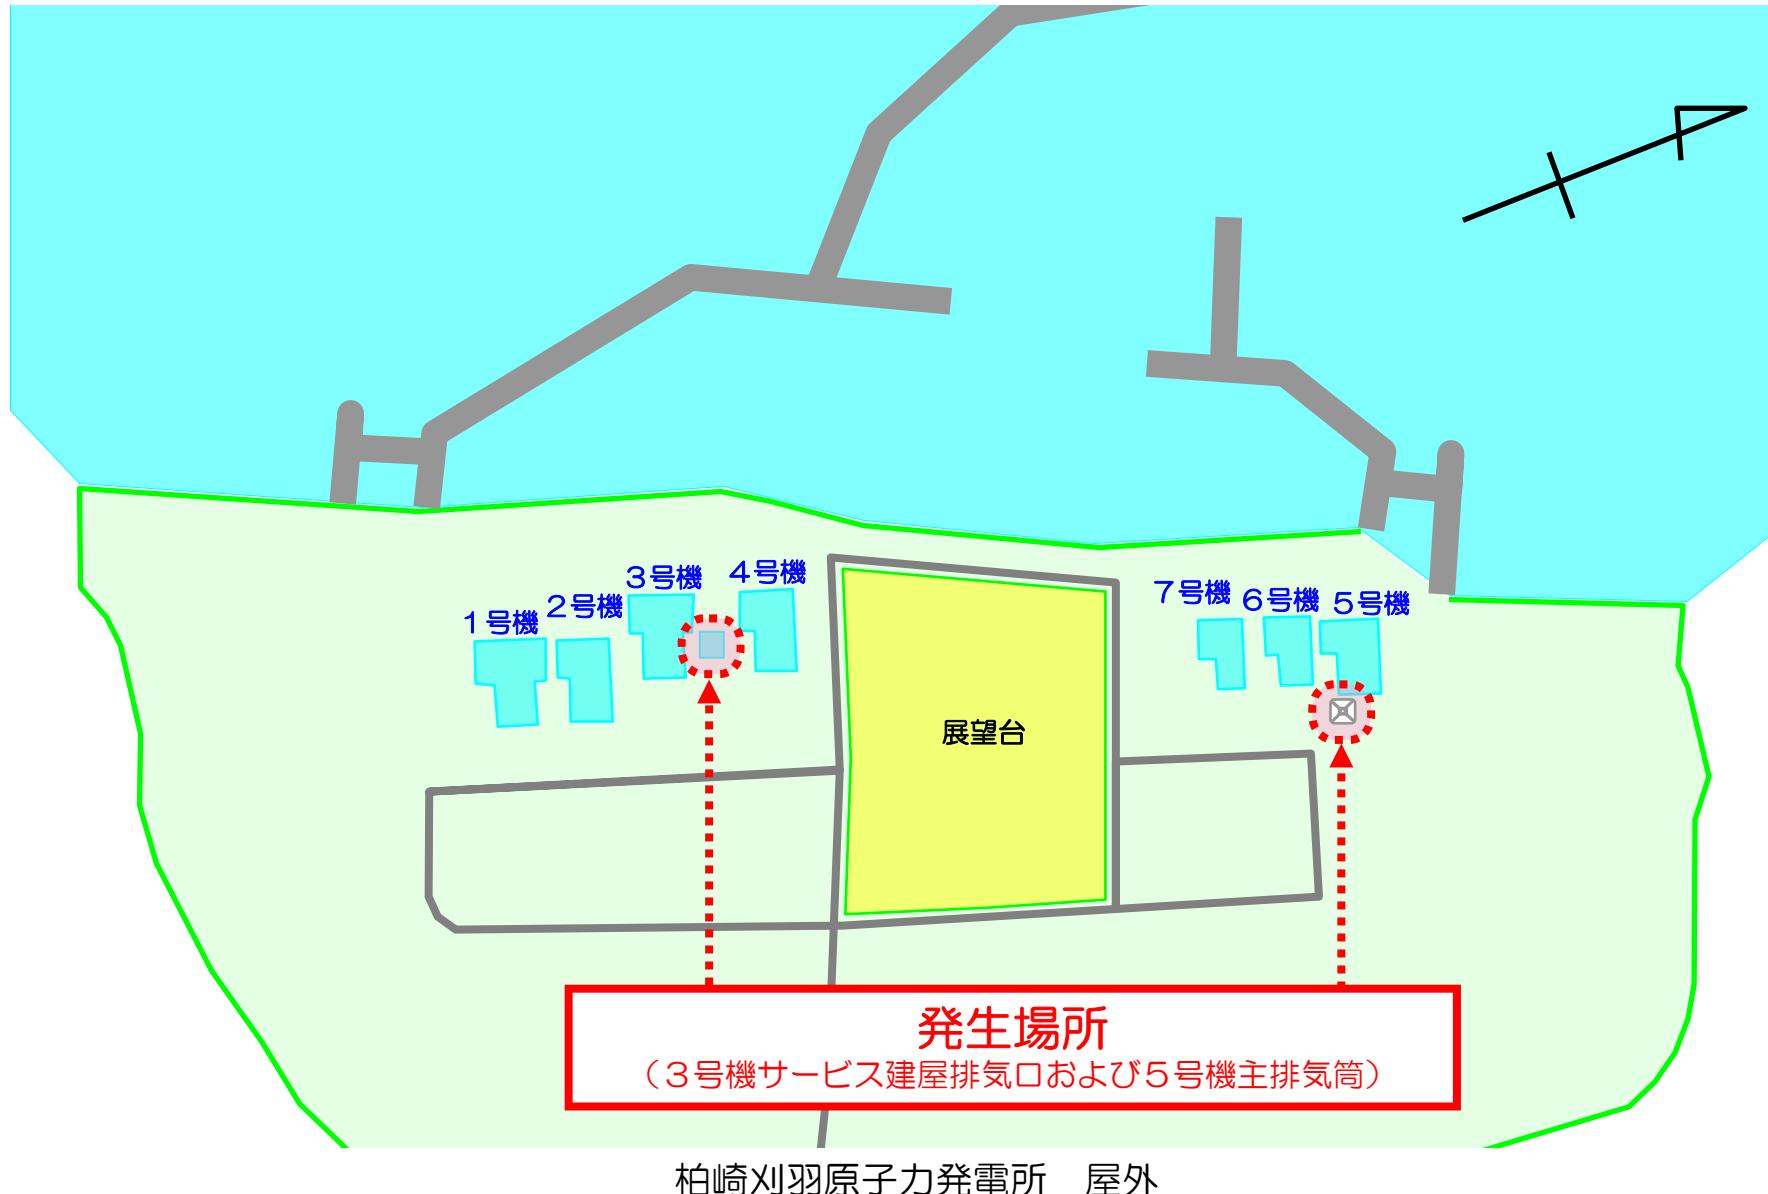
号機	3号機および5号機	
件名	3号機サービス建屋排気口および5号機主排気筒からのヨウ素の検出について	
不適合の概要	<p>(事象の発生状況)  当所においては、定期的に各建屋の排気口および主排気筒からの排気について放射能測定を実施しております。  平成 23 年 3 月 16 日午後 2 時 40 分頃、定期検査中の 3 号機サービス建屋排気口および定格熱出力一定運転中の 5 号機主排気筒放射線モニタのサンプリング測定<sup>*1</sup>において、3 号機サービス建屋排気口のサンプリング結果として、ヨウ素 131 が検出限界値 <math>4.6 \times 10^{-9}</math> ベクレル/<math>\text{cm}^3</math> をわずかに超えるごく微量 (<math>5.1 \times 10^{-9}</math> ベクレル/<math>\text{cm}^3</math>) を検出、5 号機主排気筒放射線モニタのサンプリング結果として、ヨウ素 131 が検出限界値 <math>3.6 \times 10^{-9}</math> ベクレル/<math>\text{cm}^3</math> をわずかに超える量 (<math>1.9 \times 10^{-8}</math> ベクレル/<math>\text{cm}^3</math>) を検出しました。</p> <p>(評価結果)  当該測定データをもとに周辺監視区域外における濃度を評価したところ、約 <math>4 \times 10^{-15}</math> ベクレル/<math>\text{cm}^3</math> であり、この値は空気中の濃度限度 <math>5 \times 10^{-6}</math> ベクレル/<math>\text{cm}^3</math> (告示濃度<sup>*2</sup>) に比べ約 12 億分の 1 と極めて低い値です。また、今回確認されたヨウ素から受ける放射線量は、約 <math>2 \times 10^{-8}</math> ミリシーベルトであり、自然界から 1 年間に受ける放射線量 2.4 ミリシーベルトの約 1 億分の 1 であり、胸のエックス線検診 (1 回) で受ける放射線量 (0.05 ミリシーベルト) と比べても十分低い値です。</p> <p>(外部への影響)  発電所敷地境界に設置され空間線量率を測定するモニタリングポストやダスト放射線モニタ<sup>*3</sup>の指示値は通常の変動の範囲内であり、周辺環境への影響はありません。</p>

3号機サービス建屋排気口および5号機主排気筒からのヨウ素の検出について

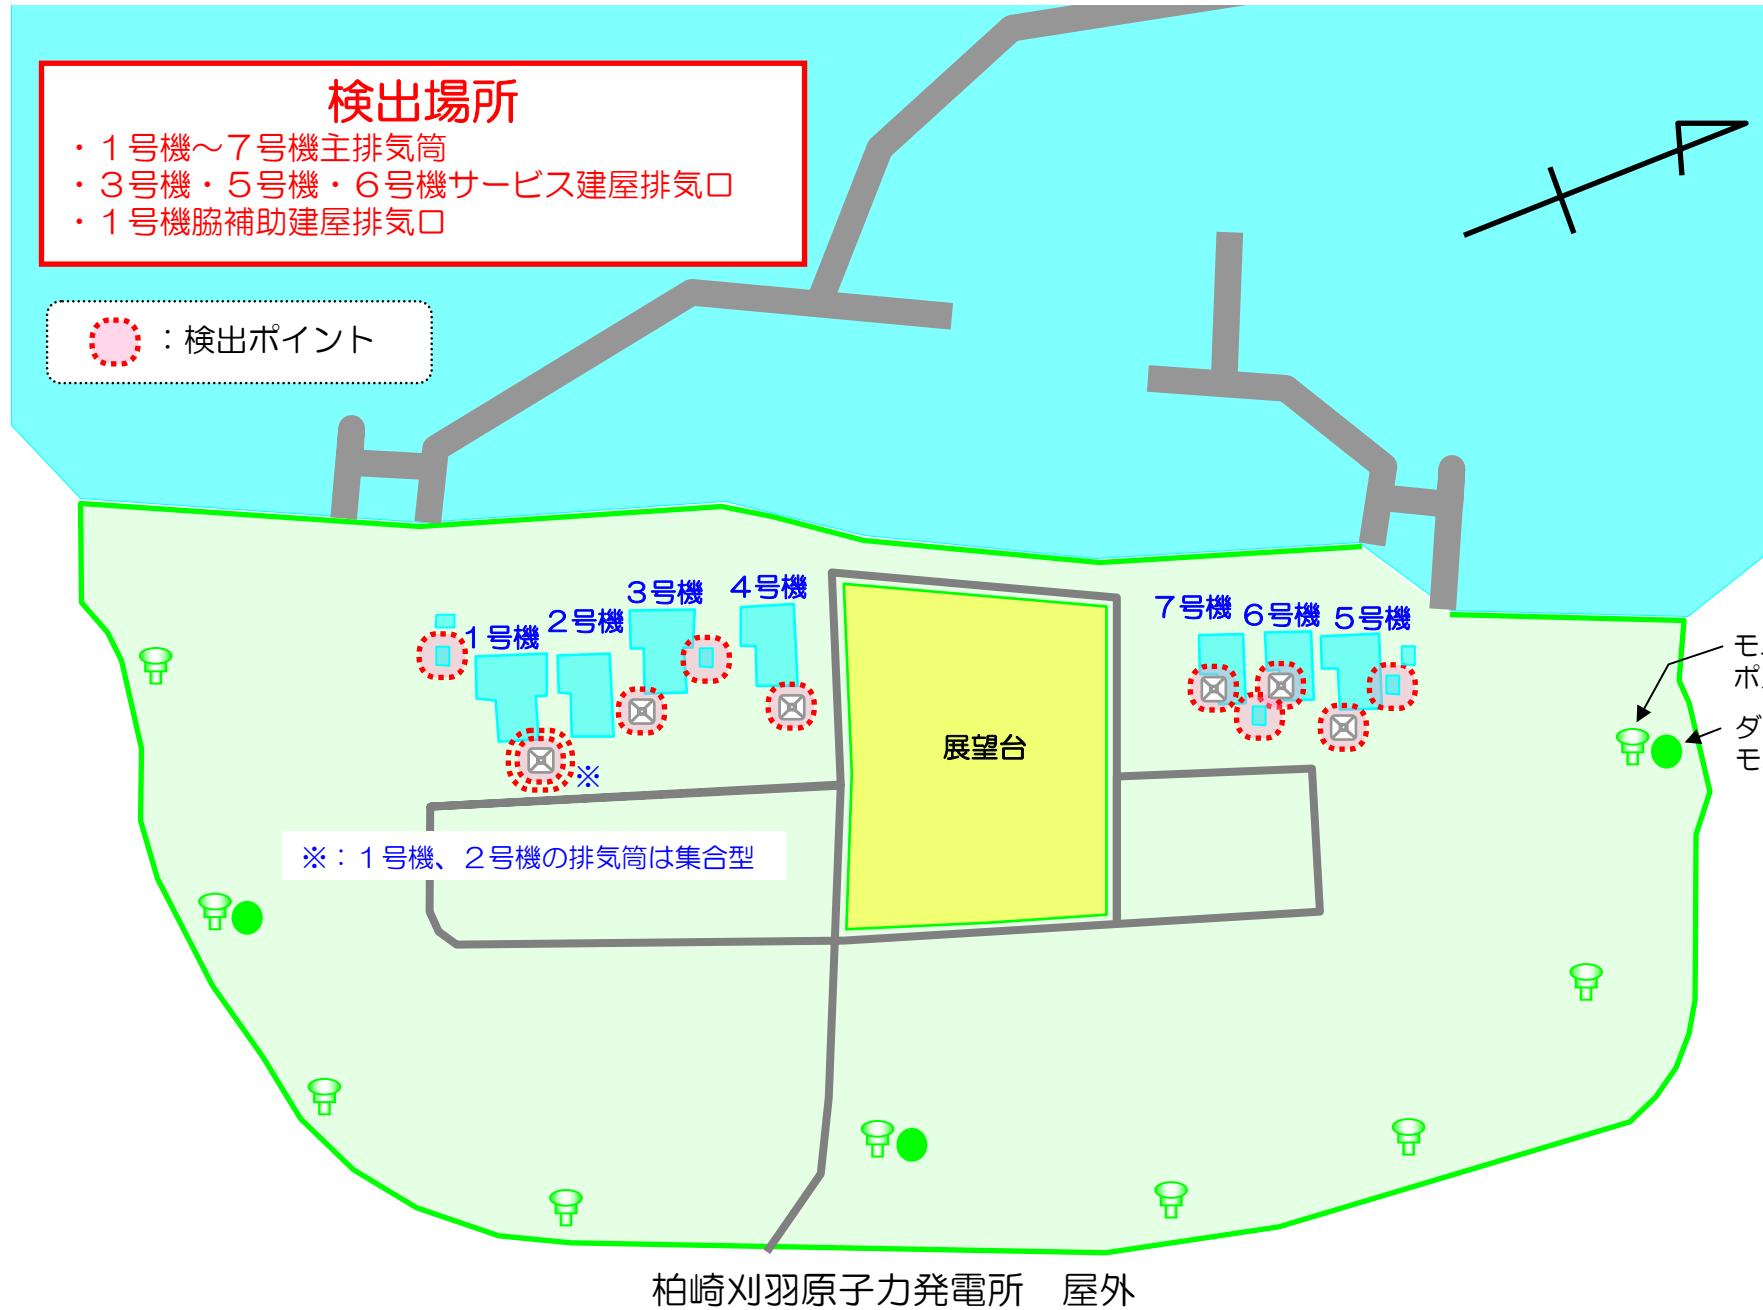
当所では、各建屋の排気筒や排気口から排気される空気を一週間フィルタで捕集し測定を行っておりますが、本日の定期測定において、全号機の排気筒や、3、5、6 号機のサービス建屋排気口、荒浜側補助建屋排気口で、最大で  $2.4 \times 10^{-8}$  ベクレル／cm<sup>3</sup> のヨウ素 131 を検出しました。

## 柏崎刈羽原子力発電所の排気筒などにおける微量な放射性ヨウ素の検出について

## 柏崎刈羽原子力発電所 ヨウ素131測定結果

測定場所	①ヨウ素131 (Bq/cm <sup>3</sup> )	②検出限界濃度 (Bq/cm <sup>3</sup> )	③空気中の濃度限度 Bq/cm <sup>3</sup> (告示濃度)
排気筒	1号機	$1.3 \times 10^{-8}$	$4.6 \times 10^{-9}$
	2号機	$1.4 \times 10^{-8}$	$4.5 \times 10^{-9}$
	3号機	$6.3 \times 10^{-9}$	$4.9 \times 10^{-9}$
	4号機	$7.5 \times 10^{-9}$	$4.8 \times 10^{-9}$
	5号機	$1.4 \times 10^{-8}$	$2.5 \times 10^{-9}$
	6号機	$9.4 \times 10^{-9}$	$4.9 \times 10^{-9}$
	7号機	$1.4 \times 10^{-8}$	$4.9 \times 10^{-9}$
サービス建屋 排気口	3号機	$2.4 \times 10^{-8}$	$4.6 \times 10^{-9}$
	5号機	$1.1 \times 10^{-8}$	$3.2 \times 10^{-9}$
	6号機	$9.6 \times 10^{-9}$	$4.9 \times 10^{-9}$
補助建屋	$8.4 \times 10^{-9}$	$5.4 \times 10^{-9}$	
荒浜側焼却建屋排気口	検出限界未満	$4.3 \times 10^{-9}$	
大湊側焼却建屋排気口	検出限界未満	$5.0 \times 10^{-9}$

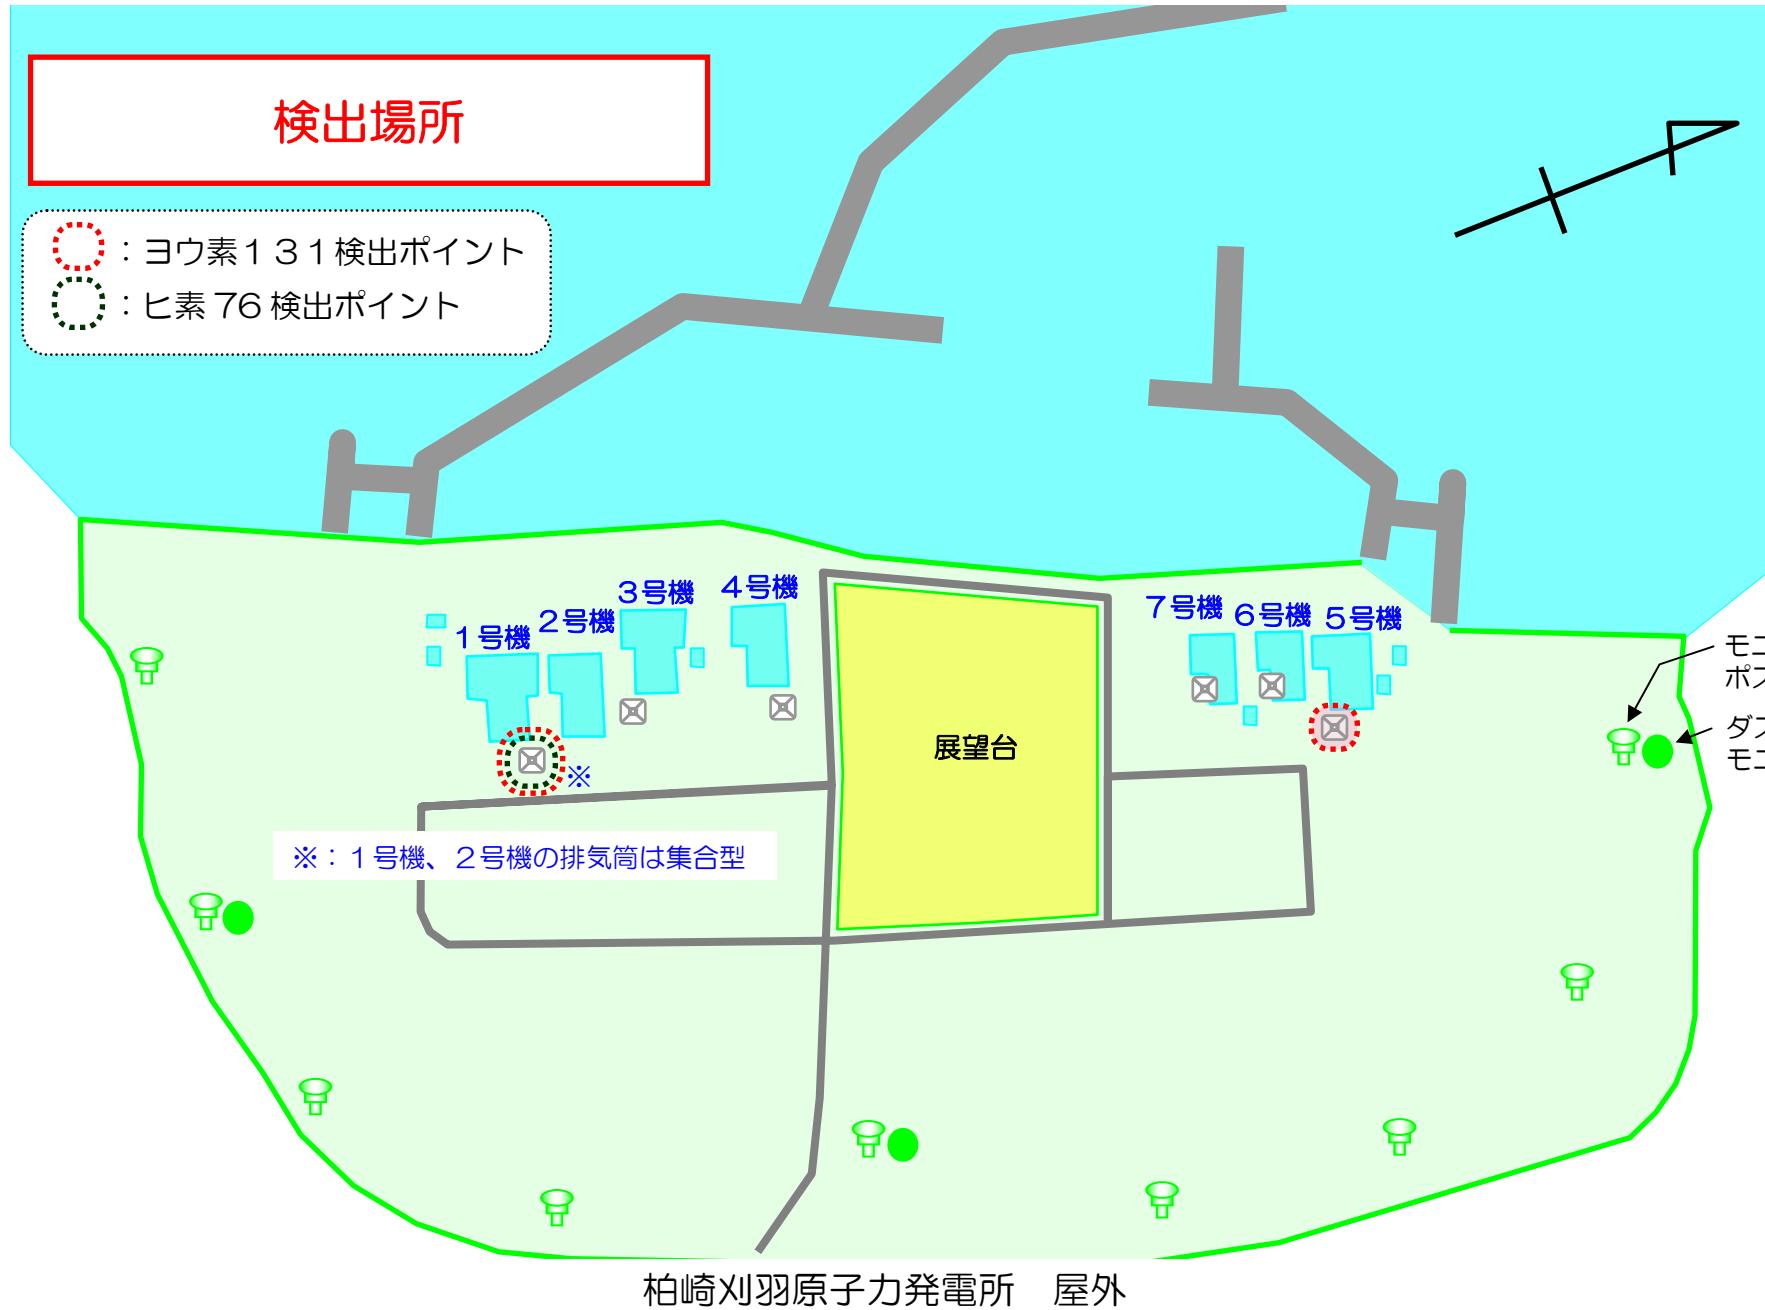
当所は、引き続き、各建屋の排気筒や排気口から排気される空気を一週間フィルタで捕集し定期測定を行っておりますが、本日、2、5 号機の排気筒で、最大で  $6.0 \times 10^{-9}$  ベクレル/ $\text{cm}^3$  のヨウ素 131 を検出しました。

また、今回の定期測定において、1 号機の排気筒でヒ素 76<sup>\*2</sup>と思われるごく微量の放射性物質が検出されました（ヒ素の場合検出限界値  $2.8 \times 10^{-8}$  ベクレル/ $\text{cm}^3$  に対し、測定値  $3.2 \times 10^{-8}$  ベクレル/ $\text{cm}^3$ ）。

柏崎刈羽原子力発電所の排気筒における  
微量な放射性ヨウ素およびヒ素と思われる放射性物質の検出について

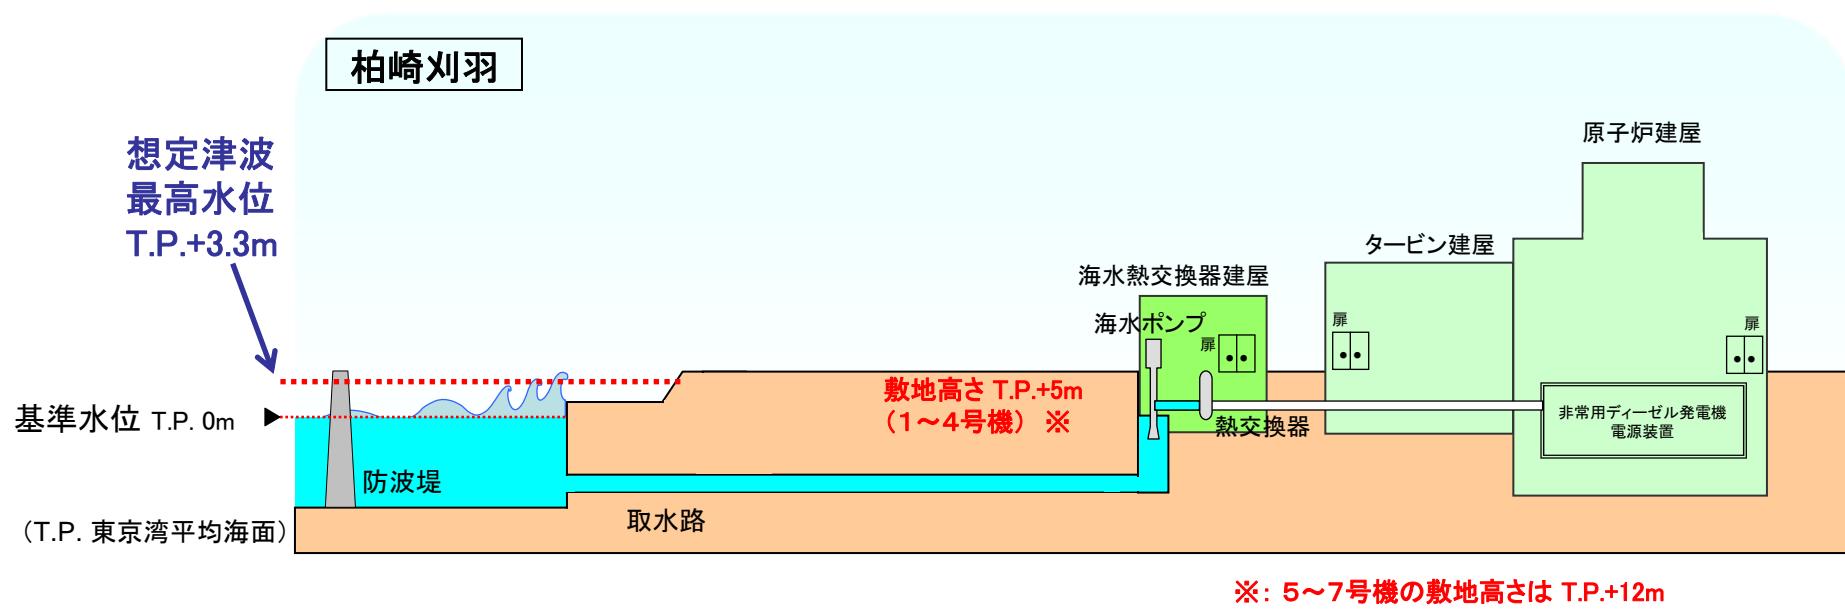
- 当発電所に最大の津波を引き起こす位置で、日本海で過去に発生した最大級の地震が発生すると仮定し、津波高さを+3.3mと評価
- 当発電所地面の高さは、1～4号機で+5m、5～7号機で+12m
- 現時点では、想定を超える7mの津波に対する耐力は確認しているが、今回の事故を踏まえ、さらに大きな津波が来ることを前提に対応する。
  - I. 1～4号機の原子炉建屋・海水熱交換器建屋の1階外扉等の防水化を実施済み(5～7号機の防水化は現在実施中)
  - II. 全交流電源喪失+海水系除熱機能喪失が全プラントで同時に発生するとして、必要な資機材の準備と訓練

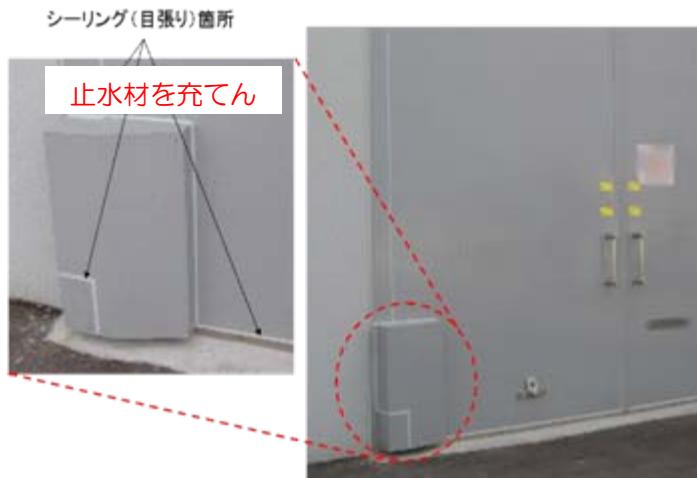
外部扉の防水化(例)

- 1～7号機の原子炉建屋、海水熱交換器建屋の外部扉80箇所の防水化  
(実施済み)
- 配管、ケーブルラックの建屋との貫通口の防水化  
(1～4号機63箇所: 実施済み、5～7号機12箇所: 4月5日完了予定)

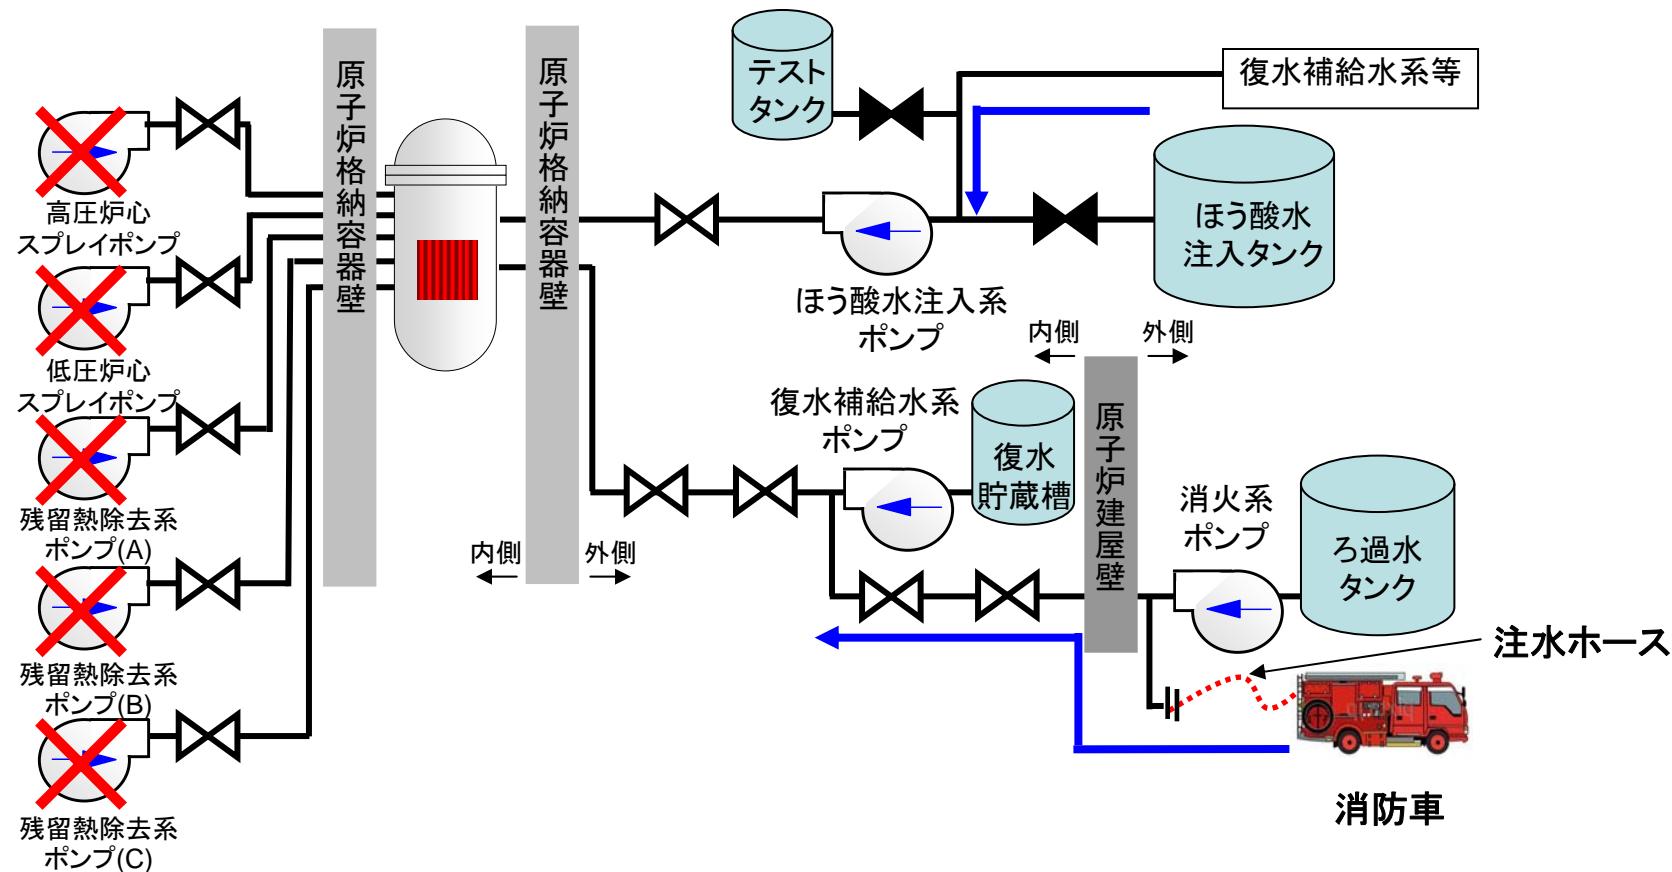
ア:全交流電源が喪失し非常用炉心冷却系ポンプ使用不能時に、電源車等からほう酸水注入系および復水補給水系に電力を供給し、原子炉および使用済燃料プールに注水する。

イ:さらに、消防車からのバックアップも可能

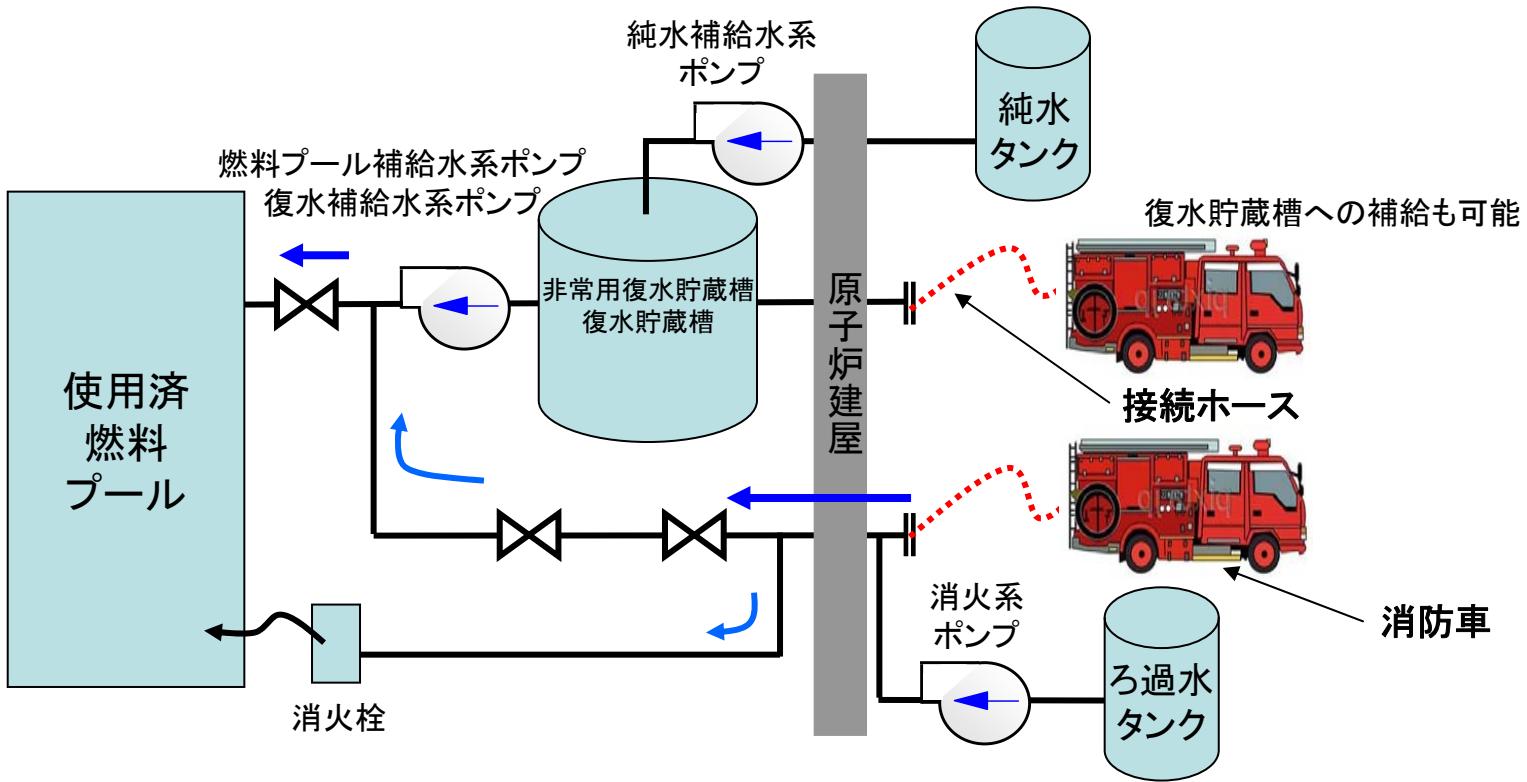
全交流電源喪失による使用済燃料プールへの注水が不可能になった場合を想定し、消防車による注水を2ルート準備する。

- 消防車3台:配備済み(さらに2台を4月7日追加配備)
- 接続ホース(20m×140本):40本確保済み、100本4月中旬配備予定

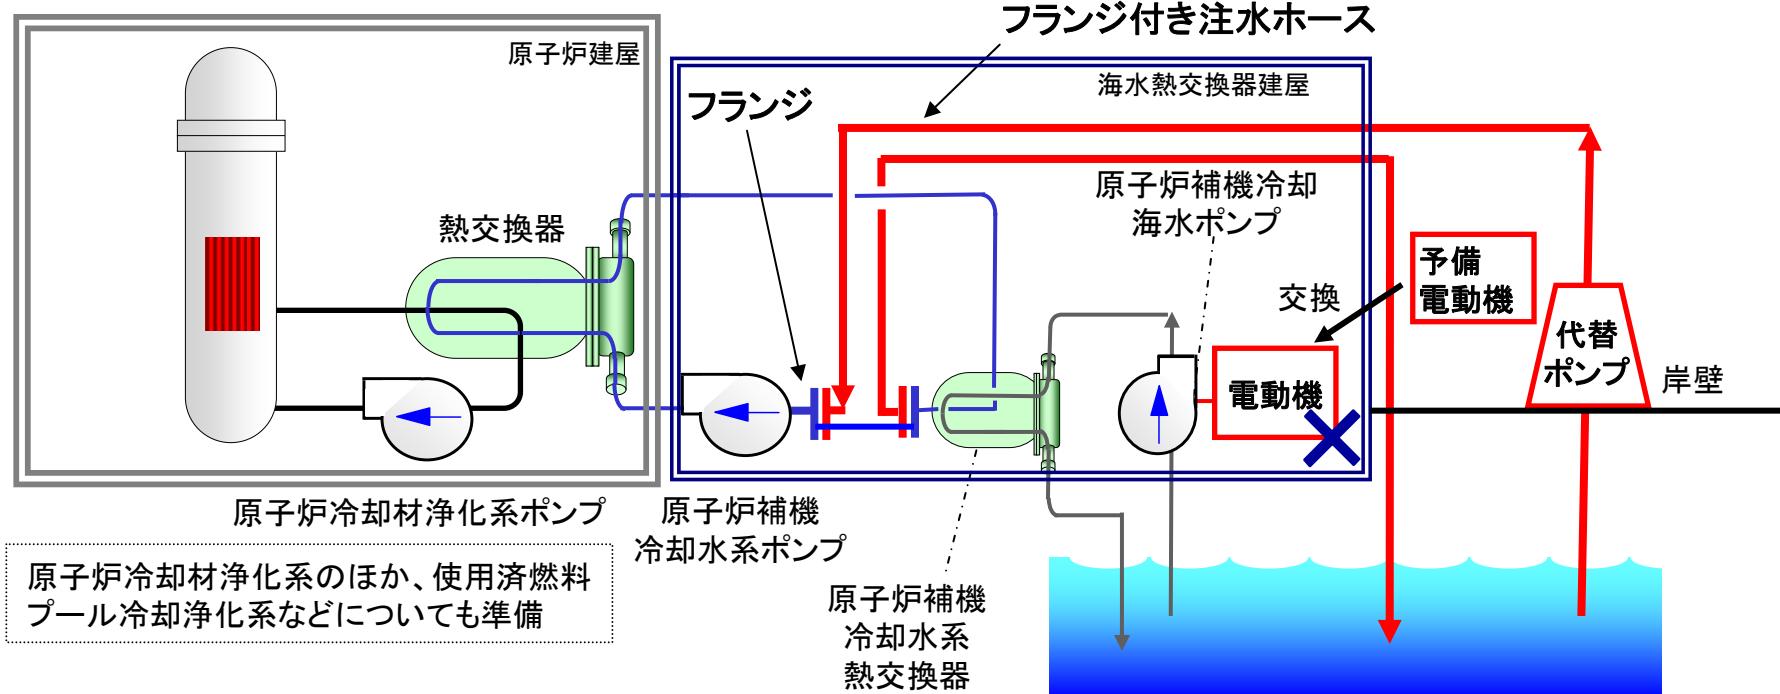
- ア: 海水熱交換器建屋が水没することを仮定して、代替の除熱機能を確保する。  
イ: さらに、海水ポンプの予備電動機をバックアップとして確保しておく。

- 可搬式代替ポンプ(揚程27m、容量480m<sup>3</sup>/h)1台:配備済み  
 (揚程30m、容量60m<sup>3</sup>/h)3台:配備済み  
 さらにバックアップとして4台追加手配済み
- フランジ付き注水ホース8本:手配済(4月8日配備予定)  
 更なるバックアップとして、海水ポンプ予備電動機3台配備済み、12台手配済

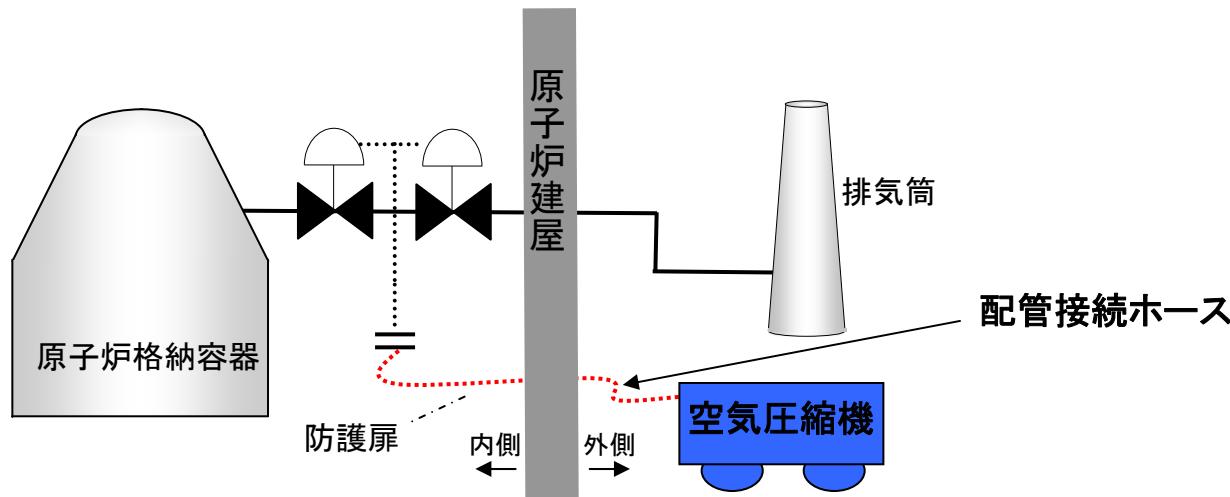
- ア:全交流電源喪失により空気作動弁駆動用圧縮空気の供給が停止するため、可搬式空気圧縮機から作動空気を供給する。
- イ:更なるバックアップとして、逃し安全弁など重要な弁については、空気または窒素ガスボンベを配備しておく。

- 空気圧縮機(エンジンコンプレッサ)4台手配済み  
(4月1日 1台配備予定、4月8日 3台配備予定)
- 配管接続ホース(約100m)4本手配済み  
(4月1日 1本配備予定、4月8日 3本配備予定)

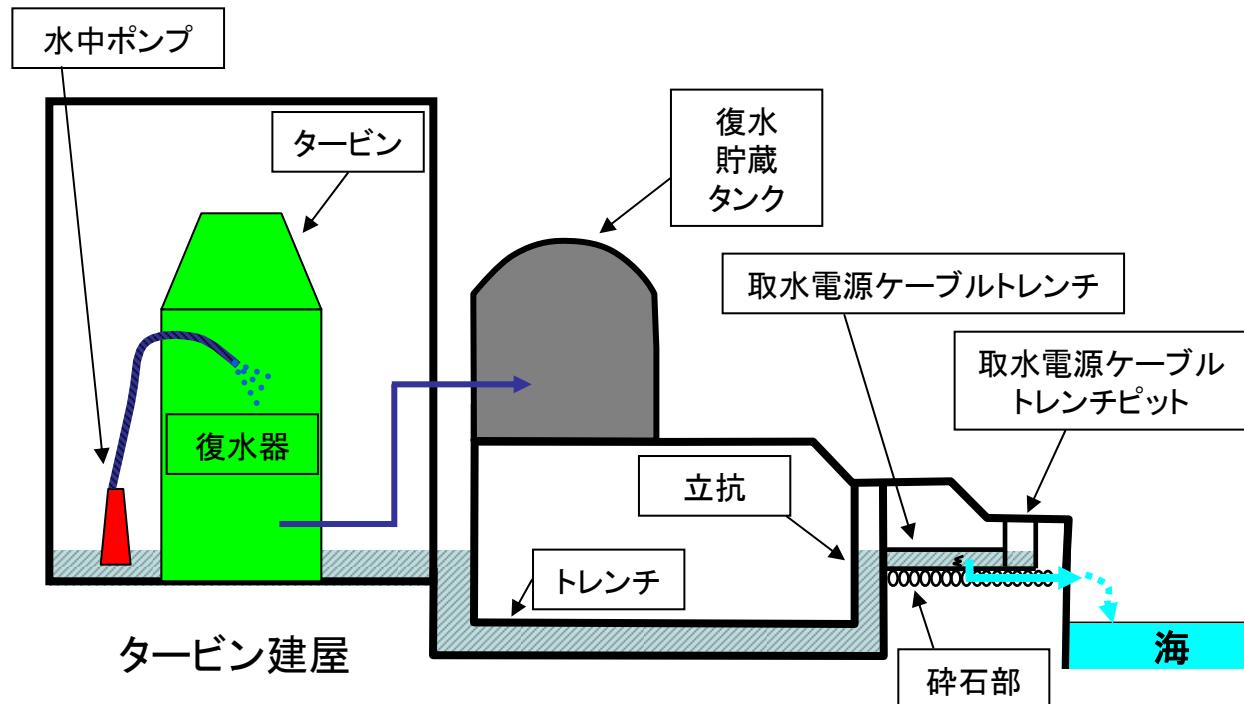
# タービン建屋内の溜まり水の原因と処理について

- 1~3号機タービン建屋外のトレーンチ立坑に水が溜まっており、2号機では水表面の線量が1000mSv/h以上となっていることを確認
- 2号機のこのトレーンチは、タービン建屋とつながっており、タービン建屋地下1階の溜まり水が流入したものと推定
- 引き続き、トレーンチ内の水位について監視していくとともに、溜まり水を1号機は復水器へ、2/3号機は復水器内の水をいったん復水貯蔵タンクへ移送後、復水器へ排水するための準備中
- 2号機の取水口付近にある電源ケーブルを納めているピット内に1000mSv/hを超える水が溜まっていること、およびピット側面のコンクリート部分に長さ約20cmの亀裂があり、ピット内の水が海に流出していることを確認
- 取水電源ケーブルトレーンチ下の碎石部への止水用薬剤注入等を実施し、流出を停止

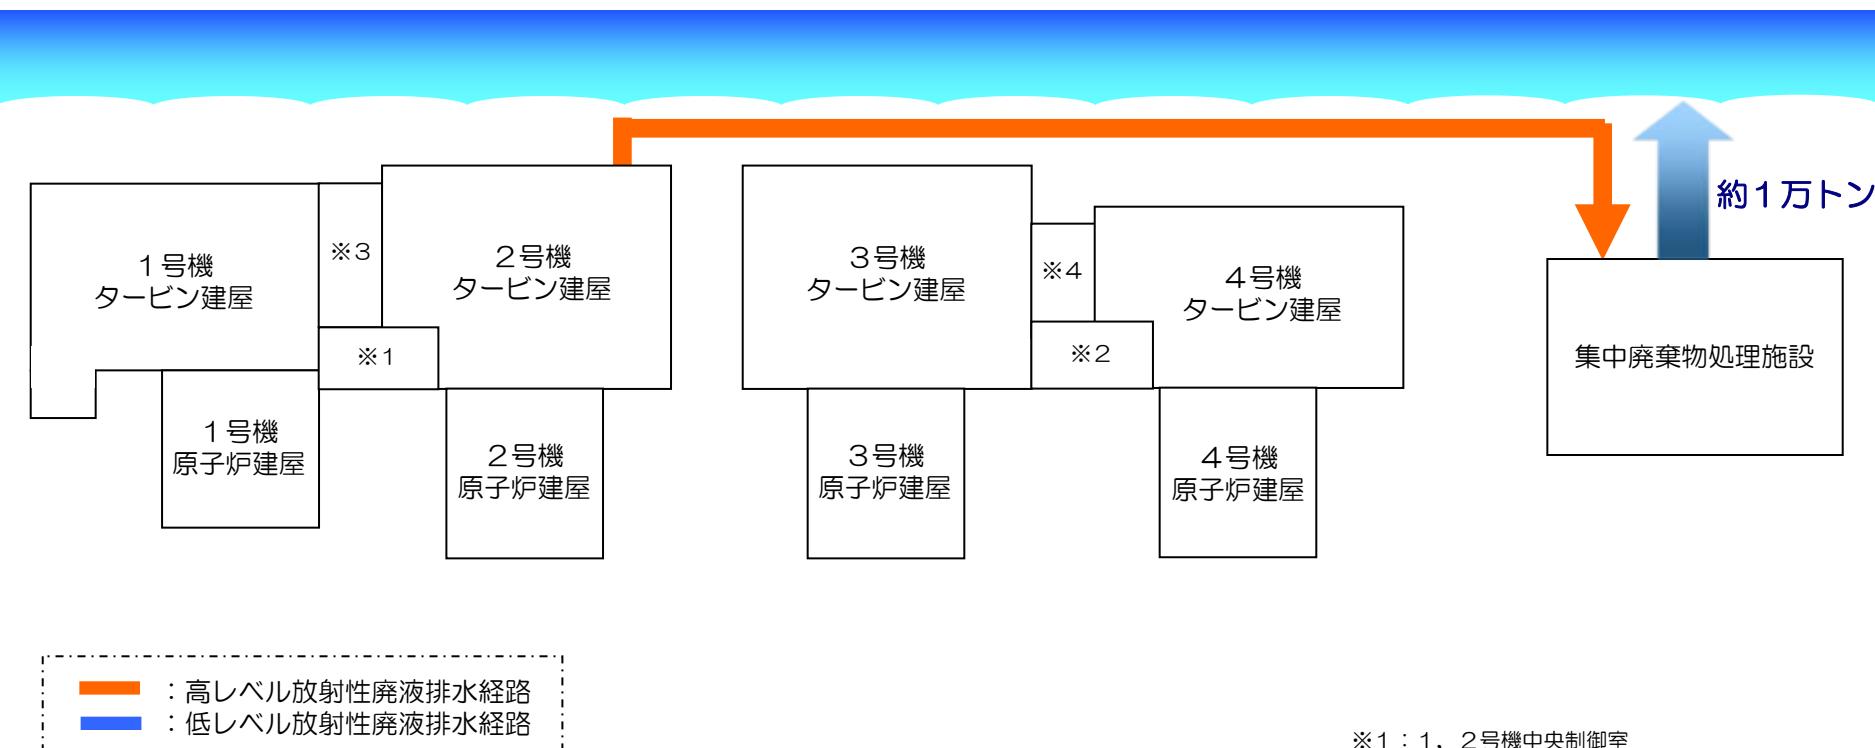
放射性廃液の排水経路概念図

- 2号機タービン建屋内の極めて高いレベルの放射性廃液を安定した状態で保管するため、集中廃棄物処理施設に移送することが必要。現状、集中廃棄物処理施設には、1万トンの低レベルの放射性廃液を保管。
- 5, 6号機においては、サブドレンピットに低レベルの地下水が溜り、建屋の内部に地下水の一部が浸入してきており、原子炉の安全確保上重要な設備を水没させる恐れあり。
- 極めて高い放射性廃液をしっかりと管理貯蔵するために、集中廃棄物処理設備内に溜まっている低レベルの滞留水(約1万トン)と、5, 6号機のサブドレンピットに保管されている低レベルの地下水(延べ1,500トン)を、海洋に放出。
