## 第 94 回 「地域の会」 定例会資料 [前回 3/2 以降の動き]

～新潟県原子力発電所の安全管理に関する技術委員会への当社説明内容について～

柏崎刈羽原子力発電所における津波に対する信頼性向上の取り組み

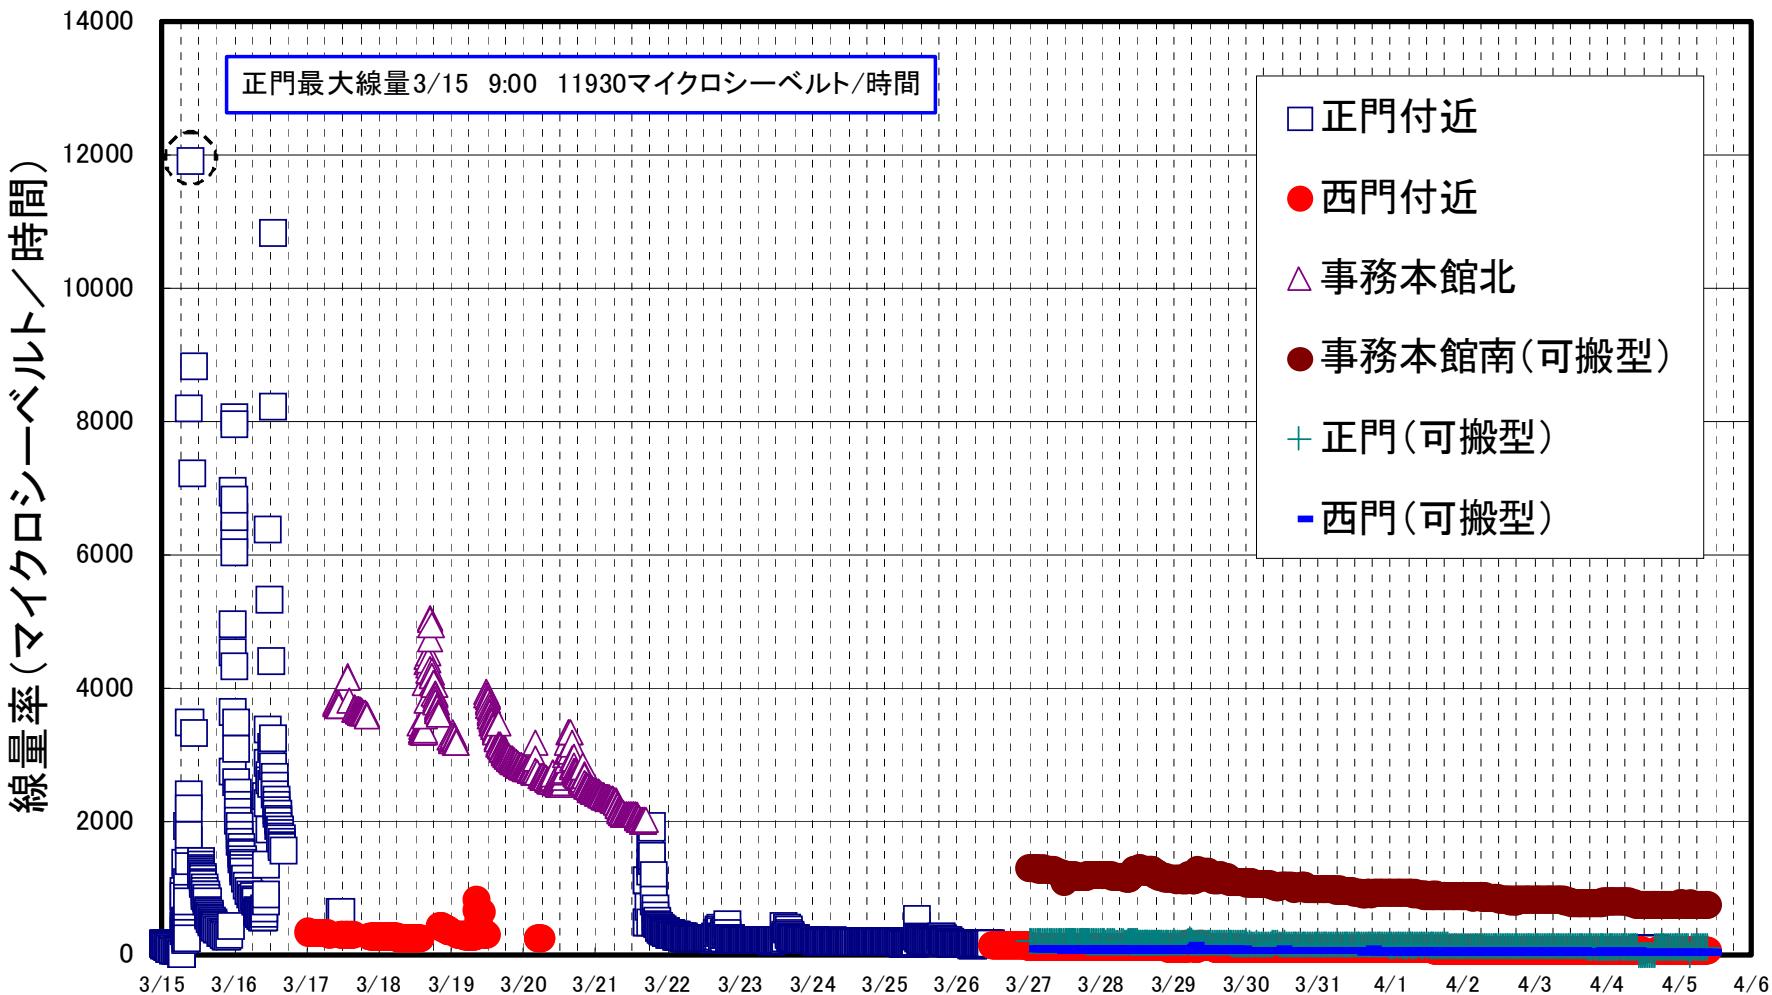
# 放射線の測定結果

福島第一原子力発電所

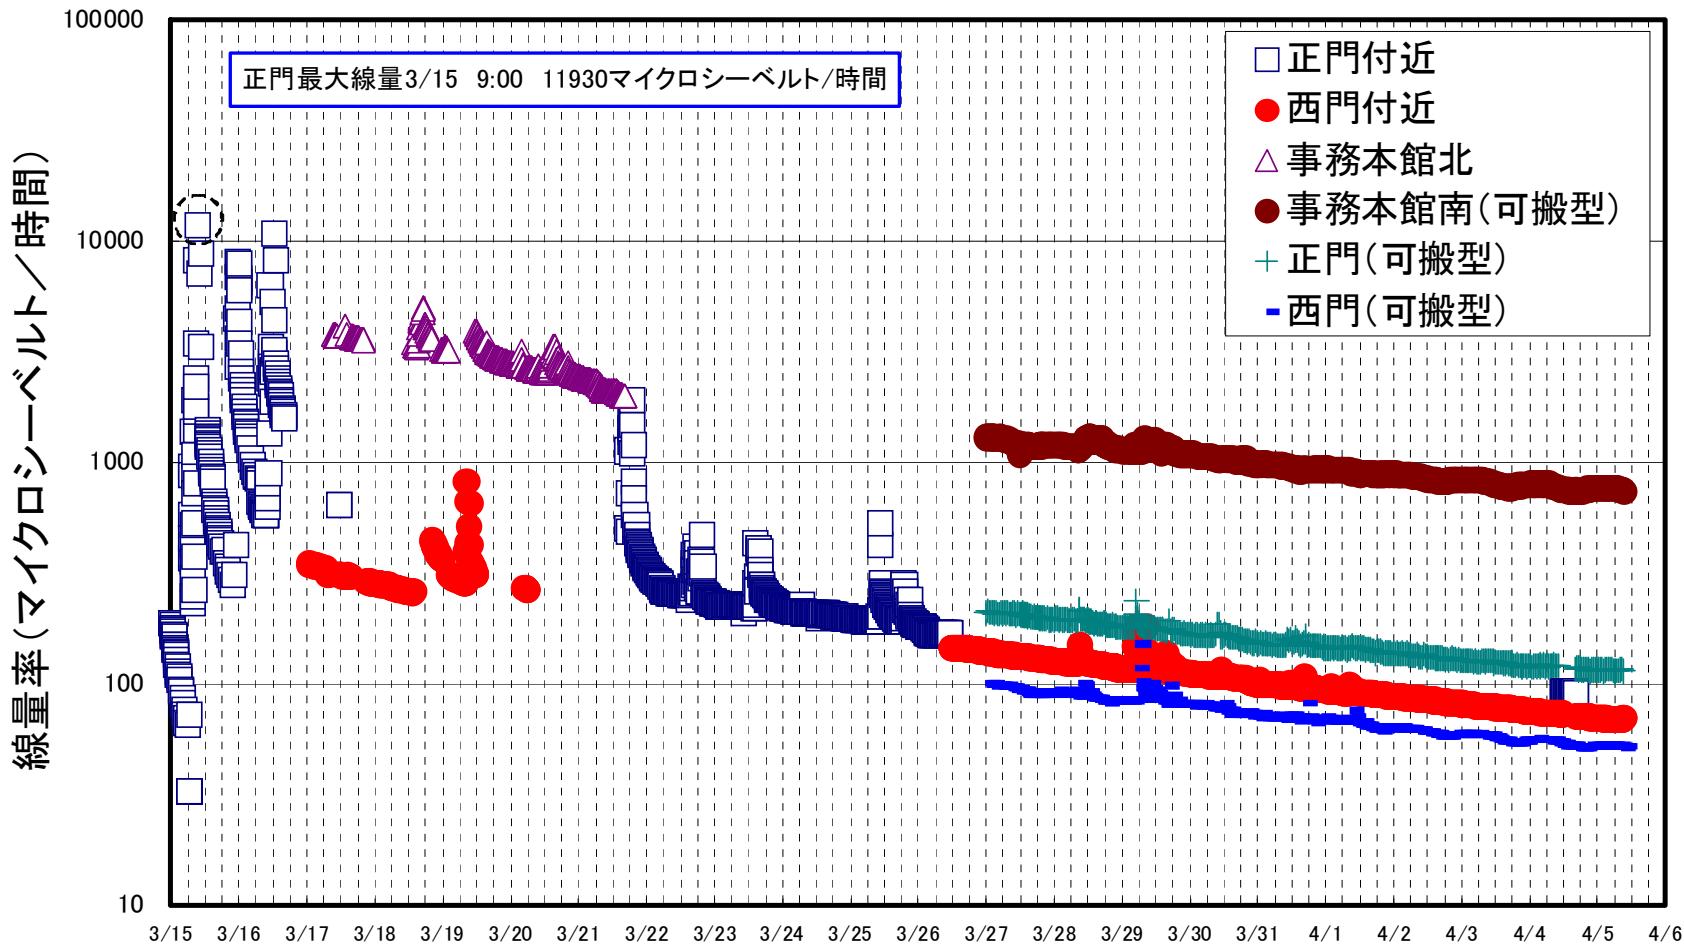
# 放射線の測定結果

(縦軸を対数目盛りに変更したもの)

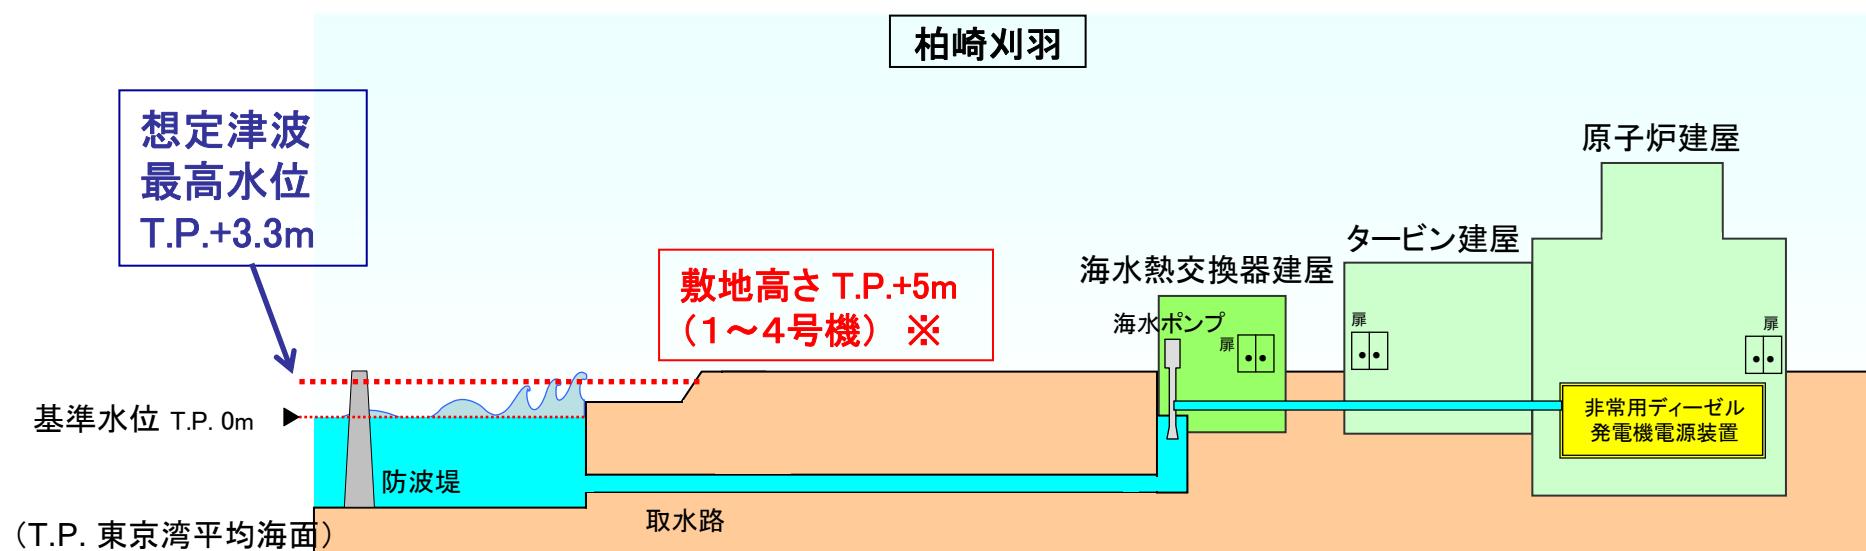
# 柏崎刈羽原子力発電所における津波の想定と現状

- 当発電所に最大に津波を引き起こす位置で、日本海で過去に発生した最大級の地震が発生すると仮定し、津波高さを+3.3mと評価
- 当発電所地面の高さは、1~4号機で+5m、5~7号機で+12m
- 想定を超えた津波に対する更なる安全対策
  - I. 全交流電源喪失+海水系除熱機能喪失が全プラントで同時に発生するとして、必要な資機材の準備と訓練
  - II. 1~7号機の原子炉建屋・海水熱交換器建屋の1階外扉等の防水化

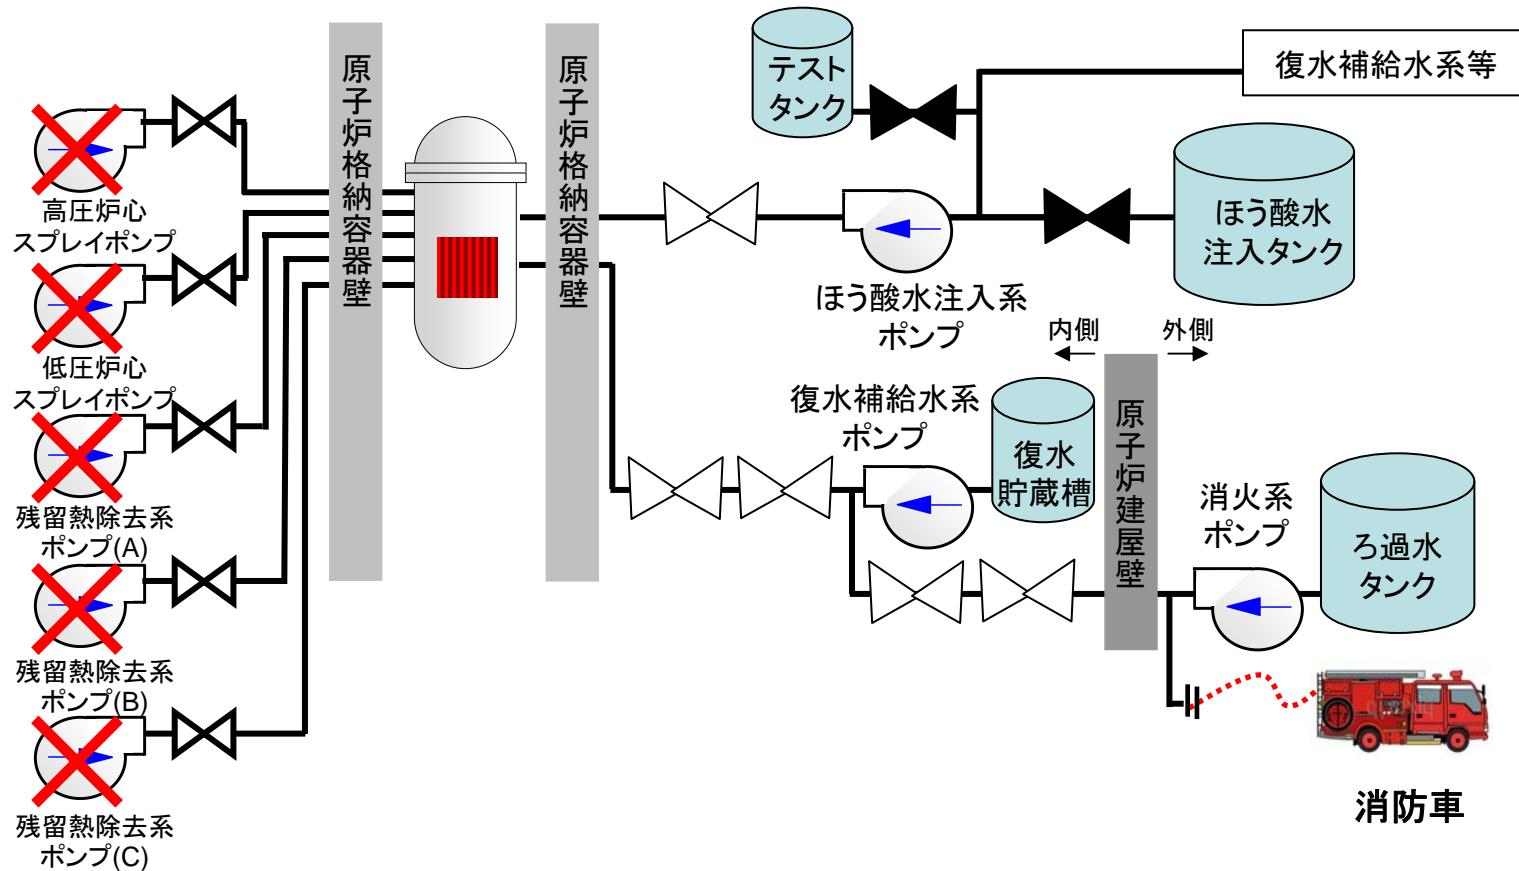
- ア:全交流電源が喪失しECCSポンプ使用不能時に、電源車等からほう酸水注入系および復水補給水系に電力を供給し、原子炉に注水する。(対策①)  
イ:さらに、消防車からのバックアップも可能

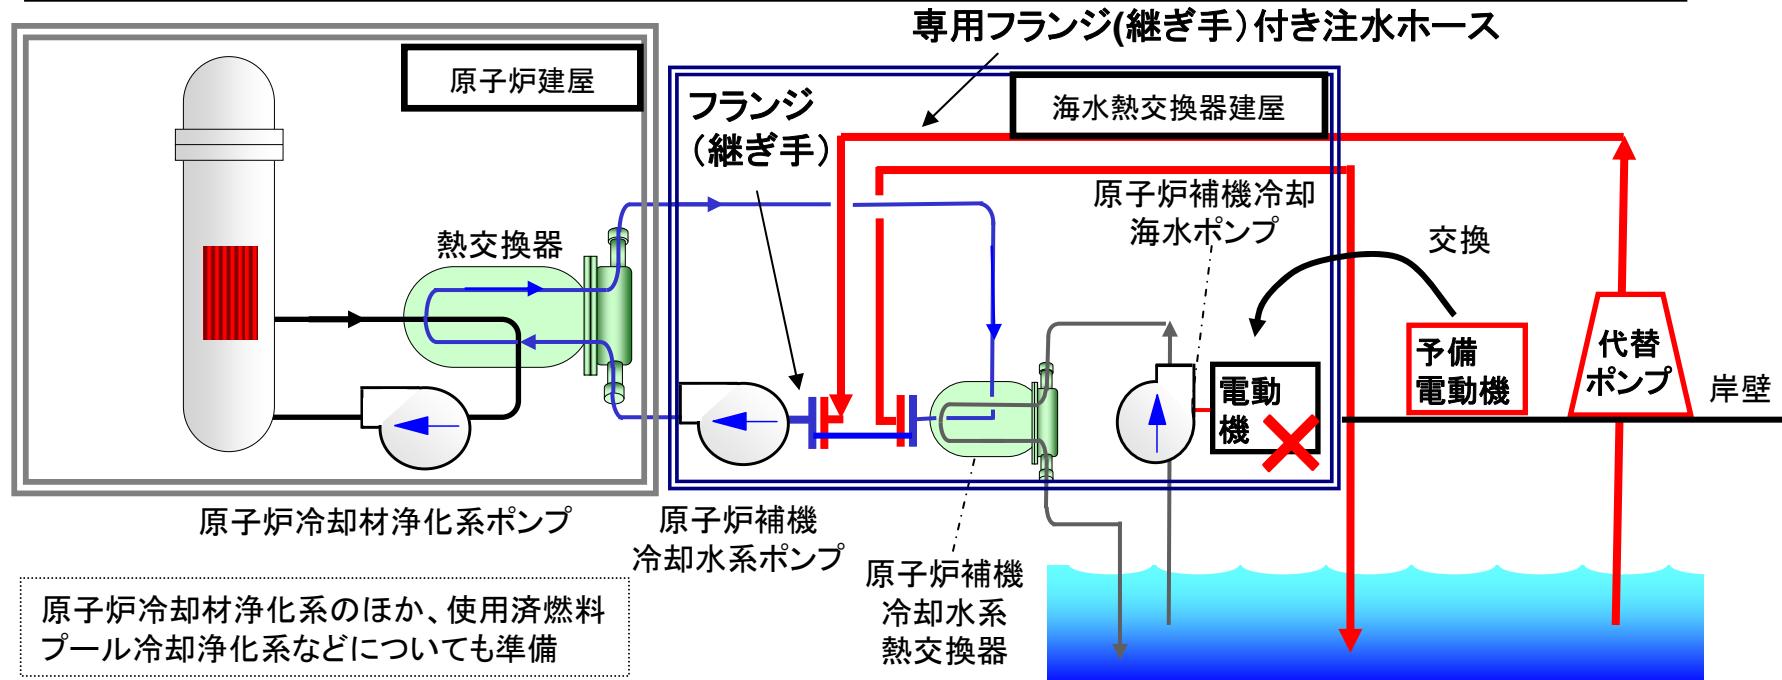
### ③ 代替海水ポンプによる原子炉・使用済燃料プールの除熱機能強化

- ア: 海水熱交換器建屋が水没することを仮定して、代替の除熱機能を確保する。  
イ: さらに、海水ポンプの予備電動機をバックアップとして確保しておく。

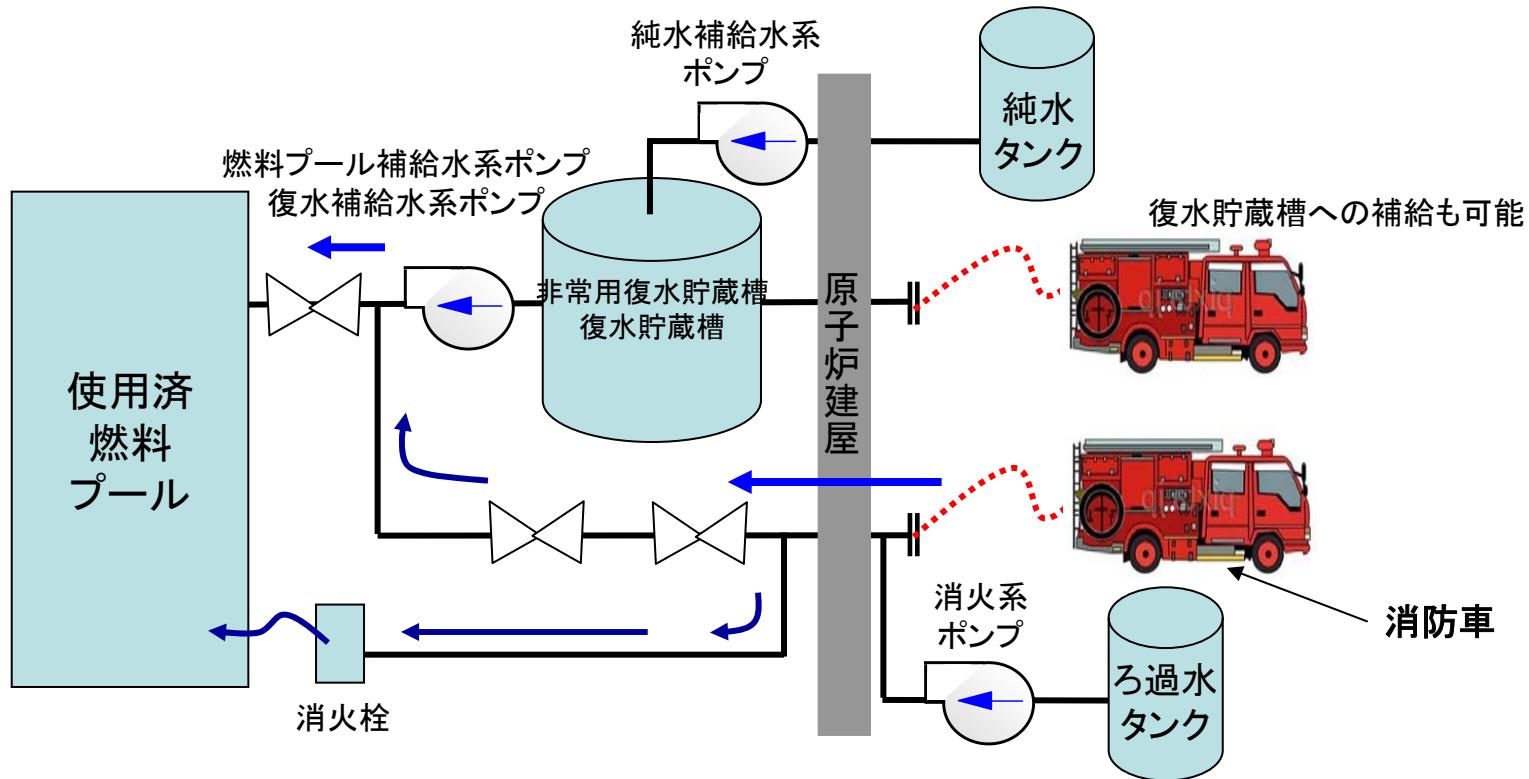
全交流電源喪失による使用済燃料プールへの注水が不可能になった場合を想定し、**消防車による注水を2ルート準備する。**

- 消防車: 4台(配備済み)、さらに追加1台(4月中旬現着)
- 接続ホース(20m × 140本): 40本(配備済み)、100本(4月中旬現着)

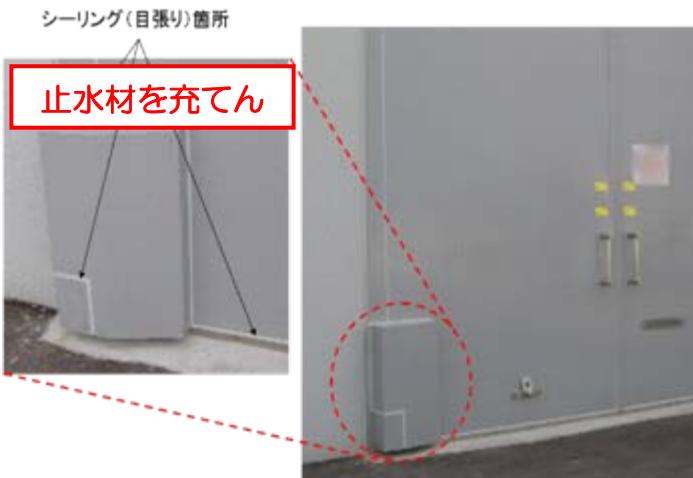
外部扉の防水化(例)

- 1～7号機の原子炉建屋、海水熱交換器建屋の外部扉80箇所の防水化(実施済み)
- 配管、ケーブルラックのスリーブ(建屋との貫通口)の防水化(1～4号機63箇所:実施済み、5～7号機6箇所:実施済み)

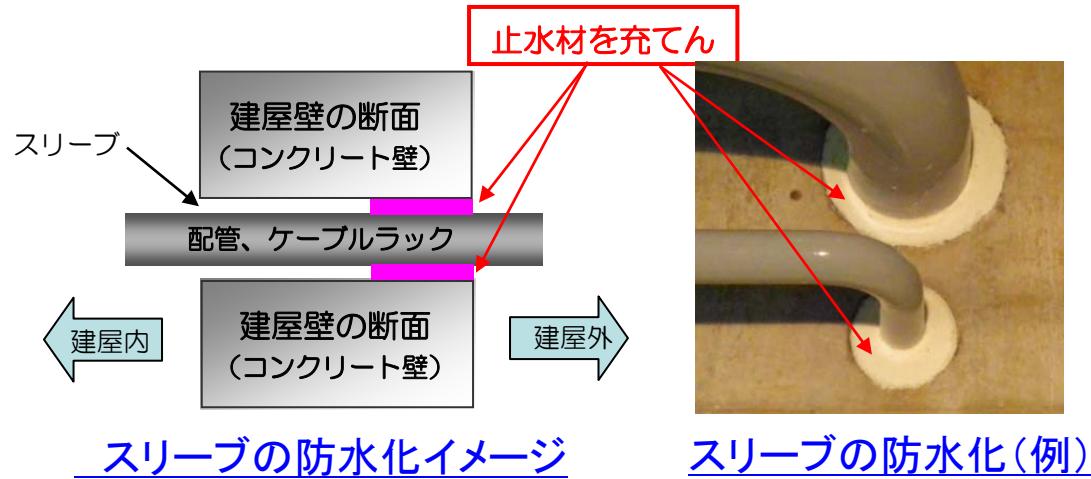
スリーブの防水化イメージ

スリーブの防水化(例)

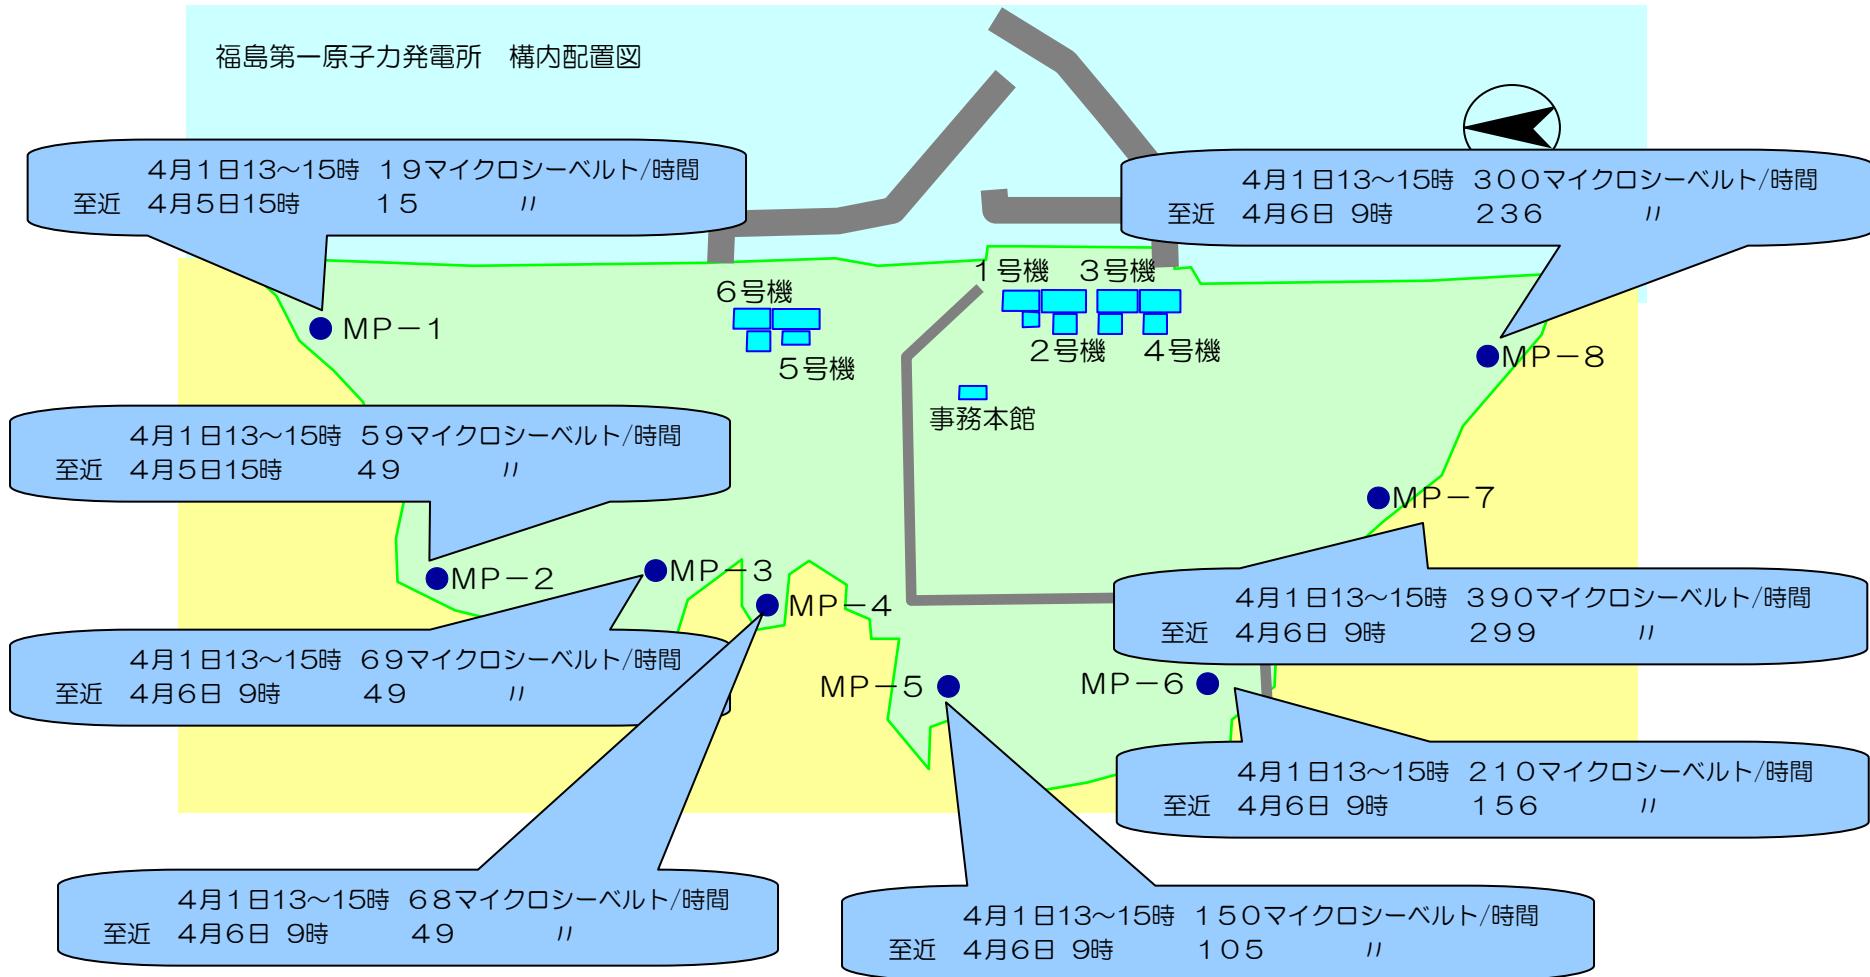
# 放射線の測定位置

## 福島第一原子力発電所 モニタリングポスト

MP : モニタリングポスト

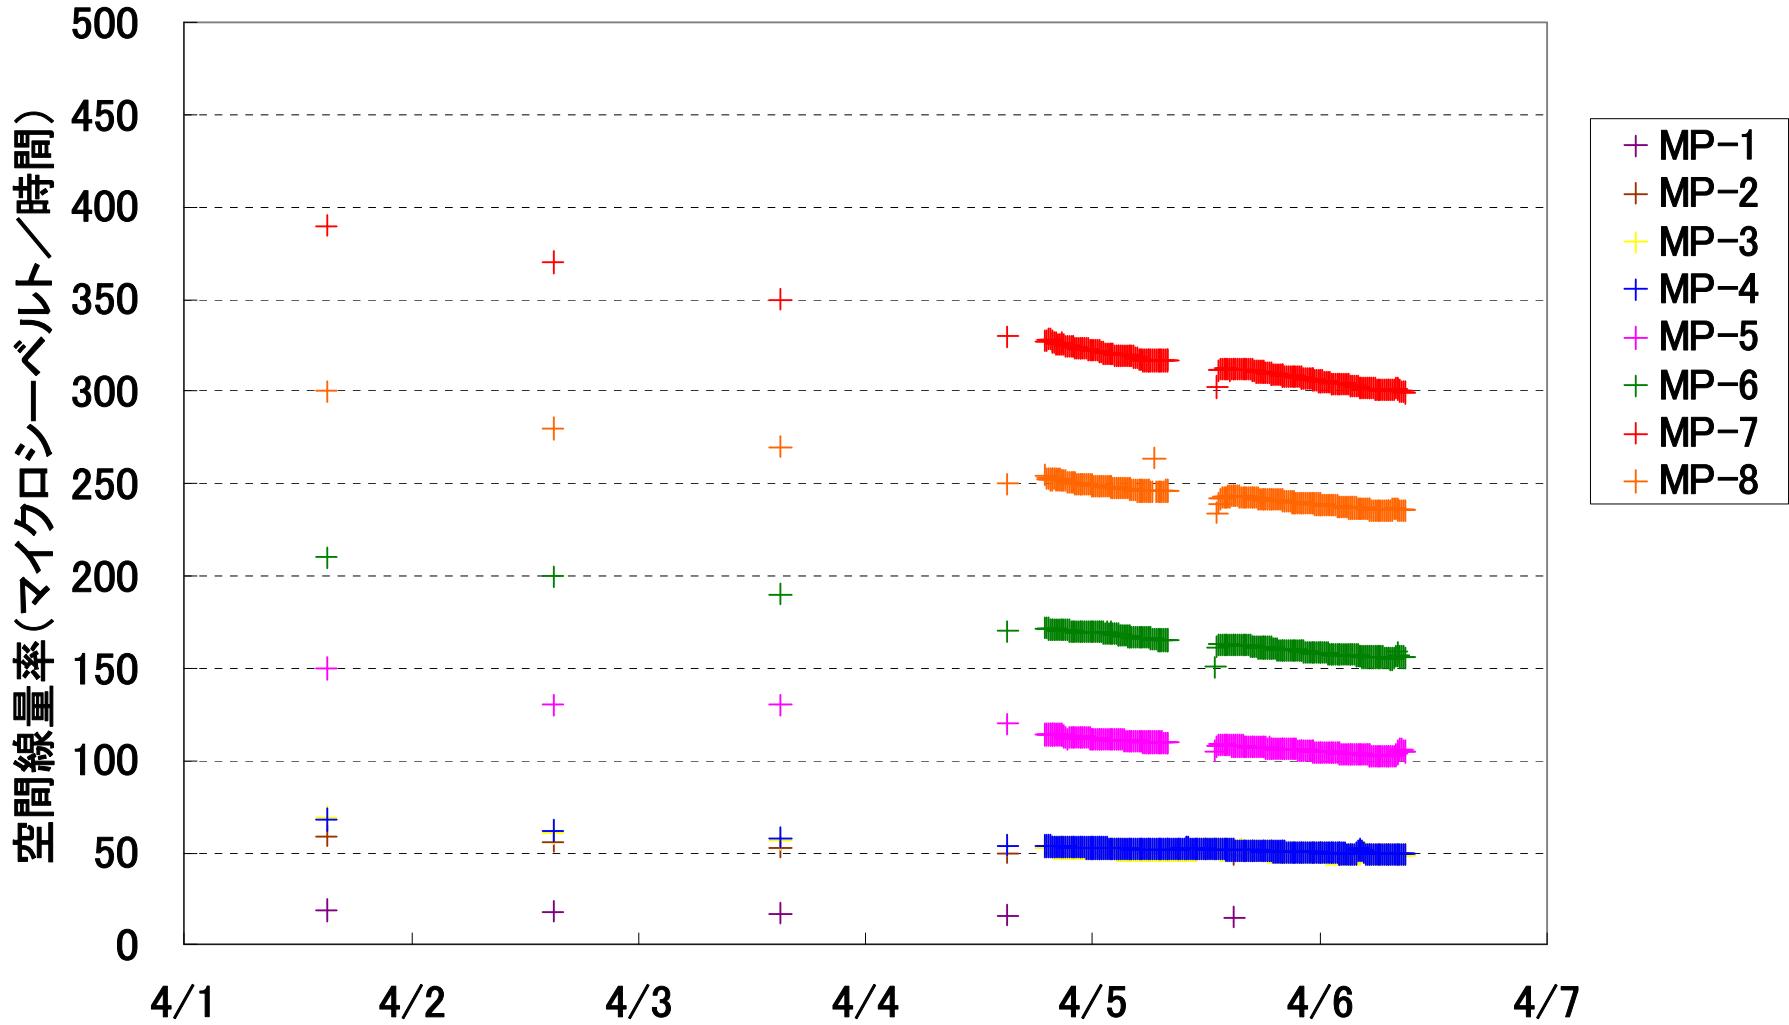
# 放射線の測定結果

福島第一原子力発電所 モニタリングポスト

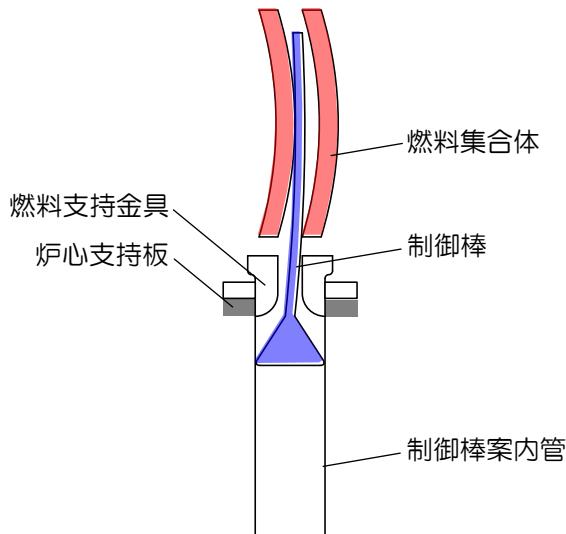
図1 地震時の燃料集合体と制御棒挿入状態の模式図

地震時にたわむのは燃料集合体であり、燃料集合体と制御棒の間には隙間があるため、制御棒のたわみ量は燃料集合体のたわみ量より小さくなります。

（図1参照）また、制御棒が燃料集合体の間に挿入されれば原子炉を止めることができるため、制御棒のたわみが戻らなくても原子炉を止める機能に影響はありません。

なお、制御棒を単純なはりと考えて厳しく述べ評価すると、たわみが戻らなくなるのは11mm程度のたわみとなります。

制御棒について。制御棒のたわみについて、4,000mmで30mm曲がるこれはもとに戻る範囲だとすると、どこまで曲がると戻らなくなるか？
