第 9 8 回「地域の会」定例会資料 [前回 7/6 以降の動き]

**原子力発電所等の外部電源の信頼性確保に係る
開閉所等の地震対策に関する報告書の
経済産業省原子力安全・保安院への提出について**

原子力発電所等の外部電源の信頼性確保に係る開閉所等の
地震対策について(報告)

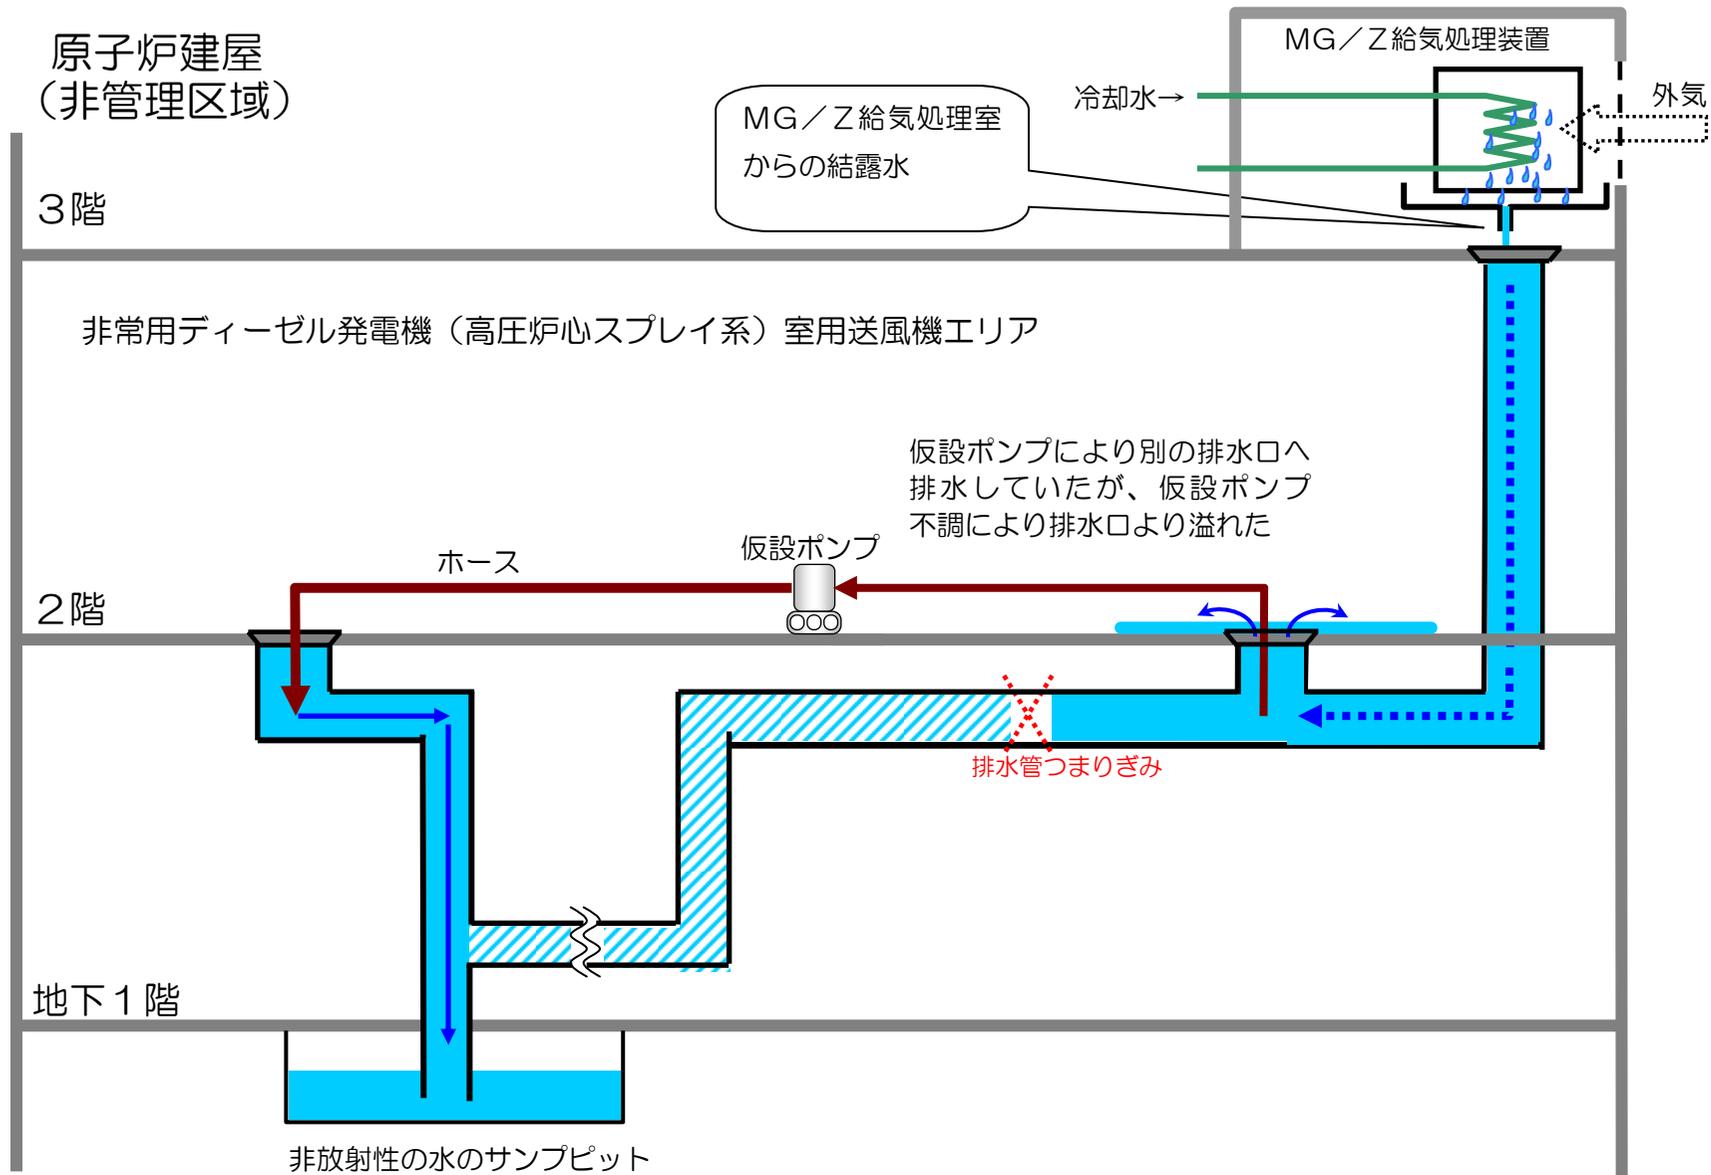
柏崎刈羽原子力発電所5号機
原子炉建屋（非管理区域）における水漏れの概念図

号機	5号機	
件名	原子炉建屋（非管理区域）における水漏れについて	
不適合の概要	<p>（事象の発生状況） 定格熱出力一定運転中の5号機において、平成23年7月12日午前0時50分頃、排水確認のパトロール中の当社社員が、原子炉建屋2階非常用ディーゼル発電機（高圧炉心スプレイ系）室用送風機エリア*1（非管理区域）の床面に、水が溜まっていることを発見しました。 原子炉建屋3階にあるMG/Z給気処理装置*2から発生する凝縮水を地下1階にあるサンプピット*3に排水する為の排水管に詰まりがあり、ここにつながる別の排水口から漏れいする可能性があったため、予防措置として6月17日より仮設ポンプによる排水管理を行っており、これにあわせて3時間毎に凝縮水の排水状況の確認をパトロールにより実施しておりました。本日、当該ポンプに不具合が発生し、排水できない状態となり、排水口から床面に凝縮水が約375リットルあふれ出たものと推定しました。</p> <p>（安全性、外部への影響） 床面に溜まった水は凝縮水であり放射性物質は含まれておらず、本事象による外部への放射能の影響はありません。</p> <p>*1 非常用ディーゼル発電機（高圧炉心スプレイ系）室用送風機エリア 非常用ディーゼル発電機（高圧炉心スプレイ系）が設置してあるエリアに空気を供給するための送風機が設置してあるエリア</p> <p>*2 MG/Z 給気処理装置 原子炉冷却材再循環ポンプの電源の周波数を変える装置が設置されている部屋の換気を行うために、外気から取り入れた空気を所定の温度にするための部屋。</p> <p>*3 サンプピット 空調から発生する凝縮水などを一時貯蔵する槽。</p>	
安全上の重要度／損傷の程度	<p><安全上の重要度></p> <p>安全上重要な機器等 / その他設備</p>	<p><損傷の程度></p> <p><input type="checkbox"/> 法令報告要 <input checked="" type="checkbox"/> 法令報告不要 <input type="checkbox"/> 調査・検討中</p>

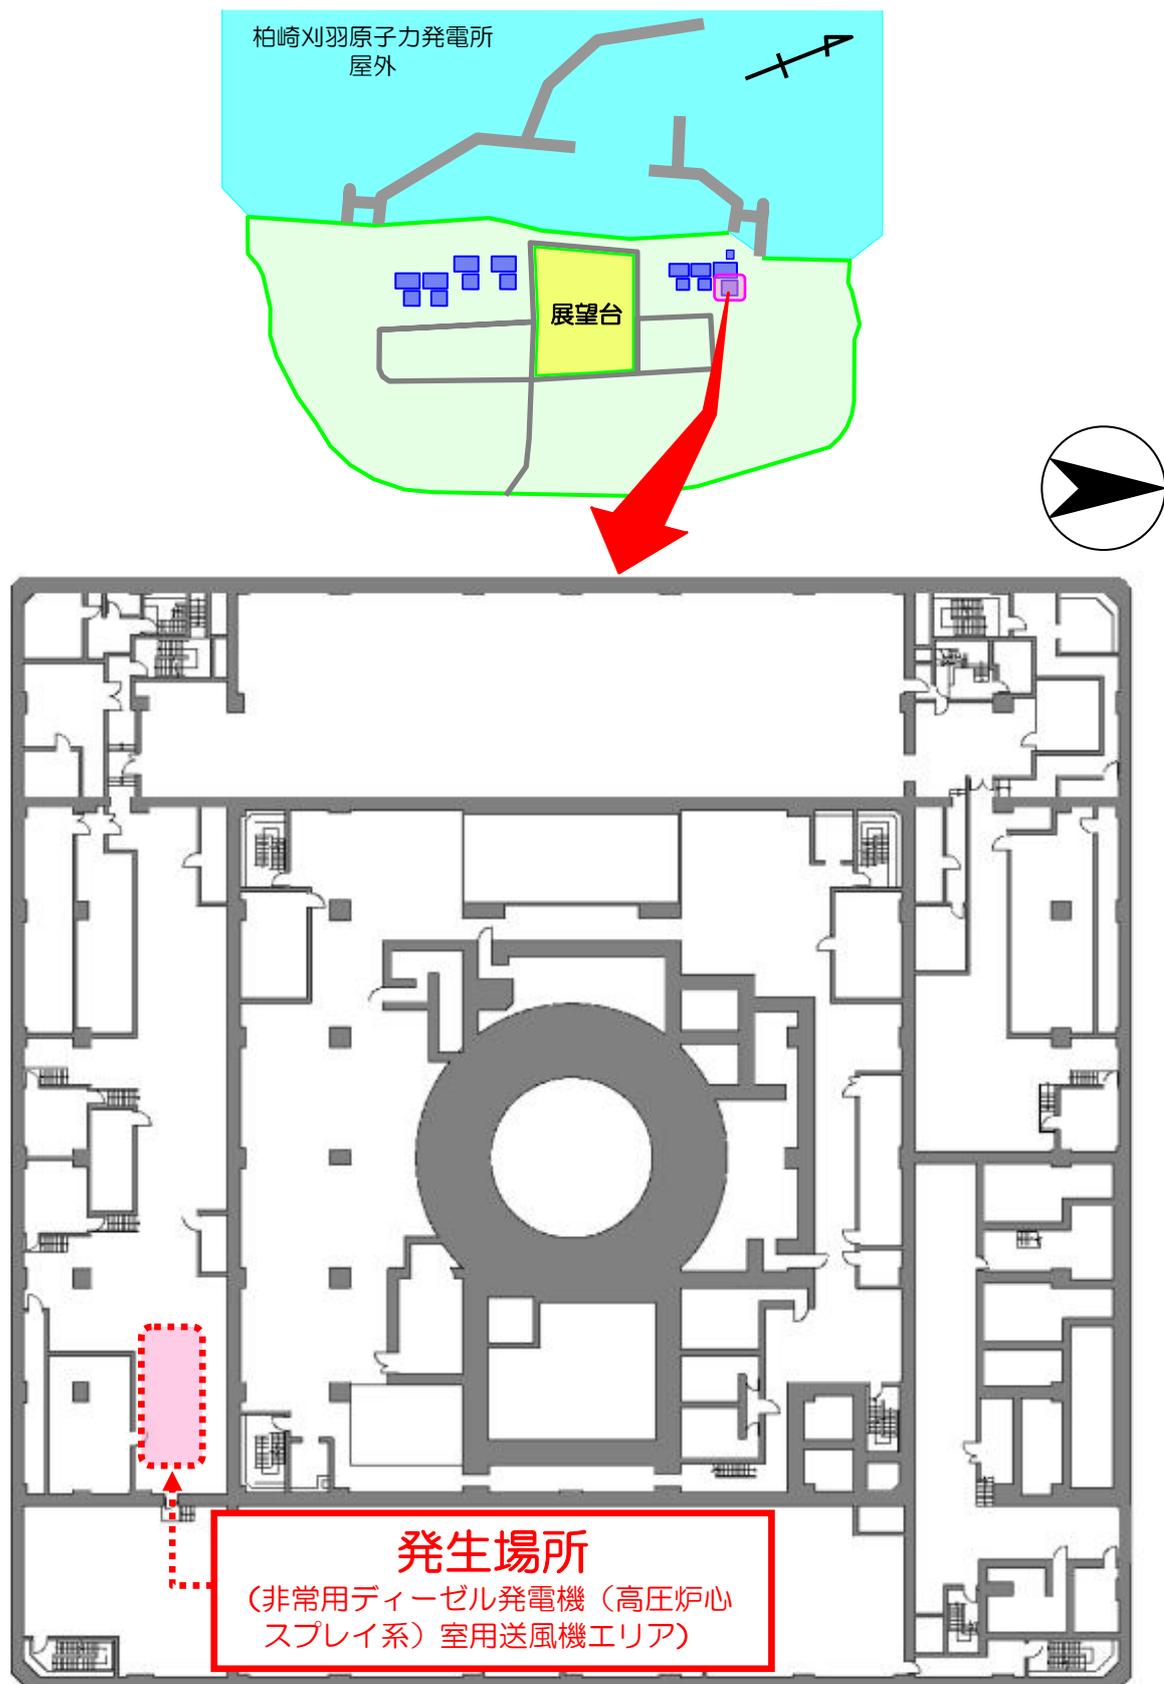
5号機原子炉建屋（非管理区域）における水漏れについて

柏崎刈羽原子力発電所5号機 原子炉建屋 2階

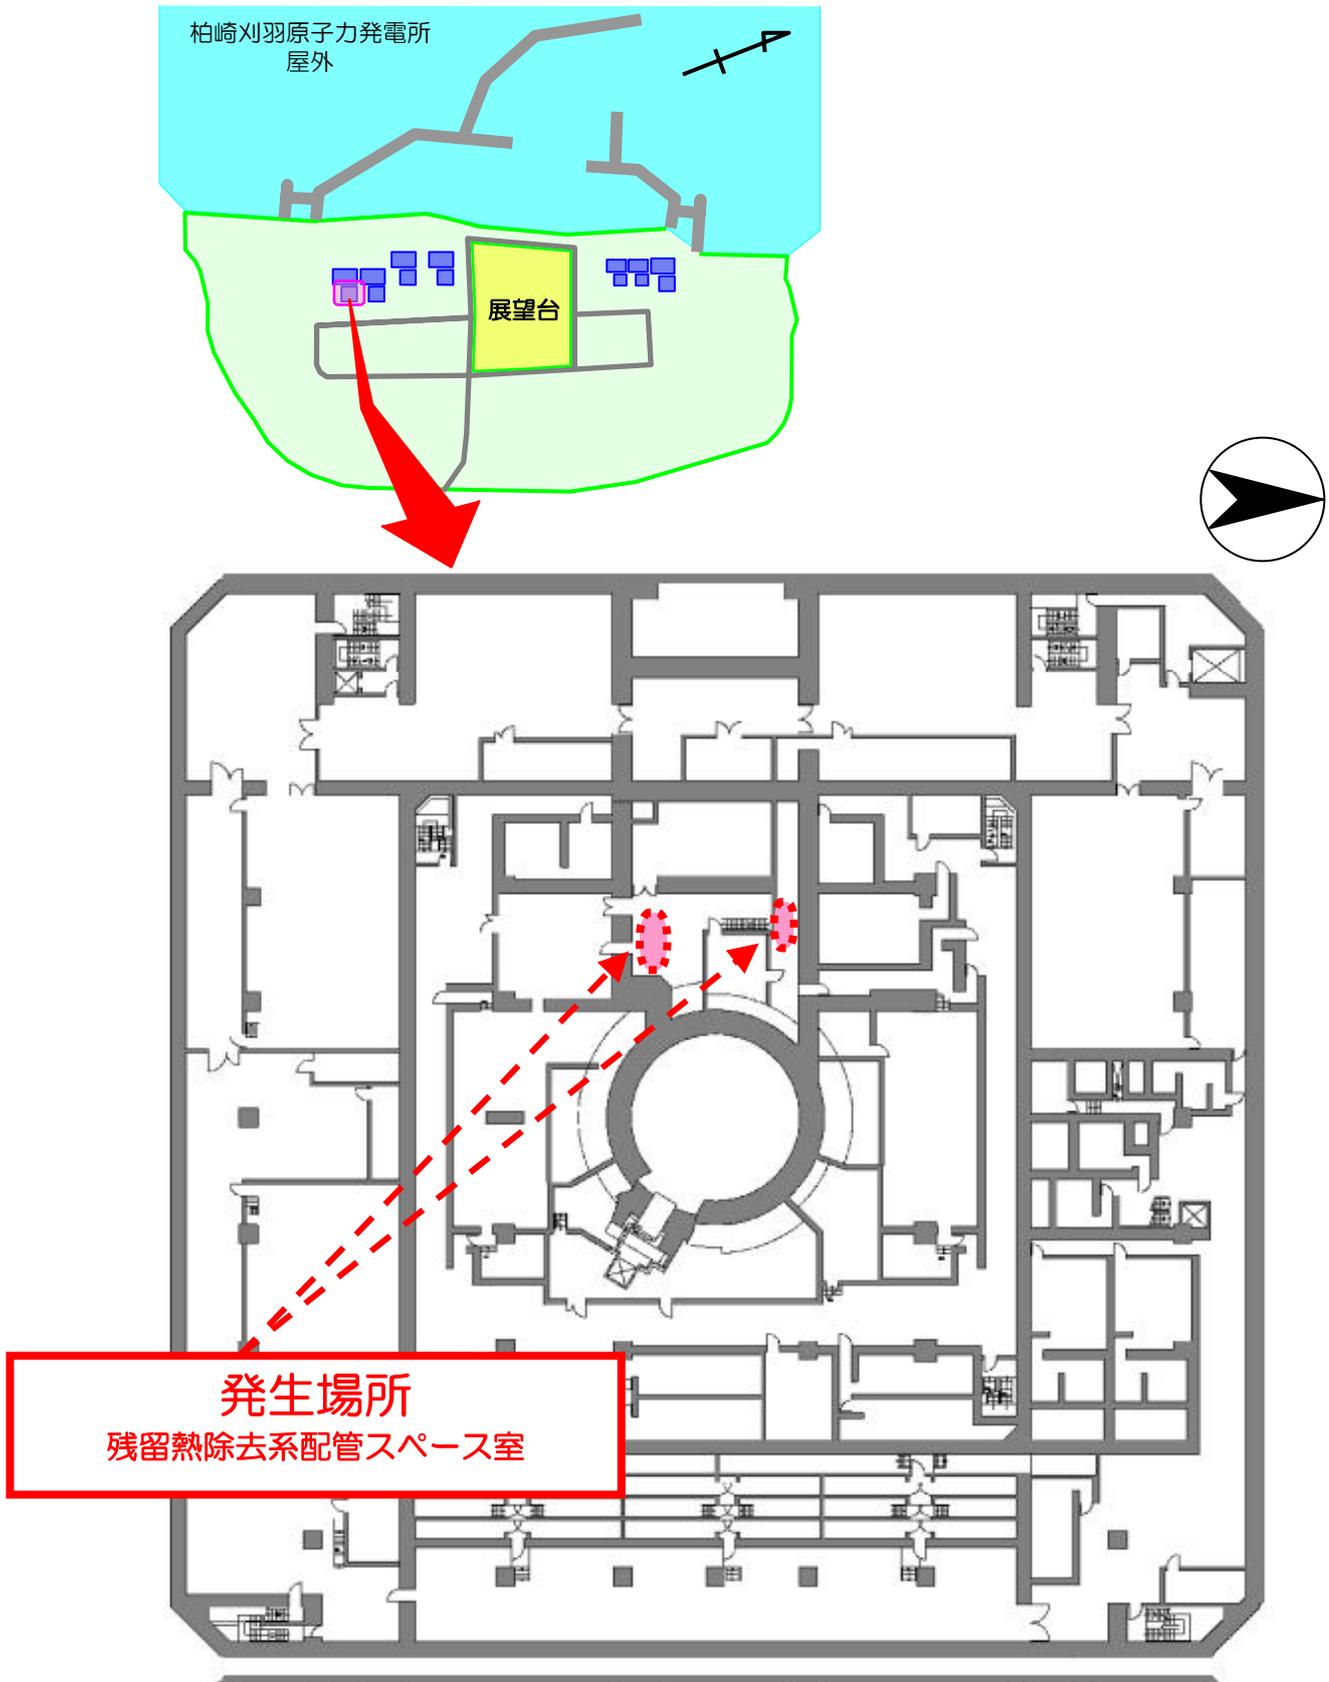
号機	1号機													
件名	原子炉建屋（管理区域）配管スペース室内における放射性物質による汚染について													
不適合の概要	<p>（事象の発生状況） 定格熱出力一定運転中の当所1号機において、巡視点検を終了した当社社員が管理区域から退出するため退出モニタによる測定を実施したところ、作業服の左袖に放射線管理区域からの退出基準をわずかに超える微量の放射性物質が付着していることを確認しました。 このため、当該社員の巡視点検経路の放射能測定を実施したところ、平成23年7月11日午後0時20分頃、原子炉建屋地下1階の残留熱除去系配管スペース室*1床面に設置された2箇所の排水口付近で、社内で定める基準値*2（4ベクレル/cm²）を超える汚染（最大約33ベクレル/cm²）を確認しました。</p> <p>（安全性、外部への影響） 同配管スペース室外への汚染の広がりが無いことを確認しており、管理区域内のその他のエリア等への放射性物質による汚染の拡大はなく、本事象による外部への放射能の影響はありません。 また、作業服に汚染が確認された当社社員については、汚染した作業服を脱いで管理区域を退域しており、体内への放射性物質の取り込みおよび計画外の被ばくはありませんでした。 なお、今回確認した汚染（最大約33ベクレル/cm²）は、主要なラドン温泉3滴程度（約3cc）が床面1cm²に付着した場合と同じレベルのものです。</p> <p>* 1 残留熱除去系配管スペース室 原子炉を停止した後に燃料の崩壊熱を除去したり、非常時に原子炉に水を注水する系統である残留熱除去系の、配管や弁等を設置している部屋</p> <p>* 2 基準値 法令では、表面の汚染が4ベクレル/cm²を超えるまたは超えるおそれのあるところを管理区域に設定することになっており、当社では、表面汚染密度がこれよりも十分低いレベルから管理区域として設定し、管理している。今回、放射性物質による汚染を確認した同配管スペース室内は、社内の汚染区分としてB区域としていたところ、4ベクレル/cm²を超える汚染を確認したもの。 なお、社内基準値は以下のとおり。</p>

柏崎刈羽原子力発電所 1号機 原子炉建屋 地下1階

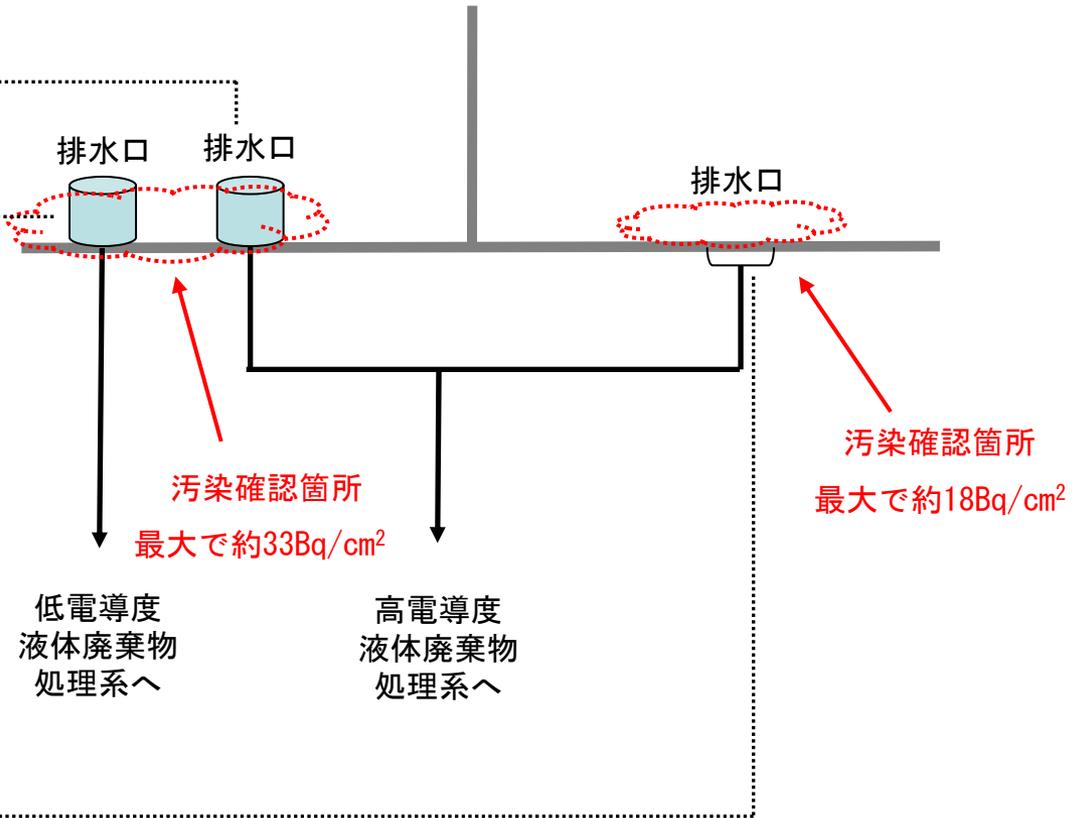
1号機 原子炉建屋（管理区域）残留熱除去系配管スペース室内における放射性物質による汚染 イメージ図

原子炉建屋 地下1階
 残留熱除去系配管スペース室

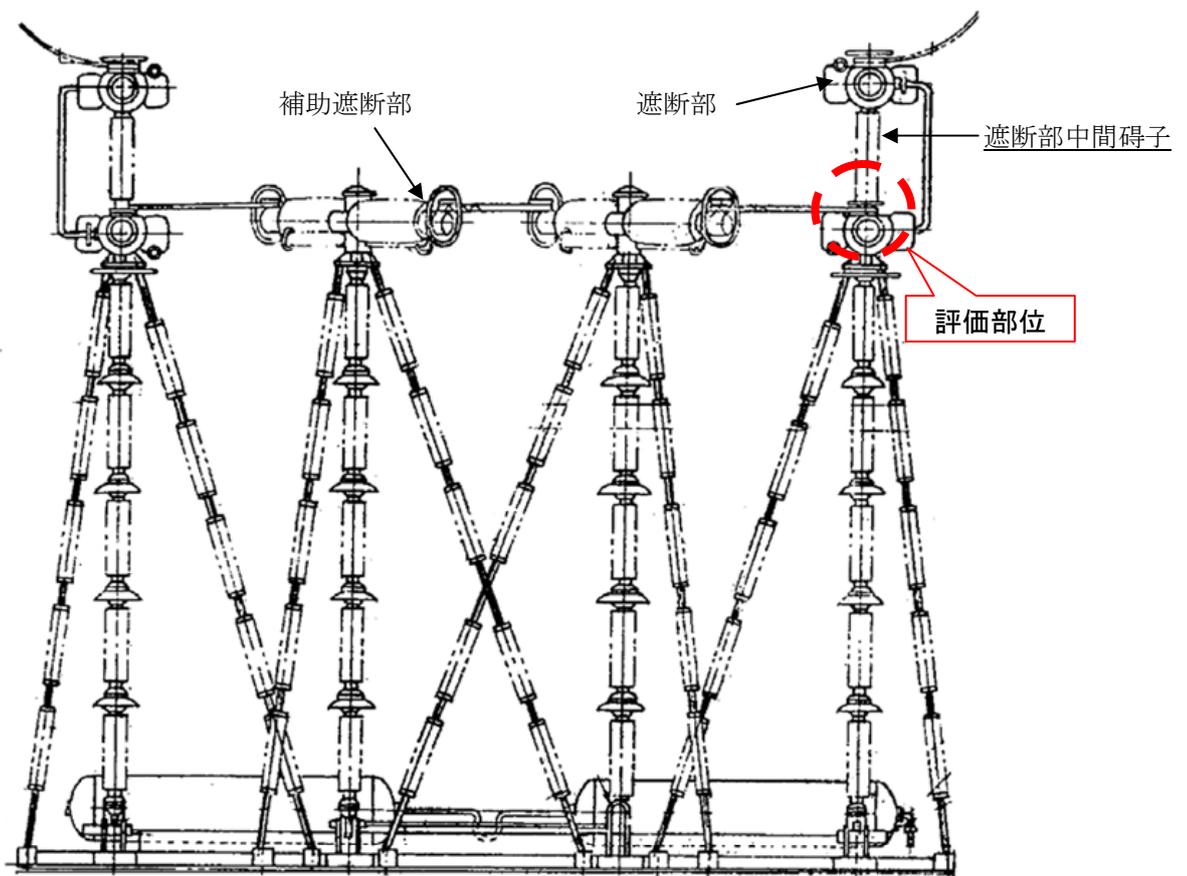
図1 500kV 気中遮断器（空気）に対する JEAG5003 の評価部位

発電所	号機	電圧階級	仕様	裕度※	評価部位※
柏崎刈羽 原子力発電所	1～7号機	500kV	GIS	3.80	ブッシング
		154kV	気中遮断器(ガス)	2.20	ブッシング
		66kV	GIS	2.30	タンク
福島第二 原子力発電所	1～4号機	500kV	GIS	2.04	ブッシング
		500kV	気中遮断器(空気)	2.10	中間碍子
		66kV	GIS	3.00	タンク
		66kV	気中遮断器(ガス)	2.70	架台

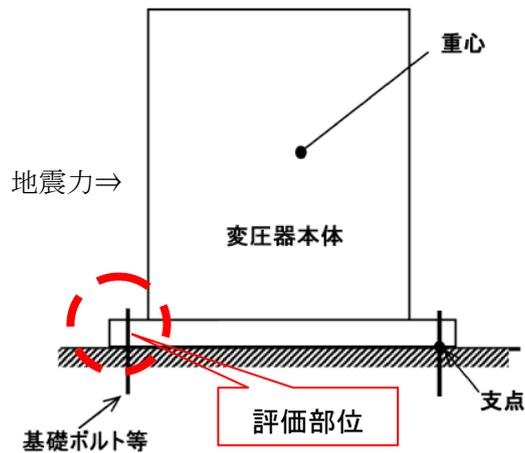
図2 変圧器評価の概念図

発電所	号機	変圧器名称	電圧	裕度	評価部位
柏崎刈羽 原子力発電所	1～7号機	1号高起動変圧器	500/66kV	5.00	基礎固定部
		2号高起動変圧器	500/66kV	5.62	基礎固定部
		3号高起動変圧器	500/66kV	5.62	基礎固定部
		予備変圧器	154/66kV	3.90	基礎固定部
		1号低起動変圧器(A)	66/6.9kV	3.40	基礎固定部
		1号低起動変圧器(B)	66/6.9kV	3.40	基礎固定部
		3号低起動変圧器(A)	66/6.9kV	3.40	基礎固定部
		3号低起動変圧器(B)	66/6.9kV	3.40	基礎固定部
		5号低起動変圧器(A)	66/6.9kV	3.40	基礎固定部
		5号低起動変圧器(B)	66/6.9kV	3.40	基礎固定部
		6号低起動変圧器(A)	66/6.9kV	3.40	基礎固定部
		6号低起動変圧器(B)	66/6.9kV	3.40	基礎固定部
福島第二 原子力発電所	1～4号機	高起動変圧器	500/66kV	1.06	基礎固定部
		1号低起動変圧器(A)	66/6.9kV	1.65	基礎固定部
		1号低起動変圧器(B)	66/6.9kV	1.65	基礎固定部
		3号低起動変圧器(A)	66/6.9kV	2.00	基礎固定部
		3号低起動変圧器(B)	66/6.9kV	2.00	基礎固定部

ここで、評価結果の裕度に対する見方であるが、開閉所設備については、5-(1)における応答倍率 6.1 で過去の地震データをほぼ含んでいることを踏まえ、現在の評価結果において、裕度が 1.3 以上であれば、過去の大規模地震を考慮しても、機能不全となる倒壊、損傷等が発生する可能性は低いものと見なすことができる。また、変圧器については5-(2)において、固有振動数を外れていることから裕度が 1.0 以上であれば、機能不全となる倒壊、損傷等が発生する可能性は低いものと見なすことができる。

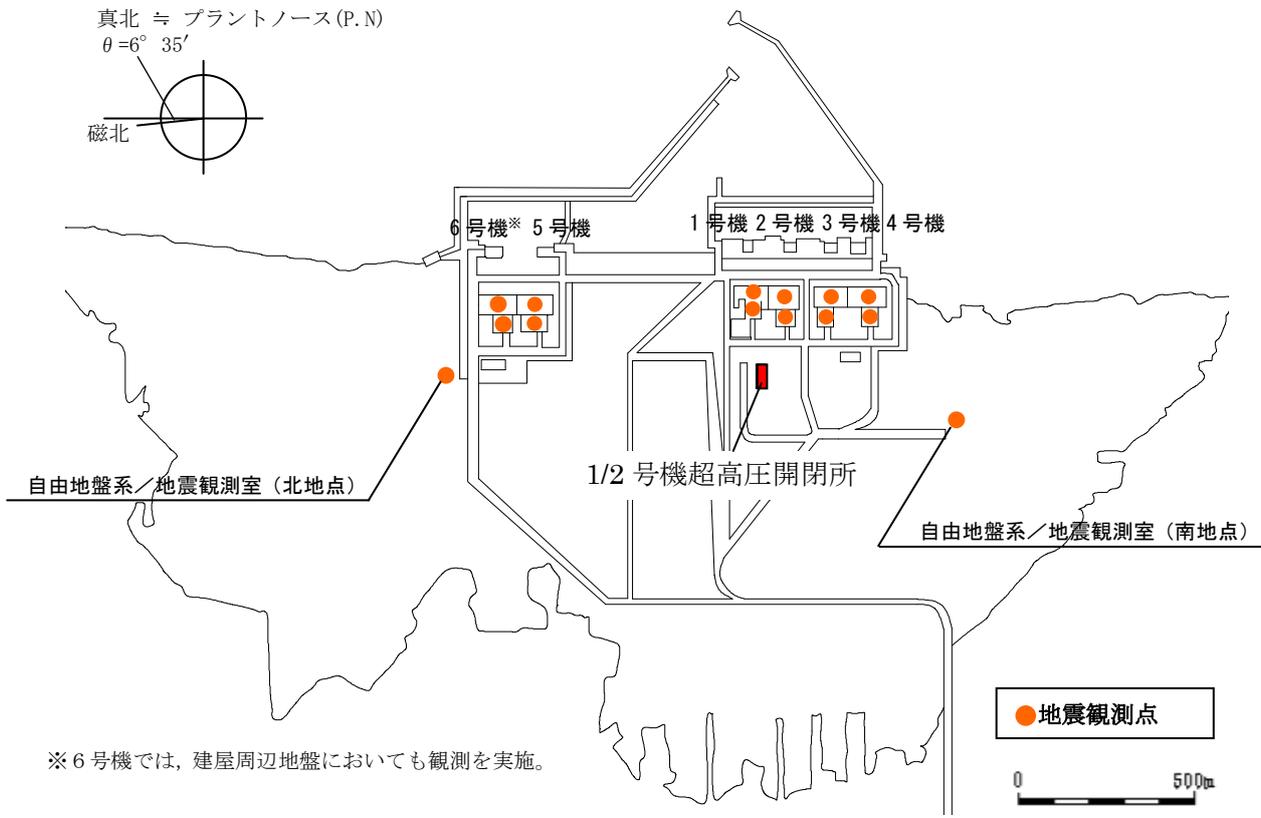
図3 福島第一原子力発電所における地震観測点の配置

解析にあたっては、損傷が確認された遮断器の設置箇所である1 / 2号機超高压開閉所の観測データがないことから、近接する観測点の観測記録から地震波形を推定する。福島第一原子力発電所における地震観測点の配置を、図3に示す。

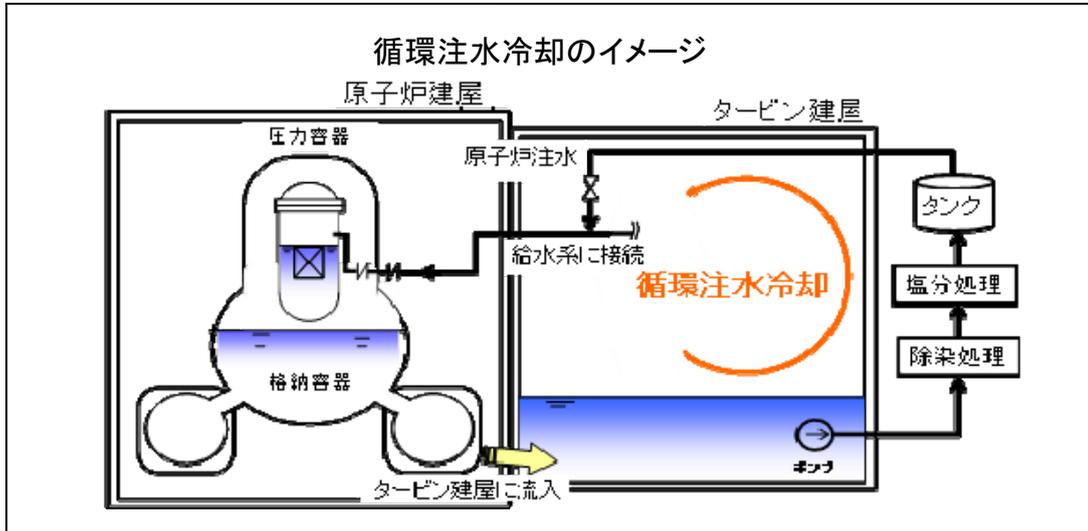
- ・ 建屋等に滞留する汚染水(滞留水)を処理して原子炉注水のために再利用する「循環注水冷却(下図)」を開始(6/27)。
- ・ 原子力安全・保安院は運転状況を確認。
- ・ 原子炉への注水ラインの多重化、予備品の管理、ポンプの高台設置等、異常時への対策も実施。

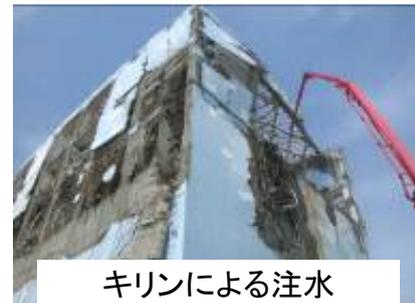
キリンによる注水

- ・ 1,3,4 号機燃料プールの注水等に利用してきた「“キリン”等の遠隔操作化」(当初ステップ 2 の対策として予定)を前倒しで実施。

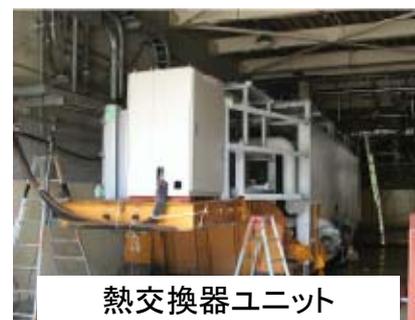
熱交換器ユニット

- ・ 2,3 号機については、通常ラインの復旧後、熱交換器の設置を実施(2号機 5/31、3号機 6/30)。設置にあたっては、原子力安全・保安院が、効果や安全性を確認(2号機 5/21、3号機 6/15)。
- ・ 1,4 号機についても循環冷却を目指し、東京電力が報告書を提出(7/13)、原子力安全・保安院において安全性等について確認(7/15)。8月上旬に運転開始予定。

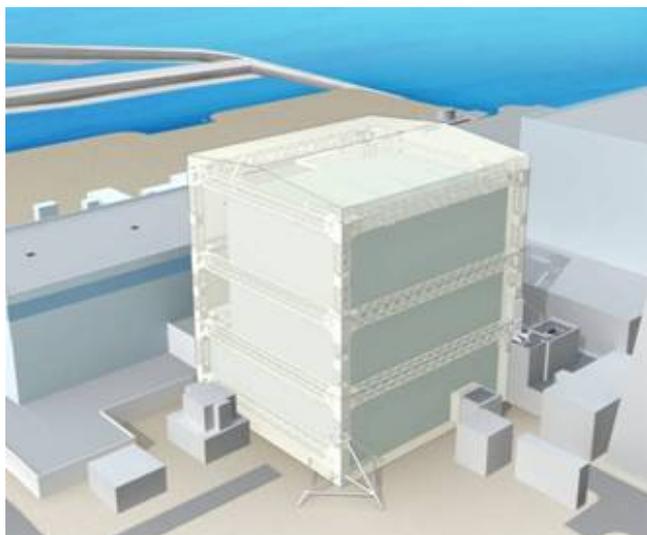
1 号機原子炉建屋カバー設置イメージ

- 飛散防止剤の散布及び瓦礫の撤去
- 原子炉建屋カバーの設置(1 号機)
- 原子炉建屋上部の瓦礫の撤去(3,4 号機)
- 原子炉建屋コンテナの検討

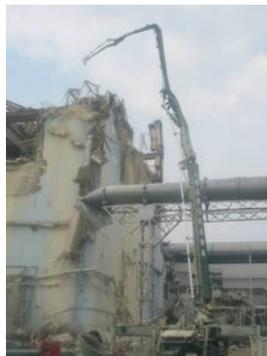
コンクリートポンプ車を使用してのサンプリング

- ・ 西門付近での空気中の放射性物質濃度測定(毎日)。
- ・ 原子炉建屋上部でのコンクリートポンプ車等による放射性物質濃度測定(月 1 回)：1 号機(5/22)、4 号機(5/23、6/18)、3 号機(6/13、7/13)、2 号機(7/14 以降)。
- ・ 原子炉建屋北側西側高台での放射性物質濃度測定(週 1 回)。
- ・ モニタリングポスト(MP)他での放射性物質濃度測定(週 1 回)。
- ・ MP のバックグラウンド低減対策(土壌からの影響の低減)：MP8(5/20)、MP3(5/23)、MP2(7 月以降)。

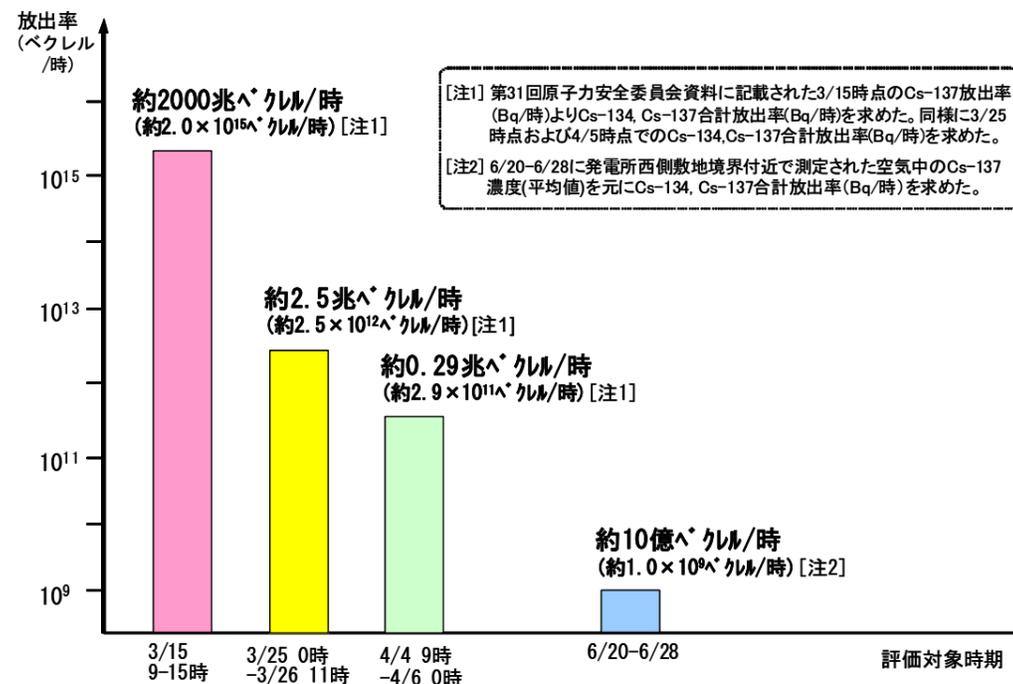
図1 福島第一原子力発電所 1～3号機からの放射性物質の一時間当たりの放出量

一方、第31回原子力安全委員会(5月12日)資料によると、3月15日の放出量が最大となり、Cs-134 および Cs-137 として算出すると、その値は一時間あたり約2000兆ベクレルである。同資料で示された3月25日および4月5日の放出量について同様に算出すると、それぞれ、一時間あたり約2.5兆ベクレル、約0.29兆ベクレルである。これらの比較を図1に示す。「環境モニタリングデータに基づく現時点での放出量評価」による放出量(一時間あたり約10億ベクレル)は、事故時と比べ、約200万分の1に減少している。

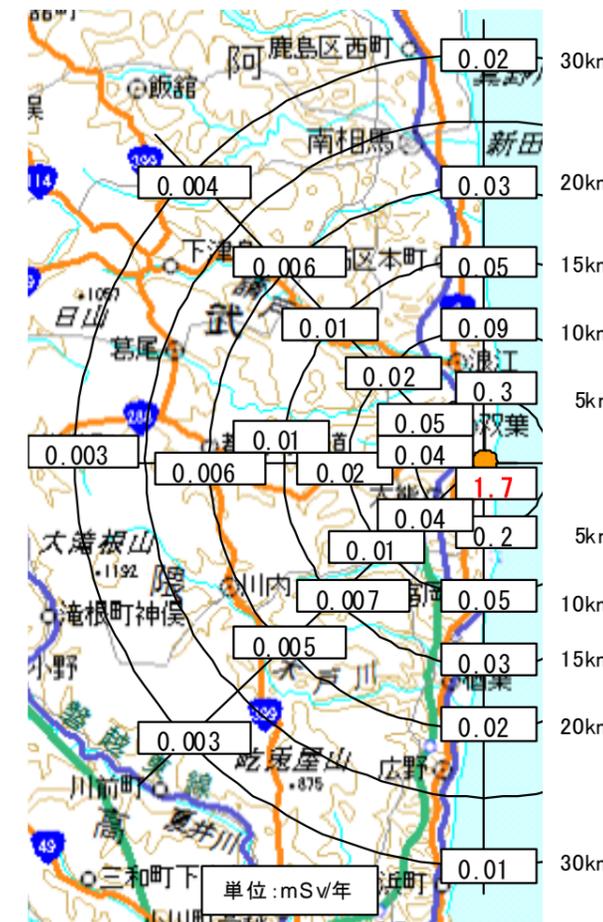
図2 発電所 1～3号機からの放射性物質の現時点での放出量が1年間続くと仮定した場合の被ばく線量(mSv/年)(これまでに既に放出された放射性物質の影響を除く) 地図出典:「電子国土」 URL <http://cyber.japan.jp/>

発電所からこれまでに既に放出された放射性物質の影響を除き、発電所からの放射性物質の現時点での放出量(一時間あたり約10億ベクレル)が1年間続くと仮定し、発電所敷地境界での被ばく線量を評価した結果、1年間で最大1.7ミリシーベルトとなった。発電所近隣地域での評価値を図2に示す。

(評価値の概要)
敷地境界 : 約1.7ミリシーベルト/年 以下
5 km地点 : 約0.3ミリシーベルト/年 以下
10 km地点 : 約0.09ミリシーベルト/年 以下
20 km地点 : 約0.03ミリシーベルト/年 以下
なお、敷地外での原子炉施設による線量限度は1ミリシーベルト/年である。

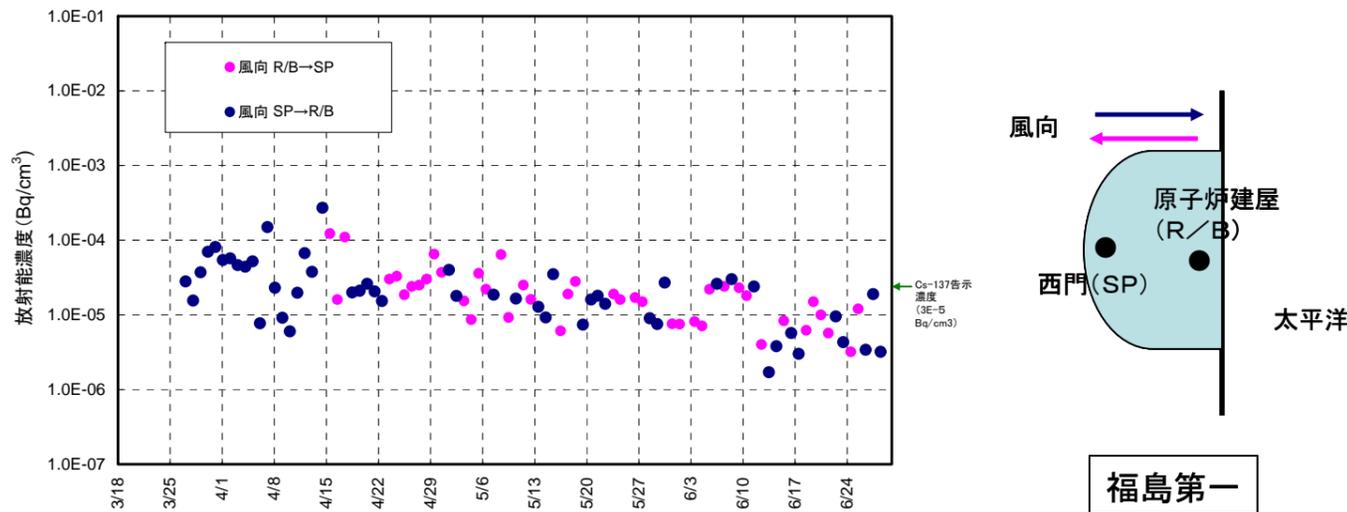
図1 発電所西側敷地境界付近での空気中の放射性物質濃度の推移 (Cs-137)

福島第一の西側敷地境界付近における空気中の放射性物質濃度の測定実績を図1に示す。

発電所からの新たな放射性物質の放出量による放射性物質濃度への影響を調べるため、風向きによる濃度変化を調査した結果、風により濃度に殆ど差がないことが明らかとなった。これにより発電所から放出される放射性物質の寄与が少なく、測定値の変動(ゆらぎ)範囲に入っていることが推定される。

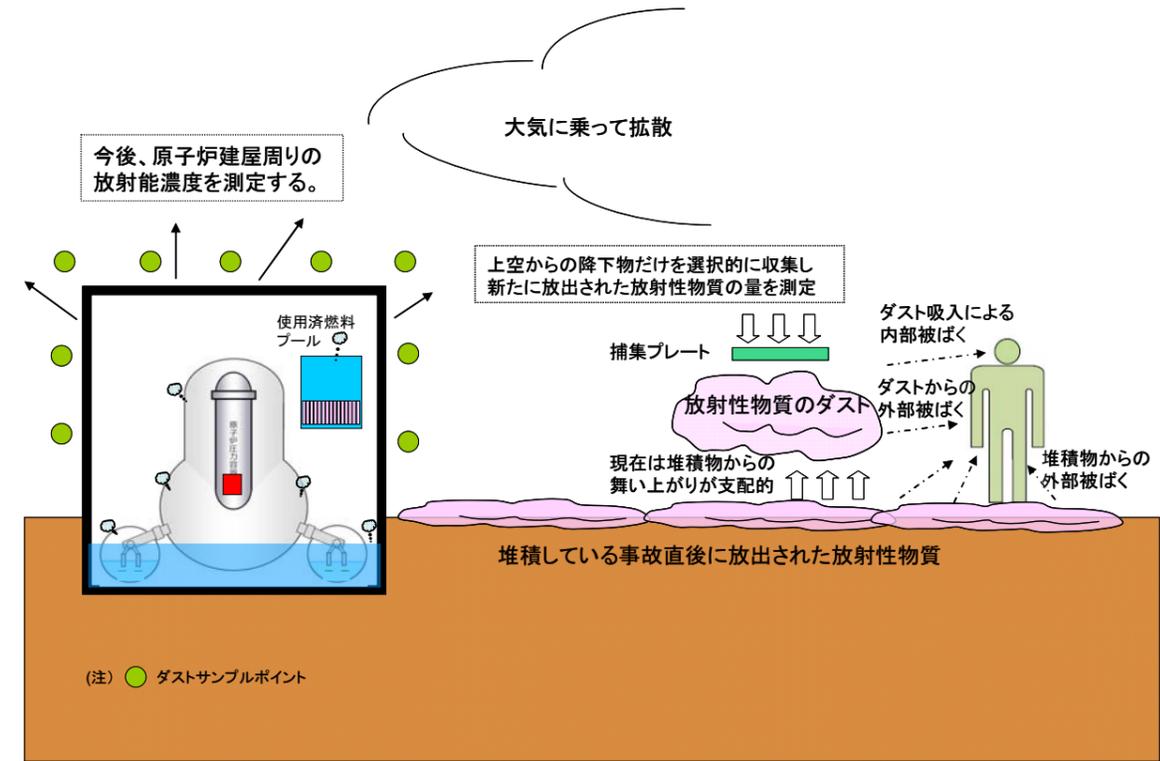
図2 放射性物質の放出、拡散による被ばく線量の評価について

発電所からは事故時以降、環境に大量に放出された放射性物質が広く周辺に拡散し、地面などに沈着した。その一部は再浮遊し、空気中に漂っているものが測定されていると推定される。(図2参照)

具体的には図2に示す2つの方法を検討している。

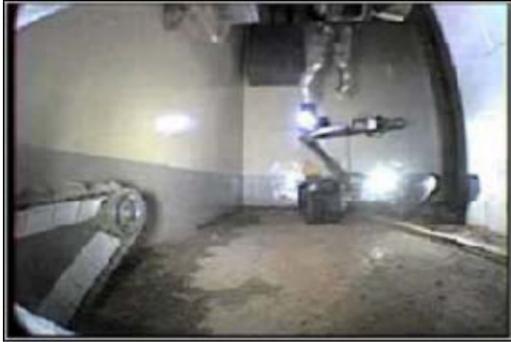
<p>パックポットによる 原子炉建屋の現場確認</p> </div> <div style="text-align: center;">

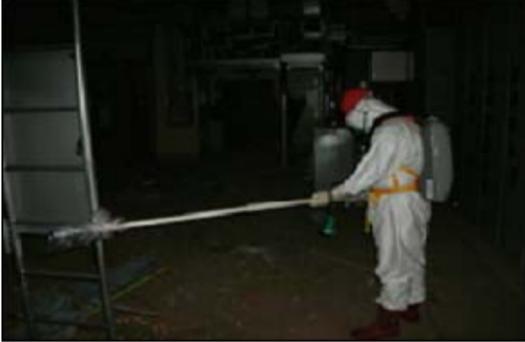
<p>原子炉建屋内 放射線量測定</p> </div> </div> <div style="display: flex; justify-content: space-around; margin-top: 20px;"> <div style="text-align: center;">

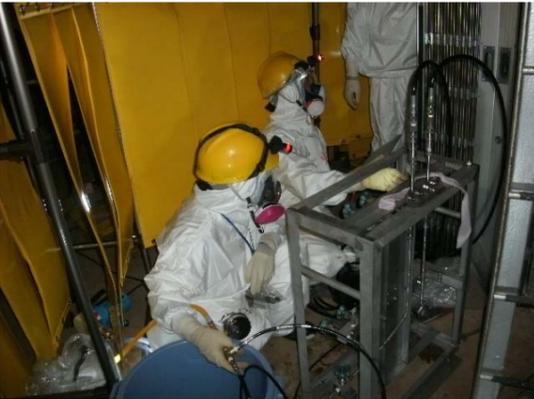
<p>仮設原子炉圧力計の設置</p> </div> </div>
	【対策11】 窒素充填	4/6より実施中	<div style="text-align: center; margin-bottom: 10px;"> <p>窒素供給装置</p> </div> <div style="display: flex; justify-content: space-between;"> <div style="width: 60%;">

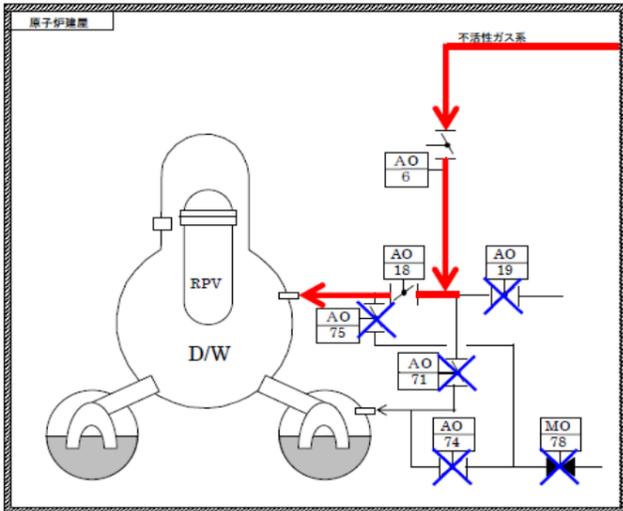
<p>窒素充填のシステム概要</p> </div> <div style="width: 35%; text-align: center;">

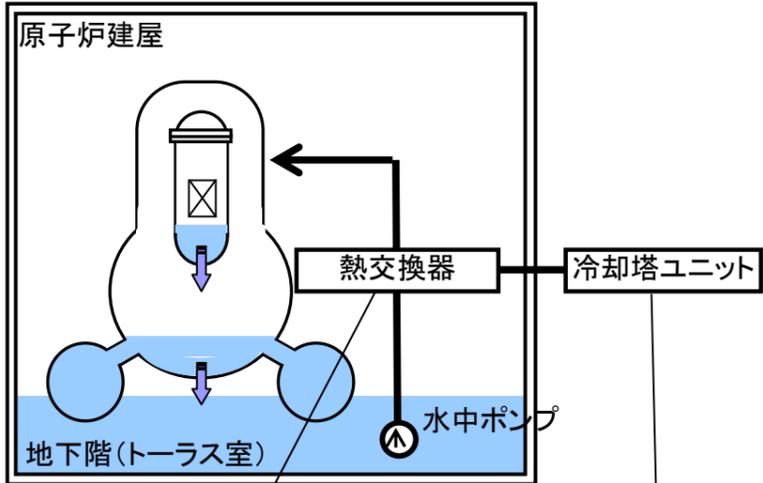
課題	対策	取り組み	参考資料(写真・図面等)
I・冷却 (1)原子炉 1号機	<p>【対策13】 熱交換機能の確保</p>	<ul style="list-style-type: none"> ・原子炉格納容器からの漏えいにより、原子炉格納容器の水位確保が困難と判断。 ・このため、循環注水冷却による原子炉の循環冷却の確立を優先。 ・循環注水冷却による原子炉の循環冷却の確立を優先し、熱交換器による原子炉冷却設備については、中長期的な対応としての実施を検討中。 <p style="margin-top: 20px;">(作業実績) ・冷却塔ユニットの組立及び屋外作業時被ばく低減用遮へい設備組立完了 (5/17～6/17)</p>	<div style="display: flex; justify-content: space-between;"> <div style="width: 45%;"> <p>【検討中】原子炉建屋循環冷却システム概要</p>

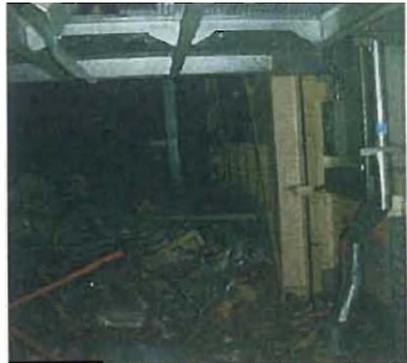
</div> <div style="width: 50%;"> <p>原子炉代替冷却設備設置に支障となる大物搬入口の瓦礫を解体搬出(5/10～5/15)</p>

<p style="text-align: center;">1号 原子炉建屋 内部大物搬入口前</p> </div> </div> <div style="display: flex; justify-content: space-around; margin-top: 20px;"> <div style="width: 30%;">

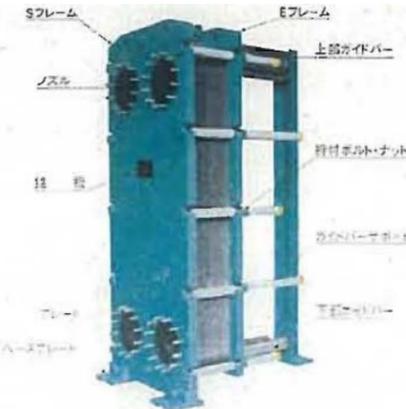
<p style="text-align: center;">プレート式熱交換器</p> </div> <div style="width: 30%;">

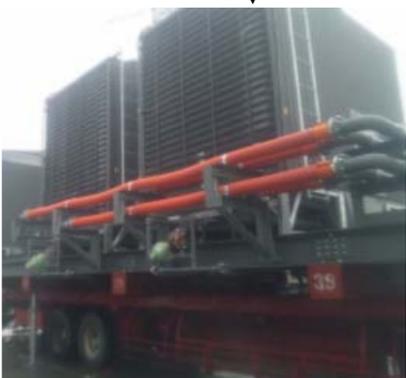
<p style="text-align: center;">冷却塔ユニット</p> </div> <div style="width: 30%;">

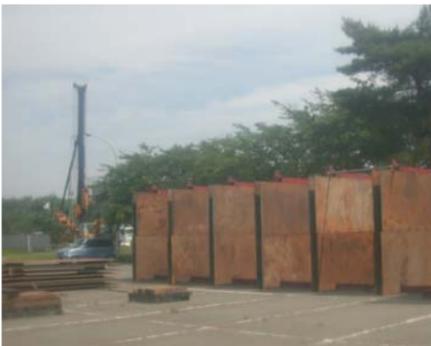
<p style="text-align: center;">屋外作業時被ばく低減 用遮へい設備</p> </div> </div> <p style="text-align: center; margin-top: 10px;">6/3 冷却ユニットのトレーラへの組み上げ完了</p>

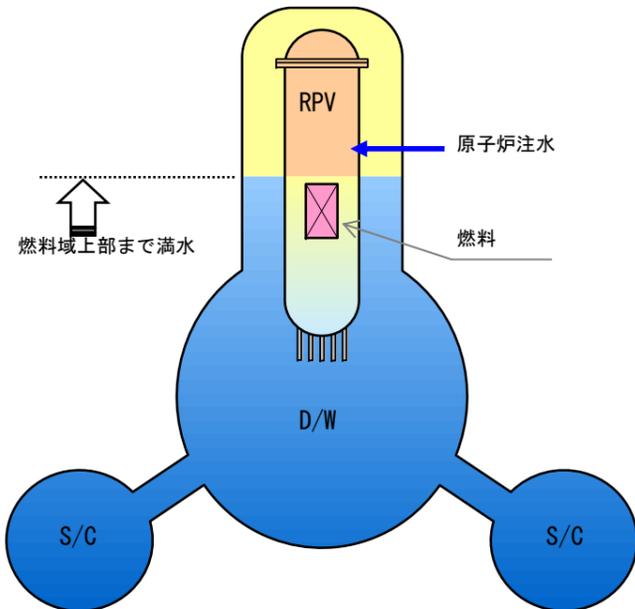
課題	対策	取り組み	参考資料(写真・図面等)	
I ・ 冷却	(1) 原子炉	1号機	<p>【対策14】 最小限の注水による 燃料冷却(注水冷却)</p> <p>・6/22から3.5m³/hにて注水実施中。</p>	<div style="display: flex; justify-content: space-around;"> <div style="border: 1px solid black; padding: 5px;">原子炉の冠水イメージ</div> <div style="border: 1px solid black; padding: 5px;">原子炉水位計の点検状況</div> </div>

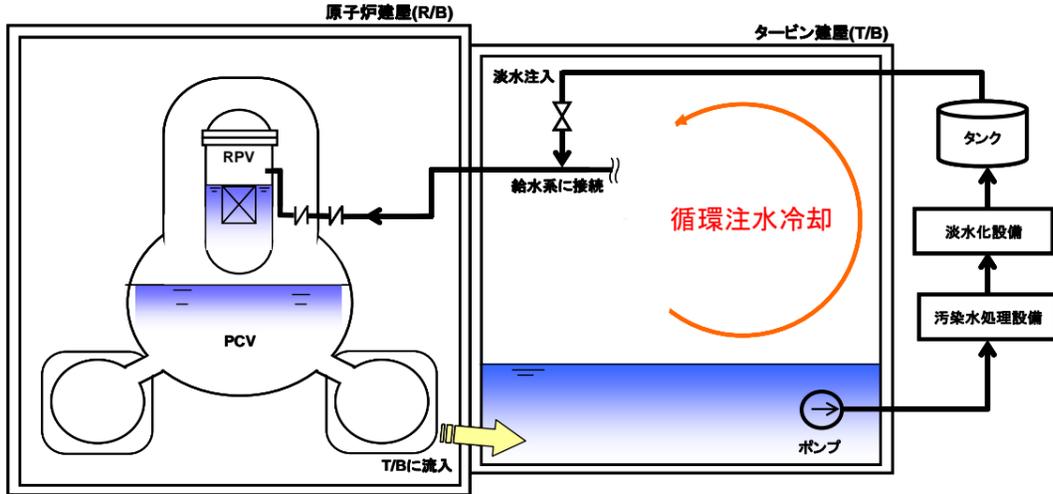
<p>【対策9】 格納容器冠水</p> <p>・中長期的な対応として実施を検討</p>	
			<p>【対策12, 45】 滞留水再利用の検討・ 準備</p> <p>・注入ライン工事(5/21~) ・6/27から循環注水冷却開始</p>	
			<p>【対策12, 14, 45】 循環注水冷却の開始・ 実施</p> <p>・6/27から循環注水冷却開始</p>

<div style="border: 1px solid black; padding: 5px;">滞留水を処理し、原子炉冷却水に再利用するシステム概要</div>

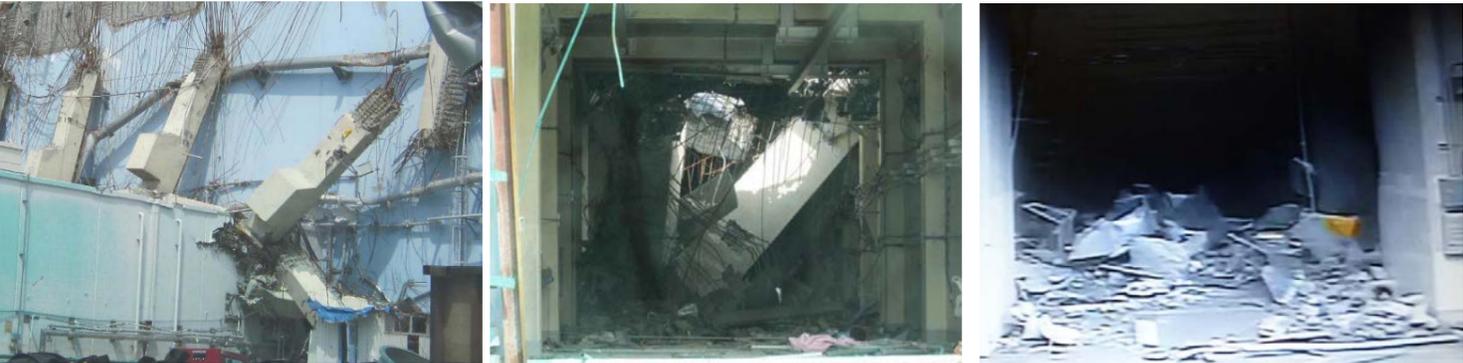
課題	対策	取り組み	参考資料(写真・図面等)
I ・ 冷却 (1) 原子炉 3号機	【対策76】 作業環境改善	<ul style="list-style-type: none"> ・瓦礫撤去、線量確認、建屋入域(5/18・6/9) ・ロボットを用いた清掃作業(7/1) ・大物搬入口への鉄板敷設(7/4) 	3号原子炉代替冷却設備の設置に支障となる大物搬入口の瓦礫を解体搬出 大物搬入口／外部倒壊柱 大物搬入口／内部 原子炉建屋1階マシンハッチスペース

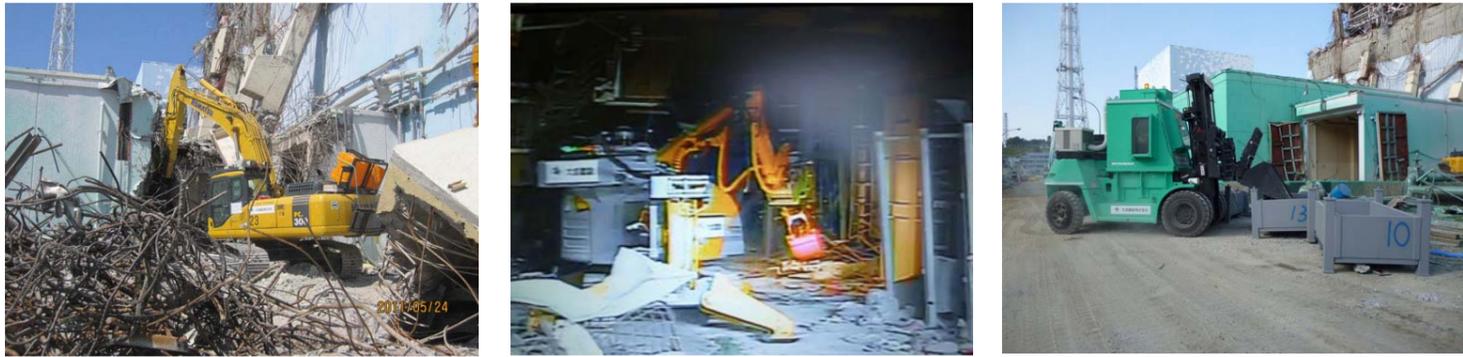
無線バックホウによる外部柱撤去
Brokkによるガレキ撤去(有線遠隔操作)
遮へいフォークによるコンテナ詰め

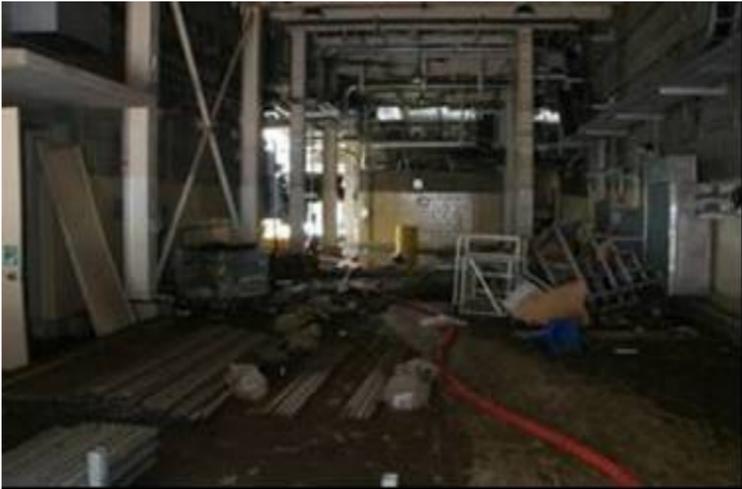
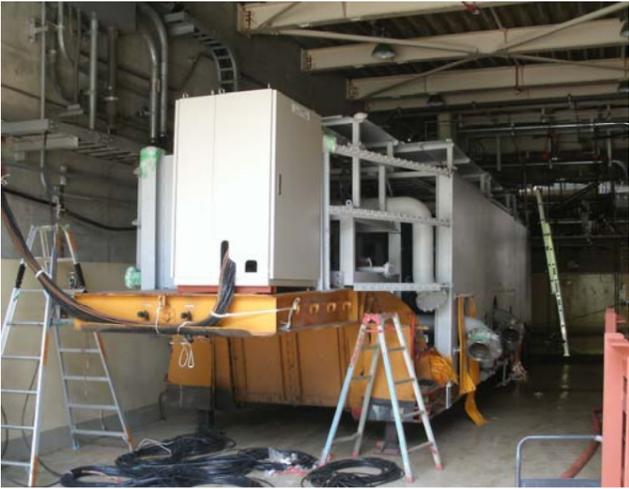
</div> <div style="display: flex; justify-content: space-around; margin-top: 10px;"> <div style="border: 1px solid black; padding: 2px 5px;">2号機 廃棄物処理建屋 瓦礫の状況</div> <div style="border: 1px solid black; padding: 2px 5px;">2号機 熱交換器ユニット</div> </div>
		<p>【対策25, 27】 熱交換器の設置</p> <p>・熱交換器を設置し、循環冷却システムを運転中(5/31～)</p>		
	3号機	<p>【対策22】 ”キリン”等による注水の継続</p> <p>・通常のラインによる注水の復旧に伴い、バックアップとして待機。 ・信頼性向上:ホースの耐久性向上 ・線量低減対策:遠隔操作化</p>	<div style="border: 1px solid black; padding: 2px 5px; text-align: center;">3号機 使用済燃料プールの状況</div>	<div style="display: flex; justify-content: space-around;">

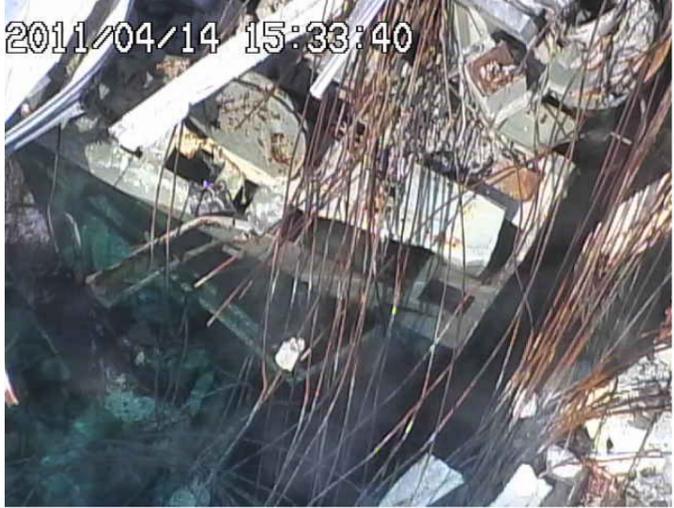
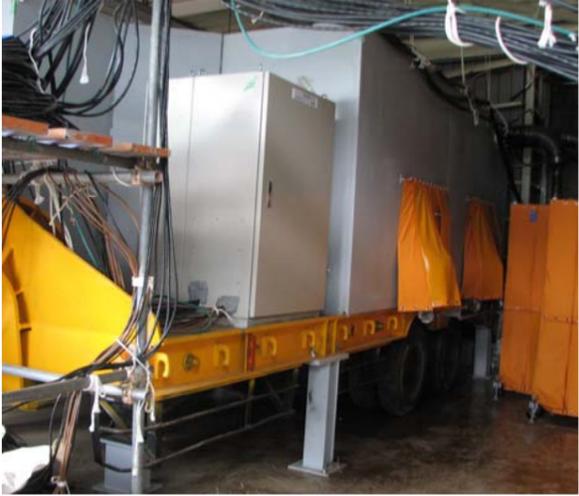
</div> <div style="display: flex; justify-content: space-around; margin-top: 10px;"> <div style="border: 1px solid black; padding: 2px 5px;">3号機 使用済燃料プールの状況</div> <div style="border: 1px solid black; padding: 2px 5px;">3号機 熱交換器ユニット</div> </div>

<p>【対策24】 通常のラインによる注水の復旧</p> <p>・キリン等による水位計測で系統健全性確認(5/8～15) ・通常のラインから注水(5/16～6/29)</p>		
		<p>【対策25, 27】 熱交換器の設置</p> <p>・熱交換器を設置し、循環冷却システムを運転中(6/30～)</p>

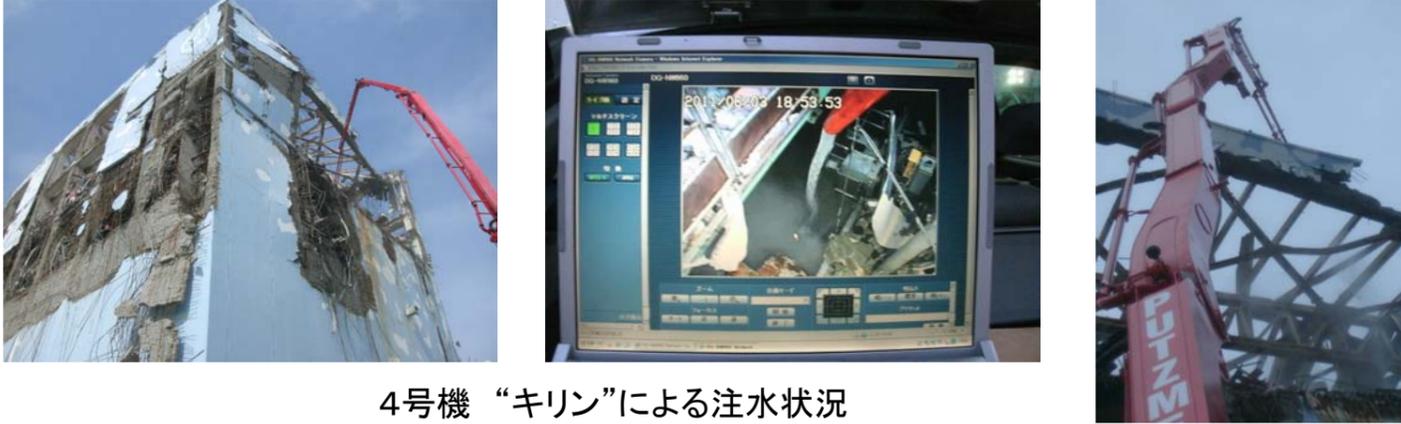
課題	対策	取り組み	参考資料(写真・図面等)
I・冷却 (2)燃料プール 4号機	【対策22】 ”麒麟”等による注水の継続	<ul style="list-style-type: none"> ・信頼性向上:ホースの耐久性向上 ・線量低減対策:遠隔操作化 ・水位計の設置(4/22~)

<p style="text-align: center;">4号機 ”麒麟”による注水状況</p>
	【対策24】 通常のラインによる注水の復旧	・”麒麟”代替設備設置による注水(6/17~)

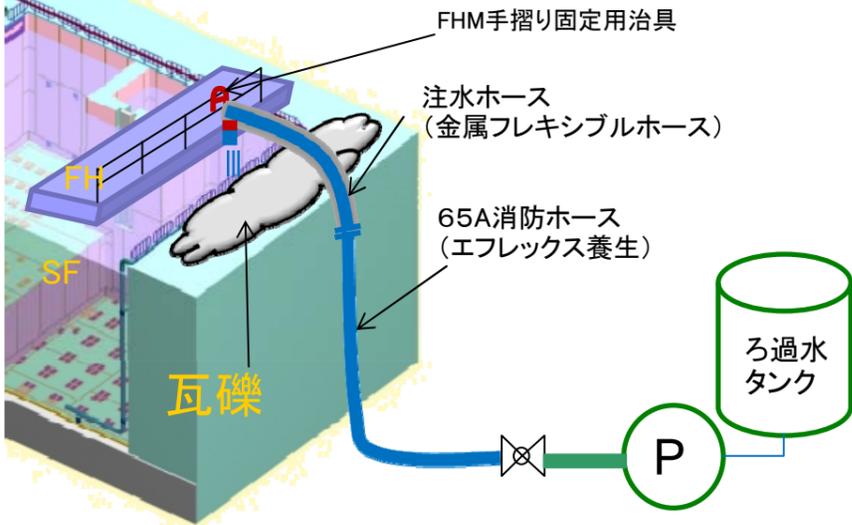
<p style="text-align: center;">4号機 ”麒麟”代替設備</p>
	【対策25, 27】 熱交換器の設置	<ul style="list-style-type: none"> ・瓦礫撤去中。撤去次第、復旧工事着手予定。 ・循環冷却システム運用開始予定(7月を目途)。

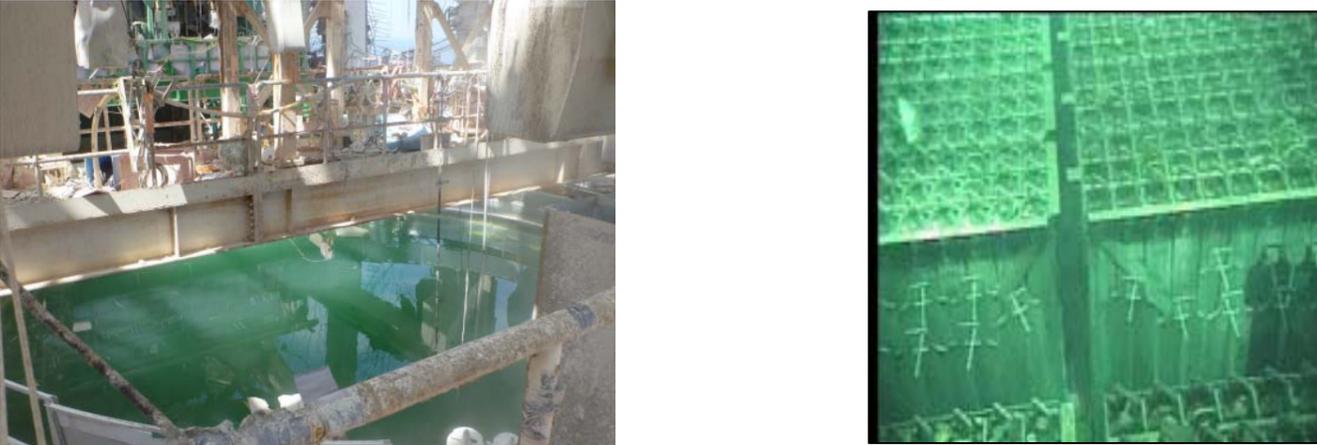
<div style="display: flex; justify-content: space-around;"> <div data-bbox="1421 1871 2116 1948" style="border: 1px solid black; padding: 5px;">4号機 5階の状況</div> <div data-bbox="2335 1871 2792 1948" style="border: 1px solid black; padding: 5px;">燃料プール内の様子</div> </div>
