第 9 8 回「地域の会」定例会資料 [前回 7/6 以降の動き]

**原子力発電所等の外部電源の信頼性確保に係る
開閉所等の地震対策に関する報告書の
経済産業省原子力安全・保安院への提出について**

原子力発電所等の外部電源の信頼性確保に係る開閉所等の
地震対策について(報告)

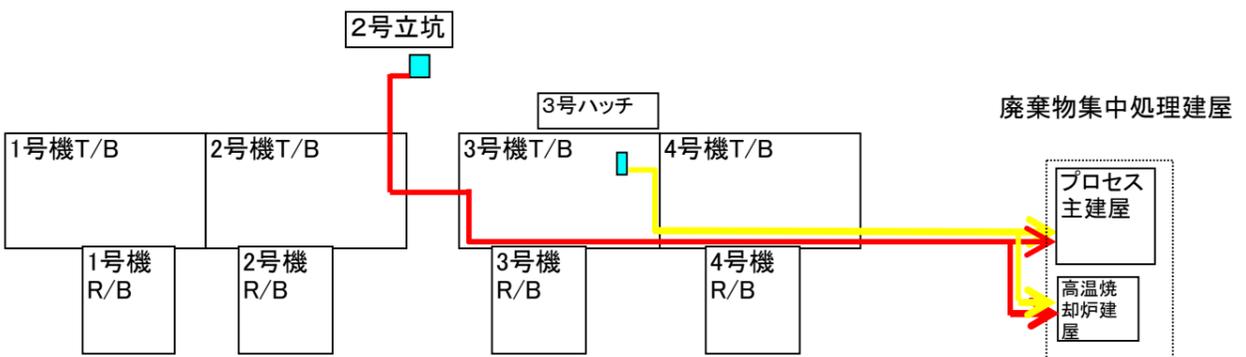
課題	対策	取り組み	参考資料(写真・図面等)
II・抑制 (3) 滞留水	高レベル 【対策37・39・42】 十分な保管場所の確保	・集中廃棄物処理建屋(プロセス主建屋及び高温焼却炉建屋)内に止水確認後、移送 ◆プロセス主建屋: 止水確認等を実施し、2号機タービン建屋からの移送を開始(4/19) ◆高温焼却炉建屋: 止水確認等を実施し、3号機タービン建屋からの移送を開始(5/17)	<p><集中廃棄物処理建屋への移送></p>

<p>The diagram illustrates the transfer route from turbine buildings (1号機T/B, 2号機T/B, 3号機T/B, 4号機T/B) through a 2号立坑 (Pit) and 3号ハッチ (Hatch) to the 廃棄物集中処理建屋 (Central Waste Treatment Building), which includes the プロセス主建屋 (Process Main Building) and 高温焼却炉建屋 (High-Temperature Incineration Building). Below the diagram are two photographs: one of blue storage tanks in an area labeled '処理水受け用のタンク(H1エリア)' (Tanks for receiving treated water (H1 area)) and another of blue tanks labeled '高レベル用地下防災タンク' (Underground disaster prevention tanks for high-level waste).</p>

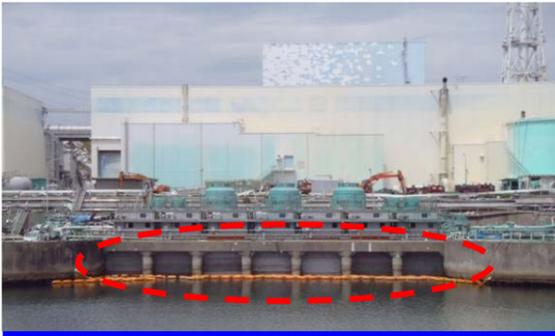
<p>取水口角落しの設置状況(2号機の状況)</p> </div> <div style="width: 50%;">

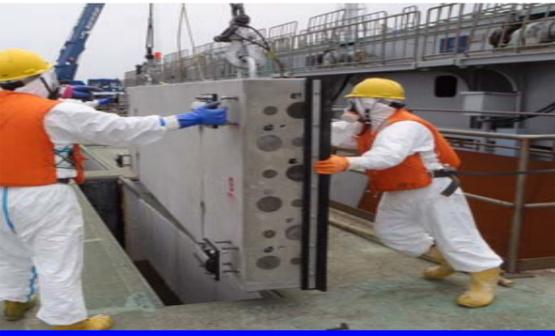
<p>取水口角落し(作業状況)</p> </div> <div style="width: 50%;">

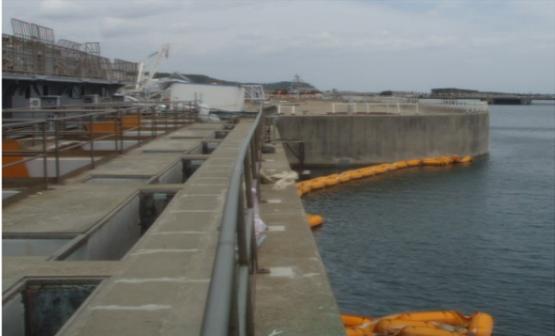
<p>取水口角落し(施工前)</p> </div> <div style="width: 50%;">

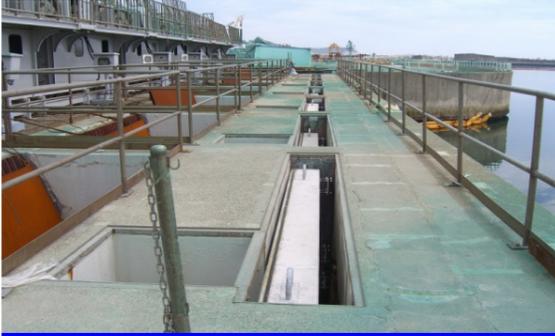
<p>取水口角落し(施工後)</p> </div> <div style="width: 50%;"> <p>＜ゼオライトによるセシウムの吸着＞</p>

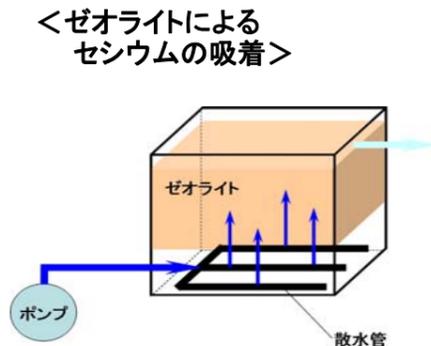
<p>ポンプ → ゼオライト → 散水管</p> </div> <div style="width: 50%;"> <p>＜システム外観＞</p>

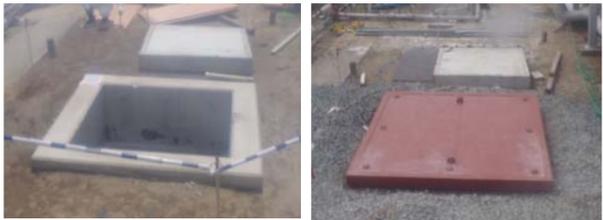
<p>海水配管トレンチ立坑閉鎖(左:閉止前, 右:閉止後)</p> </div> <div style="width: 50%;">

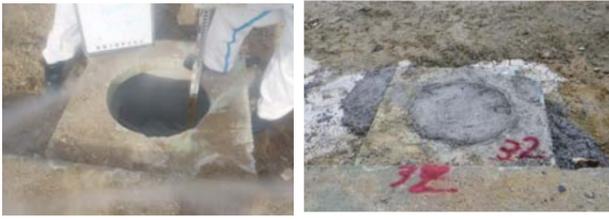
<p>ピット閉塞(左:閉塞前, 右:閉塞後)</p> </div> </div>

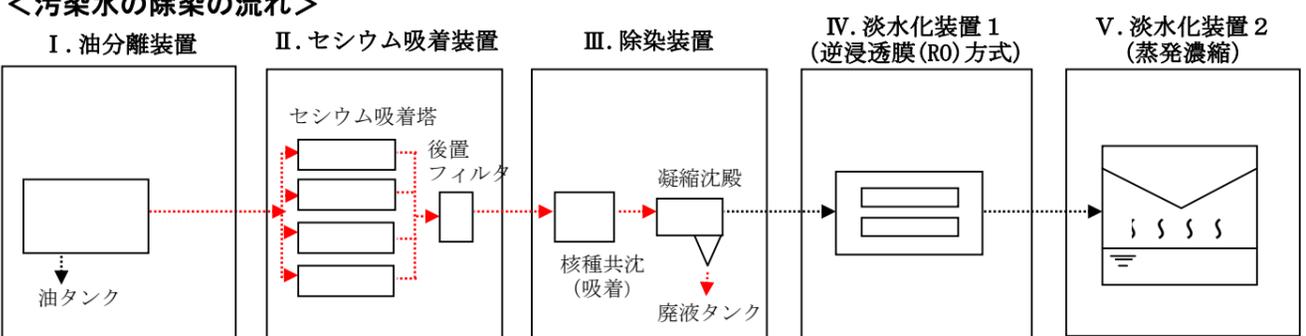
課題	対策	取り組み	参考資料(写真・図面等)
<p style="text-align: center;">II・抑制</p> <p style="text-align: center;">(3) 滞留水</p>	<p style="text-align: center;">高レベル</p>	<p>【対策38・43・45】 処理施設の設置/建屋内汚染水の排除・処理継続</p> <p>【汚染水の除染機能】 6/17処理開始 ・セシウム吸着装置(キュリオン社): ・放射能処理装置(アレバ社): ・セシウム吸着装置+放射能処理装置:</p> <p>【汚染水の塩分除去機能】 ・淡水化装置(RO方式): 6/17処理開始 7月下旬工事完了予定 ・淡水化装置(蒸留装置): 設置工事中(7/19時点)</p> <p>【廃スラッジの保管機能】 ・ペレット貯槽へ廃スラッジ保管中 ・廃スラッジ貯蔵タンク追加設置準備</p>	<p><汚染水の除染の流れ></p> <p>I. 油分離装置 II. セシウム吸着装置 III. 除染装置 IV. 淡水化装置1 (逆浸透膜(RO)方式) V. 淡水化装置2 (蒸発濃縮)</p>

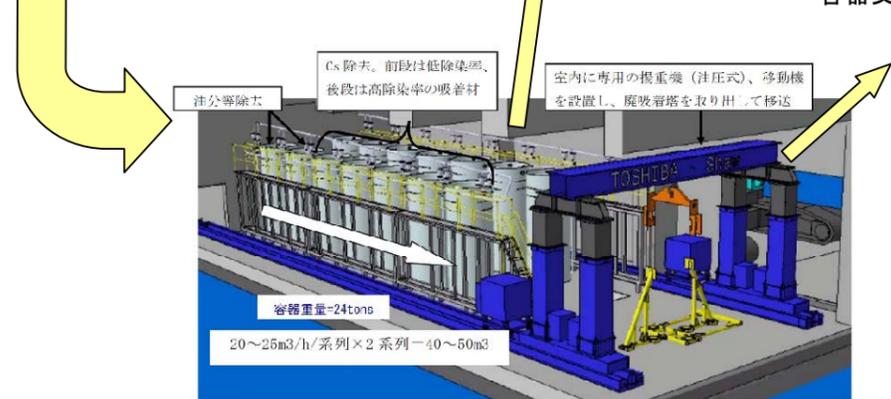
<p>容器重量=24tons 20~25m³/h/系列×2 系列-40~50m³</p> <p>Cs 除去。前段は低除染率、後段は高除染率の吸着材</p> <p>空内に専用の掘重機(注圧式)、移動機を設置し、廃吸着塔を取り出して移送</p> <p>容器交換用リフト設置状況</p>

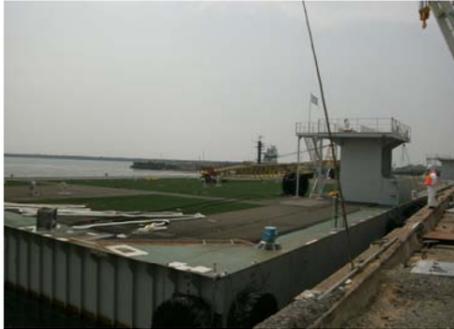
廃液RO供給	Bエリア	6,200トン (5/31)	RO処理水一時貯槽	Dエリア	5,000トン (5/10)	RO濃縮水貯槽	Eエリア	8,000トン (5/22)	RO濃縮水貯槽	Hエリア	20,000トン (7/14)	低レベル	Fエリア	12,200トン (5/31)	・メガフロート		10,000トン (5/21)	<p><メガフロート></p>

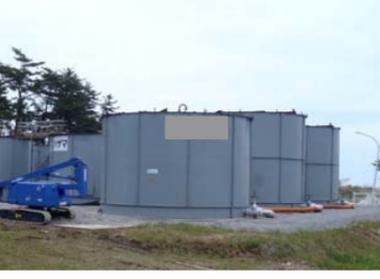
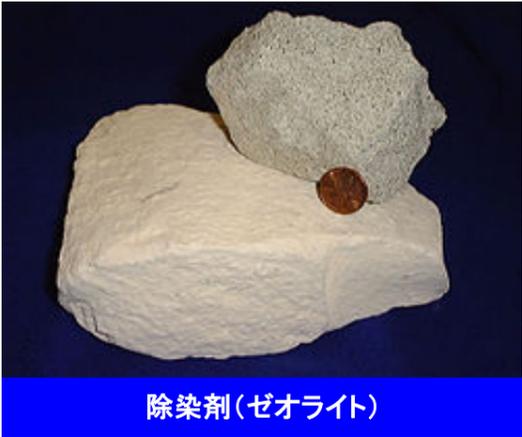
廃液RO供給	Bエリア	6,200トン (5/31)																	
RO処理水一時貯槽	Dエリア	5,000トン (5/10)																				
RO濃縮水貯槽	Eエリア	8,000トン (5/22)																				
RO濃縮水貯槽	Hエリア	20,000トン (7/14)																				
低レベル	Fエリア	12,200トン (5/31)																				
・メガフロート		10,000トン (5/21)																				
<p>除染剤(ゼオライト)の利用</p> <p>水中に設置、循環しゼオライトによるセシウム吸着処理</p> <p>6号タービン建屋内滞留水を低レベル水保管用タンクへ移送後除染処理</p> <p>本格運用の開始(5/1～)</p>

<p style="background-color: blue; color: white; padding: 2px;">除染剤(ゼオライト)</p>

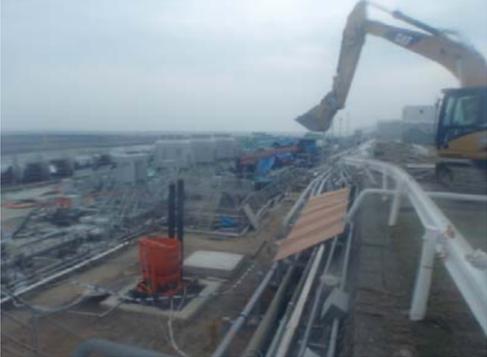
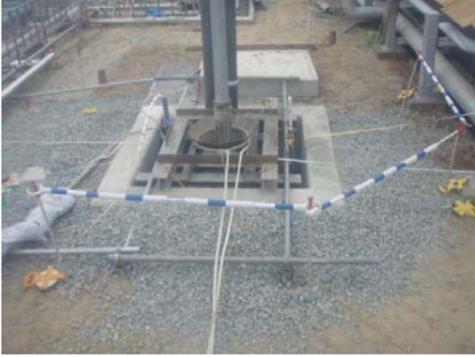
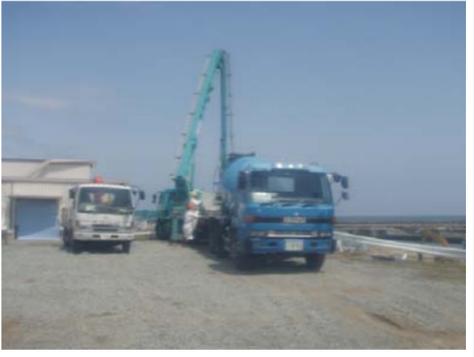
課題	対策	取り組み	参考資料(写真・図面等)
II・抑制 (4) 地下水	【対策66】 地下水の汚染拡大の防止策の検討	<ul style="list-style-type: none"> ・海水配管トレンチ立坑の閉鎖 2号機:6/2完了、3号機:5/26完了 4号機:4/6完了 ・ピット等閉塞 1号機:5/17完了、2号機:6/9完了 3号機:6/10完了、4号機:6/10完了 	<div style="display: flex; justify-content: space-around;">

</div> <div style="display: flex; justify-content: space-around; margin-top: 10px;"> <div style="border: 1px solid black; padding: 2px 5px;">砕石投入</div> <div style="border: 1px solid black; padding: 2px 5px;">コンクリート打設</div> <div style="border: 1px solid black; padding: 2px 5px;">モルタル打設</div> </div>
	【対策67】 地下水の汚染拡大の防止策の実施	<ul style="list-style-type: none"> ・サブドレンポンプの復旧 T/B側のサブドレンピットへのポンプ設置作業中 移送配管の敷設作業中 R/B側の設置箇所検討中 ・保管/処理施設拡充計画にあわせてサブドレン管理

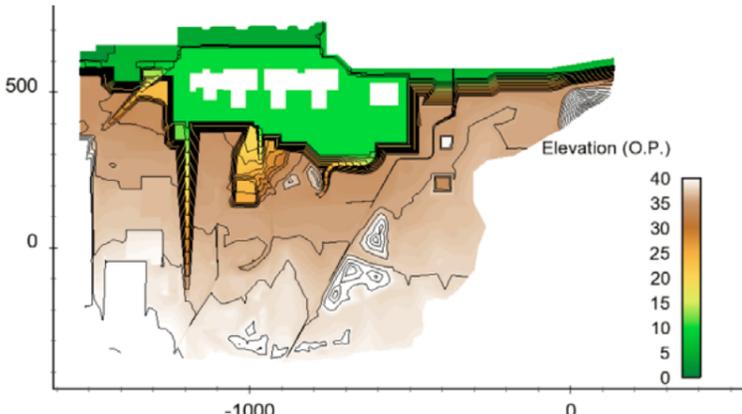
<p style="text-align: center;">浸透流解析モデル例</p>

<p style="text-align: center;">サブドレンポンプ管理イメージ図</p>
	【対策68】 地下水の遮へい壁の構築	<ul style="list-style-type: none"> ・浸透流解析に基づく地下水流動特性について継続検討中 <p><今後の取り組み予定></p> <ul style="list-style-type: none"> ・ボーリングによる地下水位、水質等の調査を実施。 ・遮水性、耐震性、耐久性などを評価し、最適に地下水を遮へいする工法を実施。 ・遮へい断面、配置計画、工事工程の最適化検討を実施。

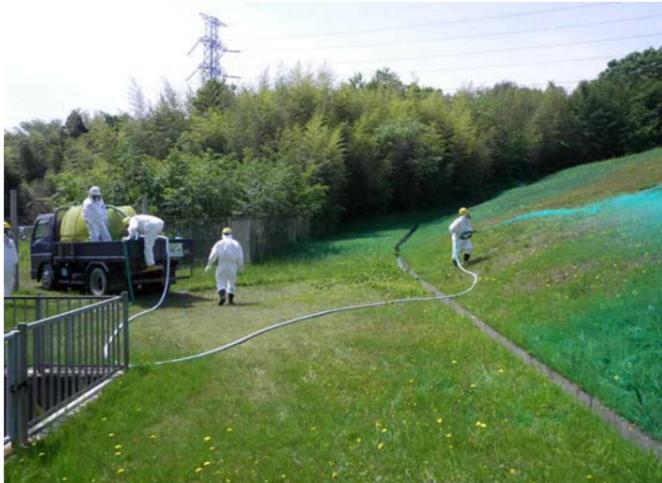
<p style="text-align: center;">発電所構内(法面)への散布</p> </div> <div style="width: 50%;">

課題	対策	取り組み	参考資料(写真・図面等)
II . 抑制 (5) 大気・土壌	【対策52】 飛散防止剤の散布	【現在】 飛散防止剤散布の完了 ○散布実施実績:約56万m ² <発電所構内(平地・法面)>:約40万m ² ・試験散布実績 (4/1~4/25):約3万m ² ・本格散布実績 (4/26~6/28):約37万m ² <建屋周り>:約16万m ² ・クローラードンプによる散布 (4/26~6/27) 1~4号機および5,6号機建屋周り: 約12万m ² ・屈折放水塔車(高所放水車)による 散布(5/27~6/4,6/10) 1~4号機T/Bおよび2号機R/B 屋根外壁部:約3万m ² ・コンクリートポンプ車(シマウマ)に よる散布(6/8,9,18) 1,3,4号機R/B屋根外壁部:約1万m ² 今後、散布箇所の固化状態等を 継続的に確認。	<div style="display: flex; flex-wrap: wrap;"> <div style="width: 50%;">

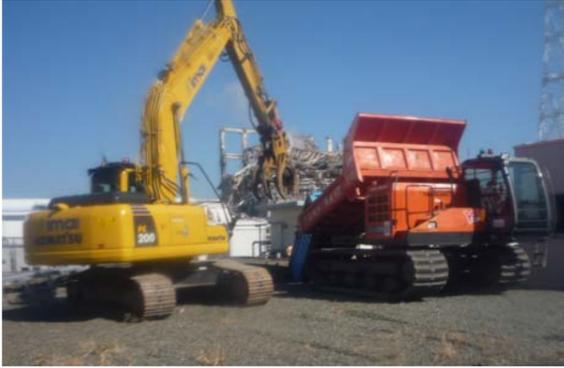
<p>遠隔操作重機によるガレキ撤去作業</p> </div> <div style="text-align: center;">

課題	対策	取り組み	参考資料(写真・図面等)												
II・抑制 (5) 大気・土壌	【対策53】 瓦礫の撤去	<ul style="list-style-type: none"> 作業員の被ばく低減、現場作業効率の向上を目的として、遠隔操作重機(油圧ショベル、クローラダンプ、ブルドーザー)を使用して、屋外ガレキをコンテナ収容した上で、撤去開始(4/6より)。 1~4号機建屋周辺における高線量エリア(雰囲気線量10mSv/h以上)の屋外ガレキについて、ほぼ撤去完了。 <p>《屋外瓦礫の撤去実績(7/14現在)》</p> <ul style="list-style-type: none"> コンテナ 約500個分の回収済み。 <p>《今後の取り組み予定》</p> <ul style="list-style-type: none"> 作業の支障となる屋外ガレキについて、順次撤去を継続する。 	<div style="display: flex; justify-content: space-around;"> <div style="text-align: center;">

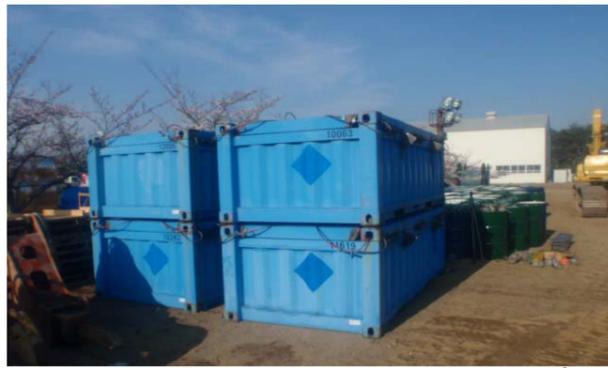
<p>(コンテナの例: 3.2×1.6×1.1m、約4m³)</p> </div> </div> <div style="text-align: center; margin-top: 20px;">

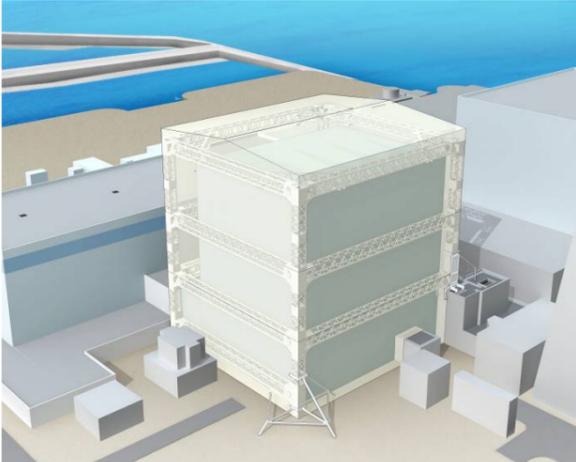
1号機原子炉建屋カバー設置イメージ

課題	対策	取り組み	参考資料(写真・図面等)
II・抑制 (5) 大気・土壌	【対策54】 原子炉建屋カバーの設置	《1号機》 ・準備工事※の着手(5/13より) ※ ・クレーン走行用道路整備 ・クレーン移動用のスロープ造成 ・物揚場の整備 ・本体工事の着手(6/28)

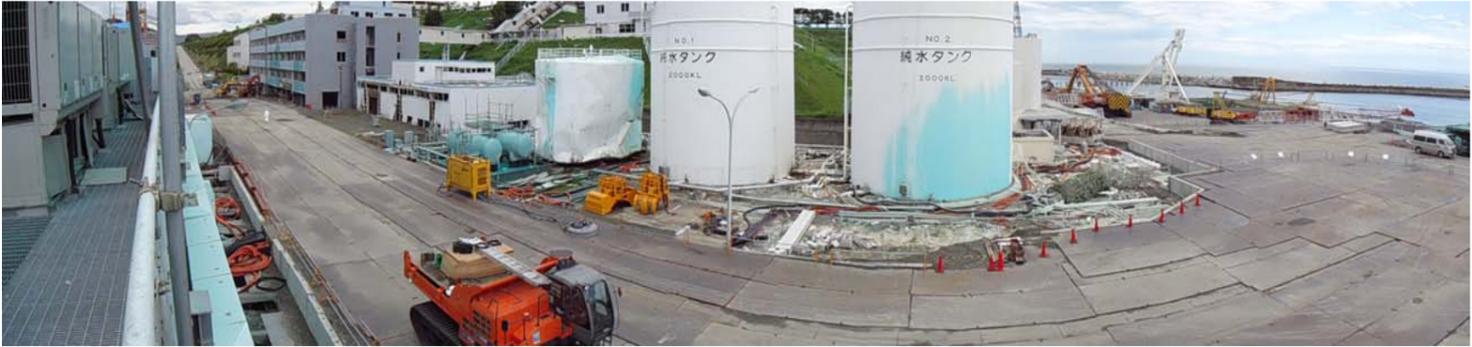
<p>準備工事(物揚場～クローラクレーン走行用道路)整備状況</p> </div> <div style="display: flex; justify-content: space-around;"> <div style="text-align: center;">

課題	対策	取り組み	参考資料(写真・図面等)
II・抑制 (5) 大気・土壌	【対策54】 原子炉建屋カバーの設置	《3, 4号機》 ・準備工事の着手 3号機;6月20日～, 4号機;6月24日～	<div style="text-align: center;">

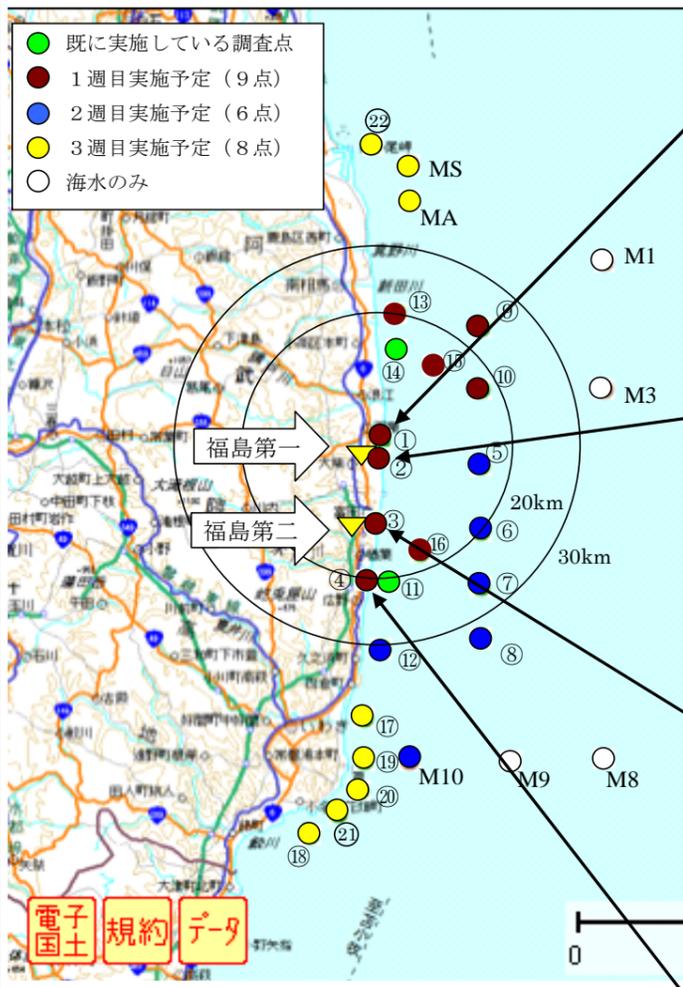
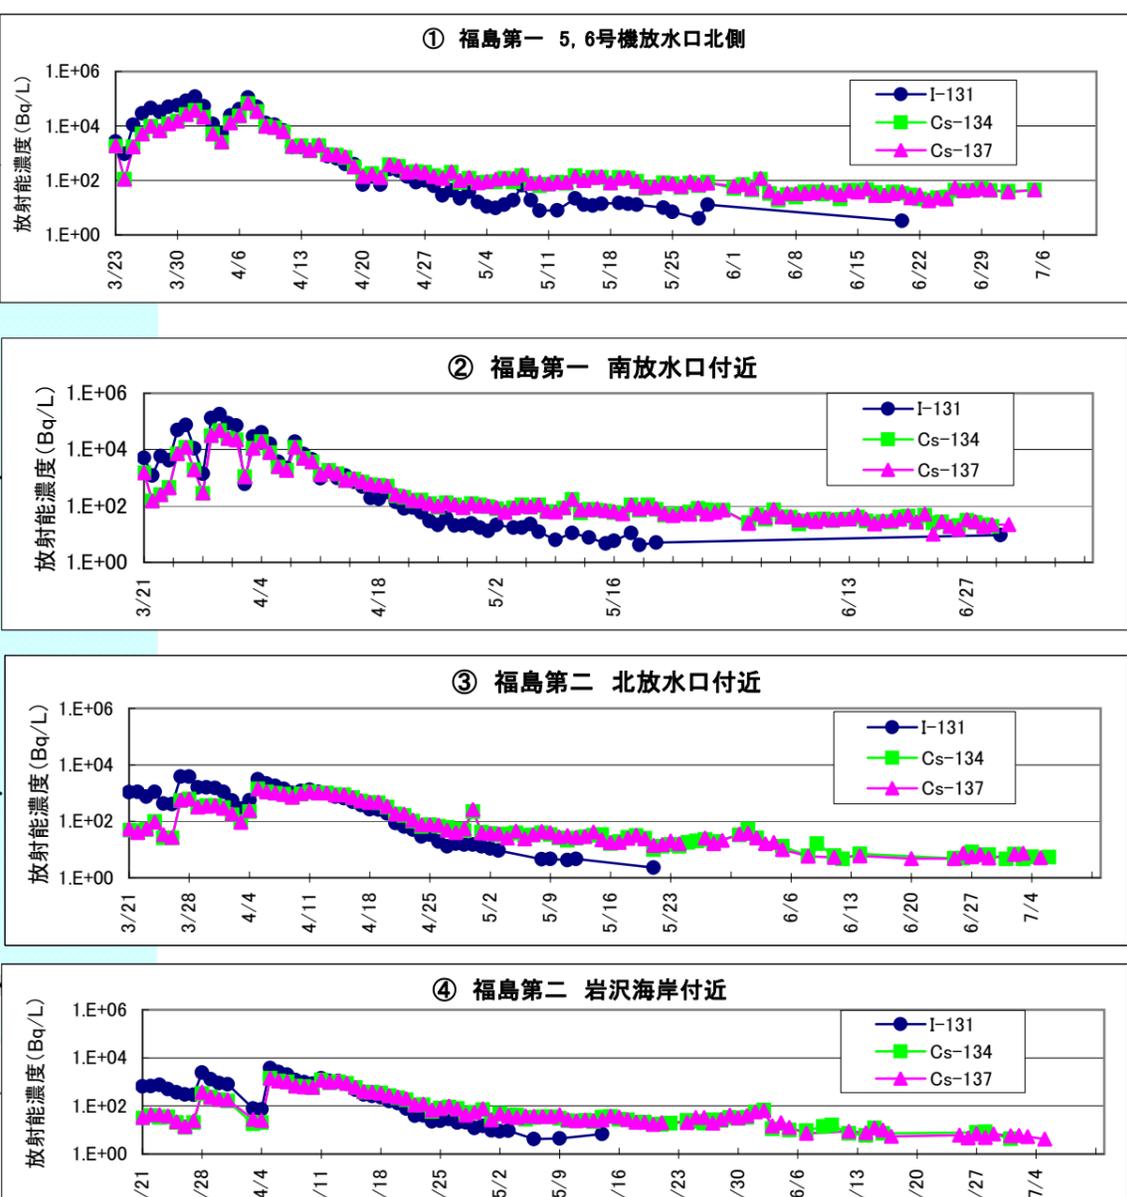
課題	対策	取り組み	参考資料(写真・図面等)
Ⅲ・モニタリング・除染 (6) 測定・低減・公表	【対策60,61】 モニタリング拡大・充実、公表	【海域】 <福島県> ・海水16点(4/17~) ↓ ・海水22点(5/5~)、海底土2点(4/29~) ↓ ・30km圏外文科省より継承7点、30km圏内11点下層採取追加、頻度見直し(6/4~) ・海底土調査拡大(2点→23点, 7/12~)	<茨城県> ・海水5点(4/29~週1回) ↓ 6/7~週2回採取 <宮城県> ・海水6点(6/21~月2回)
	一福島県 前面海域採取点一

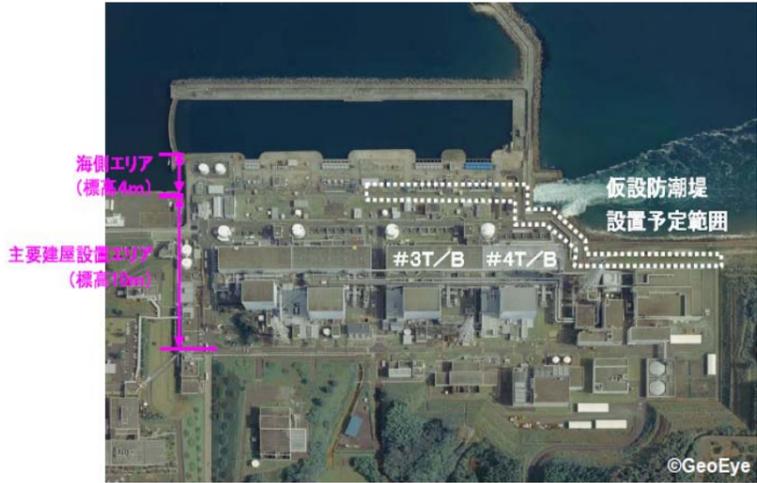
<p>海側エリア (標高4m) 主要建屋設置エリア (標高10m) 仮設防潮堤 設置予定範囲 #3T/B #4T/B ©GeoEye</p>
	【対策70】 津波対策の拡充	<ul style="list-style-type: none"> ・5/18より仮設防潮堤の設置を開始 6月末に設置完了。

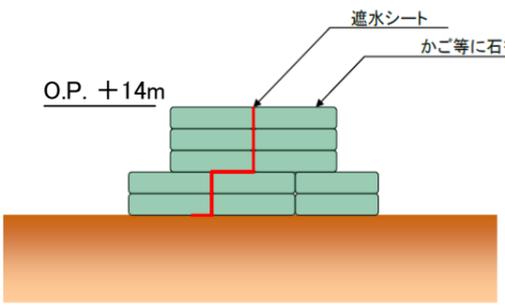
<p>遮水シート かご等に石を充てん O.P. +14m 仮設防潮堤断面図(イメージ)</p>

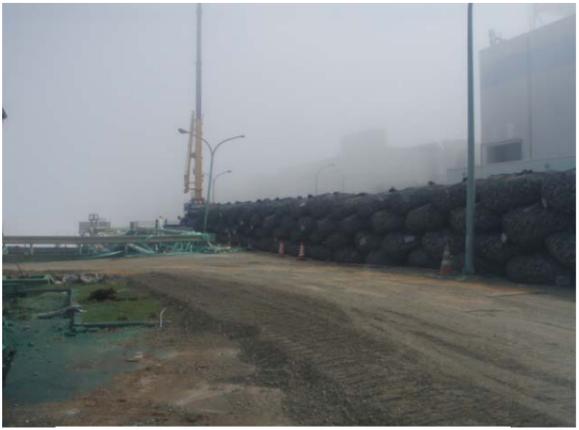
<p>仮設防潮堤設置状況(1)</p>

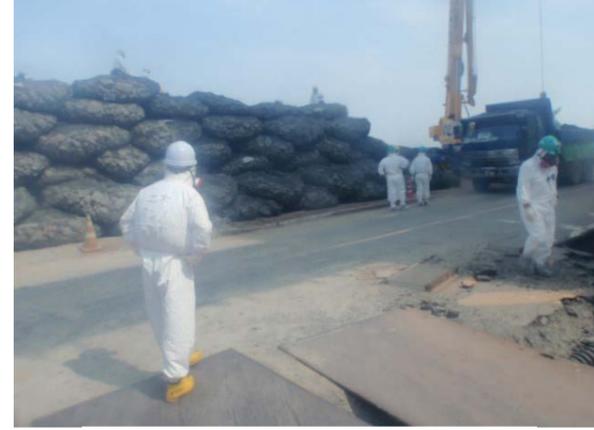
<p>仮設防潮堤設置状況(2)</p>

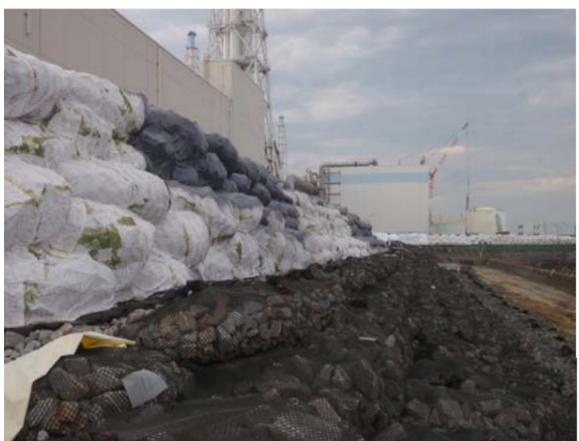
<p>仮設防潮堤設置状況(3)</p>

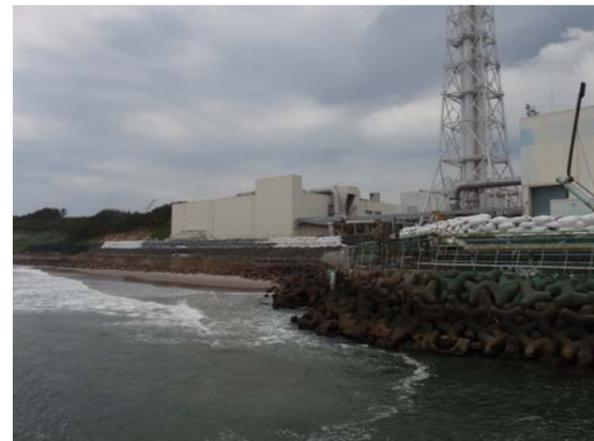
<p>仮設防潮堤設置状況(4)</p>

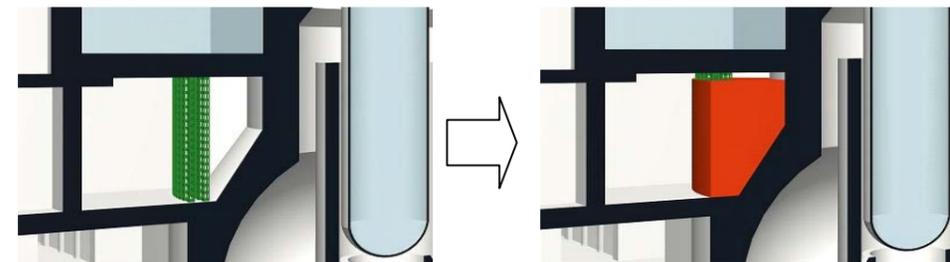
課題	対策	取り組み	参考資料(写真・図面等)
IV・余震対策等 (7)津波・補強・他 4号機	【対策26】 燃料プール底部に支持構造物を設置	<ul style="list-style-type: none"> ・構造物健全性を解析評価済。 ・支持構造物設置エリアまでのアクセスルートを確保 (ガレキ撤去・ハッチ部足場設置・シールドブロック撤去) ・設置エリア内干渉物撤去・遮へい材設置 ・鋼製支柱設置完了(6/20) ・コンクリート打設(75%完了) <p><今後の取り組み></p> <ul style="list-style-type: none"> ・コンクリート及びグラウト打設(~7月末まで) 	<div style="display: flex; flex-direction: column; align-items: center; gap: 20px;"> <div style="display: flex; align-items: center; gap: 10px;"> <div style="border: 1px solid black; padding: 5px;">支持構造物の設置イメージ</div> <div style="text-align: center;">

<p>鋼製支柱の設置 → コンクリート壁の設置</p> </div> </div> <div style="display: flex; align-items: center; gap: 10px;"> <div style="border: 1px solid black; padding: 5px;">瓦礫撤去作業</div> <div style="text-align: center;">

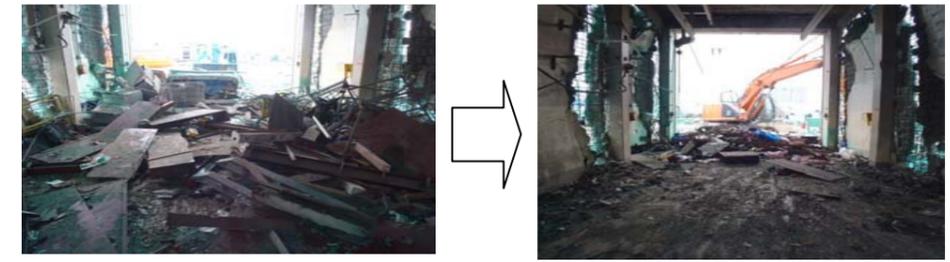
<p>大物搬入口内ガレキ撤去</p> </div> </div> <div style="display: flex; align-items: center; gap: 10px;"> <div style="border: 1px solid black; padding: 5px;">アクセスルート確保</div> <div style="text-align: center;">

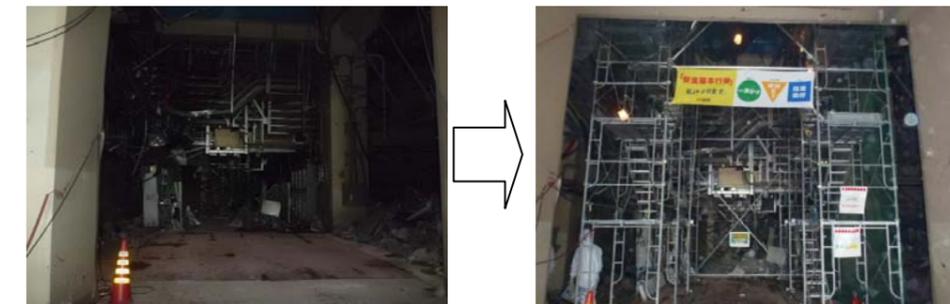
<p>ハッチ部足場設置</p> </div> </div> <div style="border: 1px solid black; padding: 5px; width: fit-content; margin: 0 auto;">プール底部支持構造物設置</div> </div>

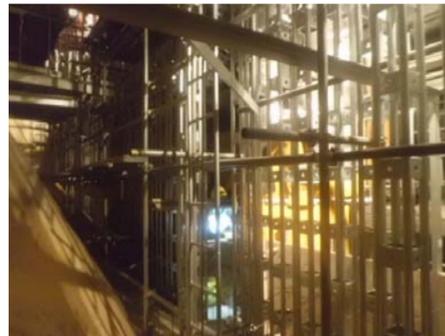
鋼製支柱設置完了(6/20) </div> <div style="text-align: center;">

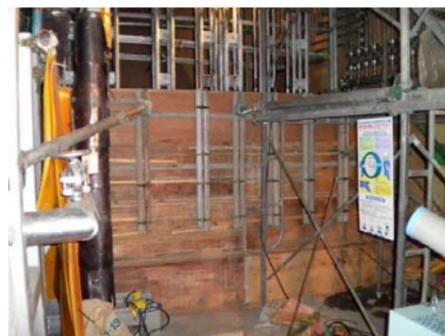
コンクリート打設用型枠設 </div> <div style="text-align: center;">

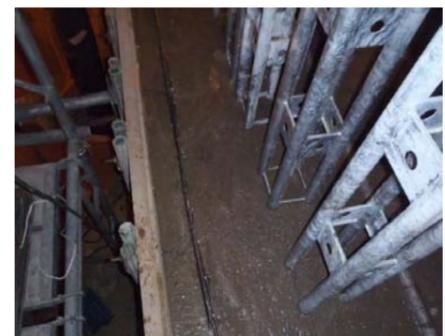
コンクリート打設 </div>

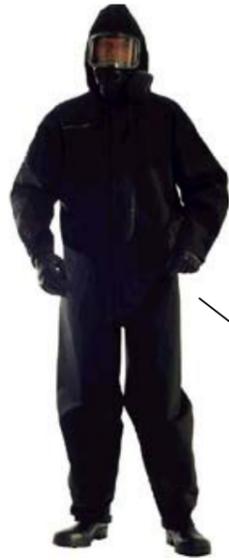
課題	対策	取り組み	参考資料(写真・図面等)	
V・環境改善 (9)放射線管理・医療	【対策77】 放射線管理の強化 【対策78】 放射線管理の強化継続	・保護具類の充実 作業環境に応じた保護具類を作業員に貸与し、放射線作業安全に努めている。

<p>特殊防護服; ベータ線や低エネルギーγ線への遮へい効果が期待できる保護衣</p> <p>※メーカー資料より</p>

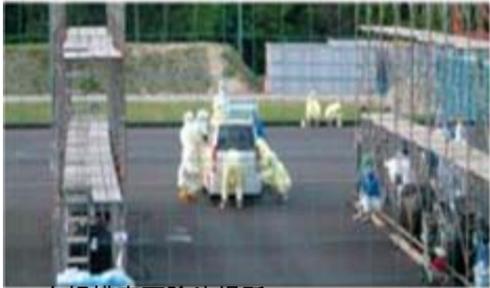
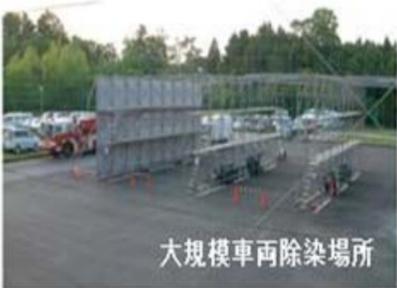
</div> <p style="text-align: center;">大規模車両除染場所</p> <div style="text-align: center;">

課題	対策	取り組み	参考資料(写真・図面等)
(9) 放射線管理・医療 V 環境改善	<p>【対策77】 放射線管理の強化</p> <p>【対策78】 放射線管理の強化継続</p>	<p>○Jヴィレッジにおける除染場の設置</p> <p>【スクリーニング管理】 汚染拡大防止のためスクリーニング値を設定し必要に応じた除染を実施。 関係省庁・自治体と統一化したスクリーニング値に変更(6,000cpm⇒100,000cpm) ※13,000cpmを自主基準に別途設定</p> <p>【除染施設】 Jヴィレッジにて放射線計測の結果、スクリーニング値を超過した作業員と車両を除染する場所を設置。</p> <ul style="list-style-type: none"> ・作業員用除染シャワー: 消防庁(2基)、日本赤十字社(1基)より借用・運用 ・大規模車両除染場所: 4月4日より運用開始 4月3日までは簡易的な場所を設営 除染廃液は浄化設備を介して貯留槽にて保管 ・雨天時計測場所の設置: 7月9日より運用開始 ・油洗浄/洗剤除染場所の設置: 7月中に運用開始予定 <p>【汚染検査確認書】 警戒区域設定後より、汚染検査確認書をJヴィレッジのほか、福島第二原子力発電所と新福島変電所にて発行している(5月7日～)。</p>	<p style="text-align: center;">参考資料(写真・図面等)</p> <div style="display: flex; justify-content: space-around;">

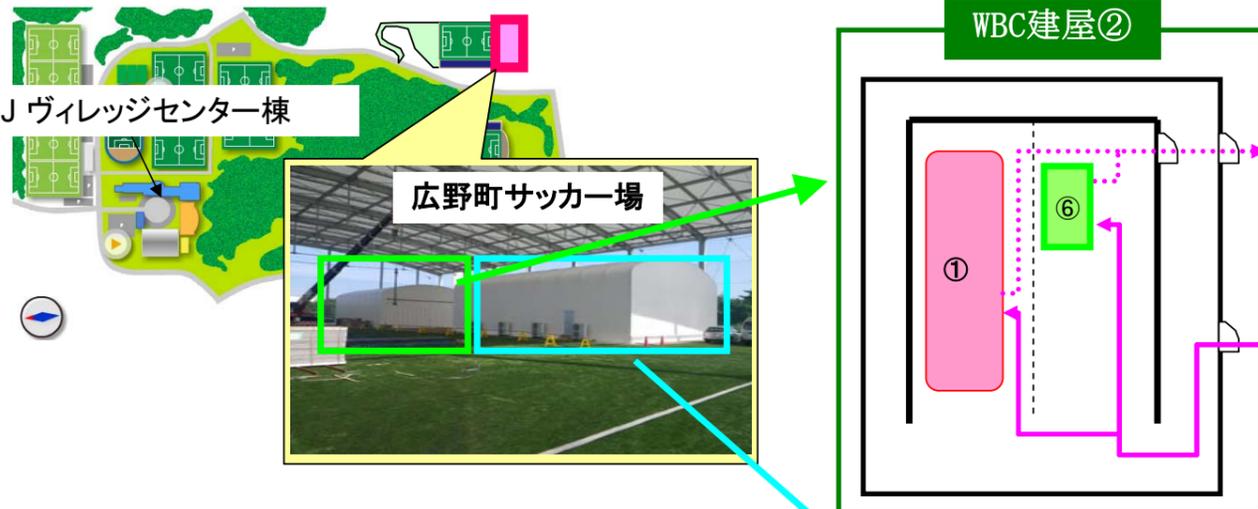
<p style="text-align: center;">ホールボディカウンタの運用開始時期</p>

課題	対策	取り組み	参考資料(写真・図面等)																												
(9) 放射線管理・医療 V 環境改善	<p>【対策77】 放射線管理の強化</p> <p>【対策78】 放射線管理の強化継続</p>	<p>○ホールボディカウンタ(WBC)増設による体内放射線計測インフラの整備 復旧作業員等の内部被ばく評価を実施するため、JヴィレッジにWBC建屋を設置のうえ、WBC13台を配備する。</p> <p>【場所】1. スタジアム棟隣接の広野サッカー場(雨天練習場) 2. 首都圏</p> <p>【台数】1. 13台:車載型1台(JAEA借用①)、据置型12台※ 2. 1台:車載型1台(JAEA借用②) ※1F/2Fから移設4台、新規購入7台、他社借用1台</p> <p>【運用スケジュール】 [1. スタジアム棟隣接の広野サッカー場] ・7月17日まで(実績) 車載型1台(JAEA借用①)、ならびに据置型1台(2Fから移設)を運用中 ・8月上旬まで 1Fから据置型3台を順次移設するとともに、据置型1台も購入・設置し、順次運用を開始する(計 据置型5台、車載型1台) ・10月上旬まで 新規購入する据置型6台、ならびに他社から借用する据置型1台を配備・運用予定 [2. 首都圏] 車載型1台(JAEA借用)を配備・運用中(7月末までの予定であるが、継続検討中)</p>	<p style="text-align: center;">参考資料(写真・図面等)</p>

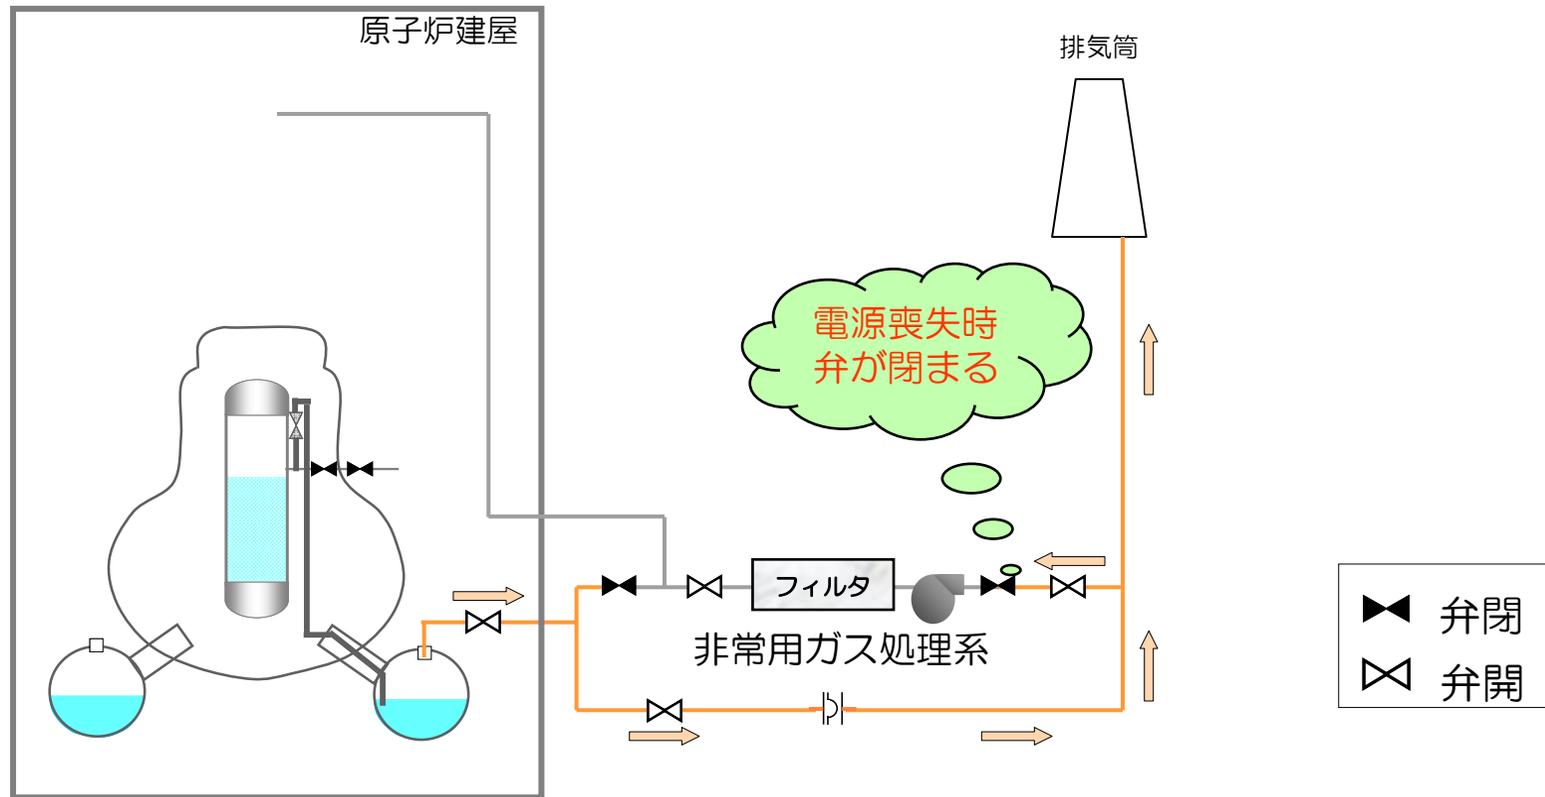
水素爆発に対するご回答

原子炉建屋に通じる排気管に二つある弁のうち、建屋からみて上流側の弁は電源が失われると閉じる仕組みになっています。よって、水素ガスの逆流で爆発が起きた可能性は極めて小さいと考えております。

なお、柏崎刈羽原子力発電所では逆流防止のための弁（ダンパ）が設置されており、逆流が起こらない設計となっております。

ご質問：朝日新聞の6月4日の記事に、1号機の水素爆発は格納容器の損傷を防ぐために行われるベントで建屋外に出す水素ガスが別の配管を通じて逆流したために起きた疑いが強いことがわかったと書いてあった。事実関係を教えて欲しい。

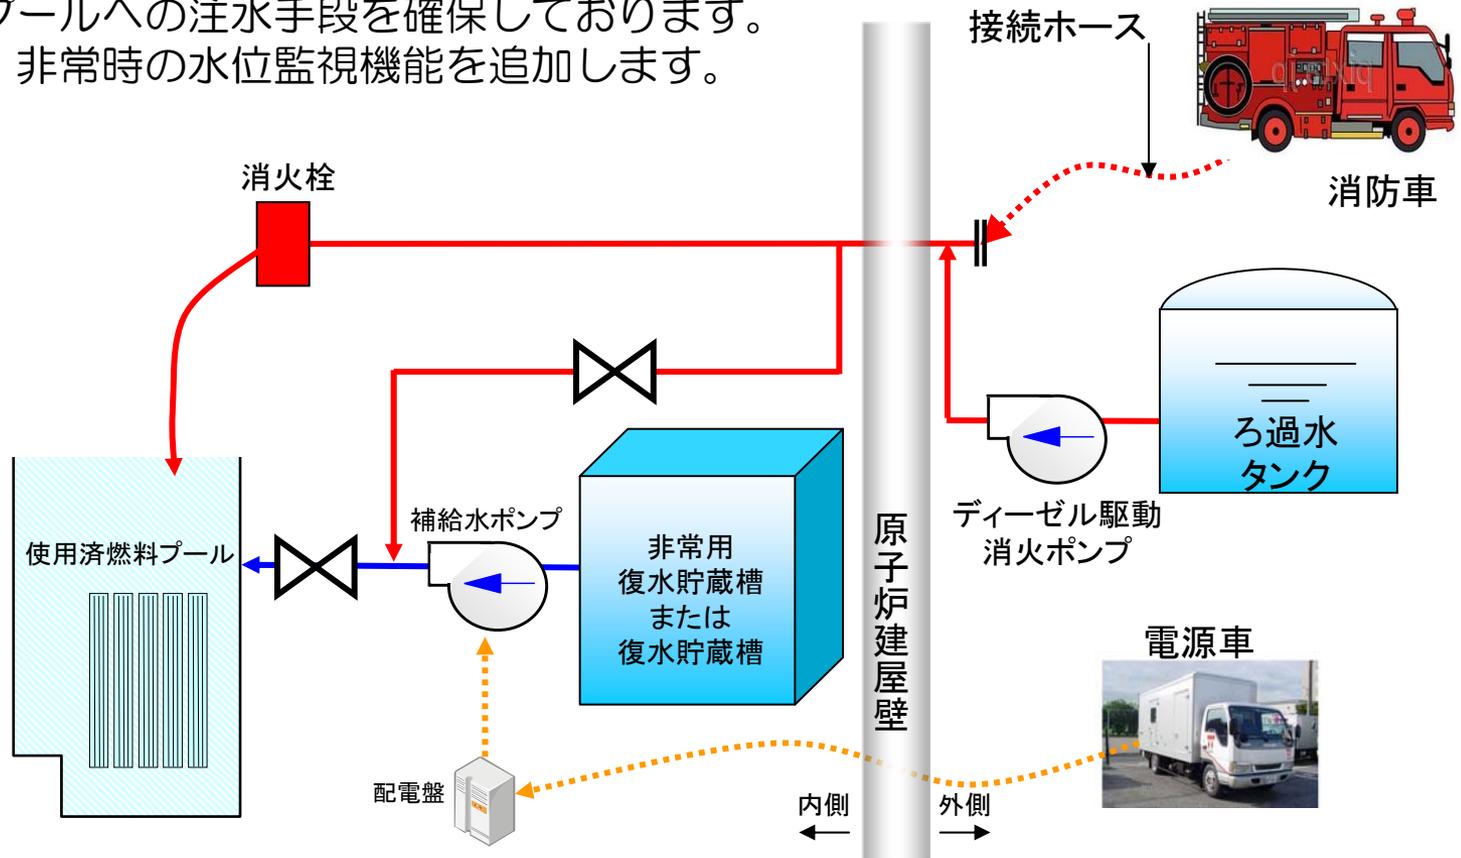
使用済燃料プールへの注水手段を確保しております。
また、今後、非常時の水位監視機能を追加します。

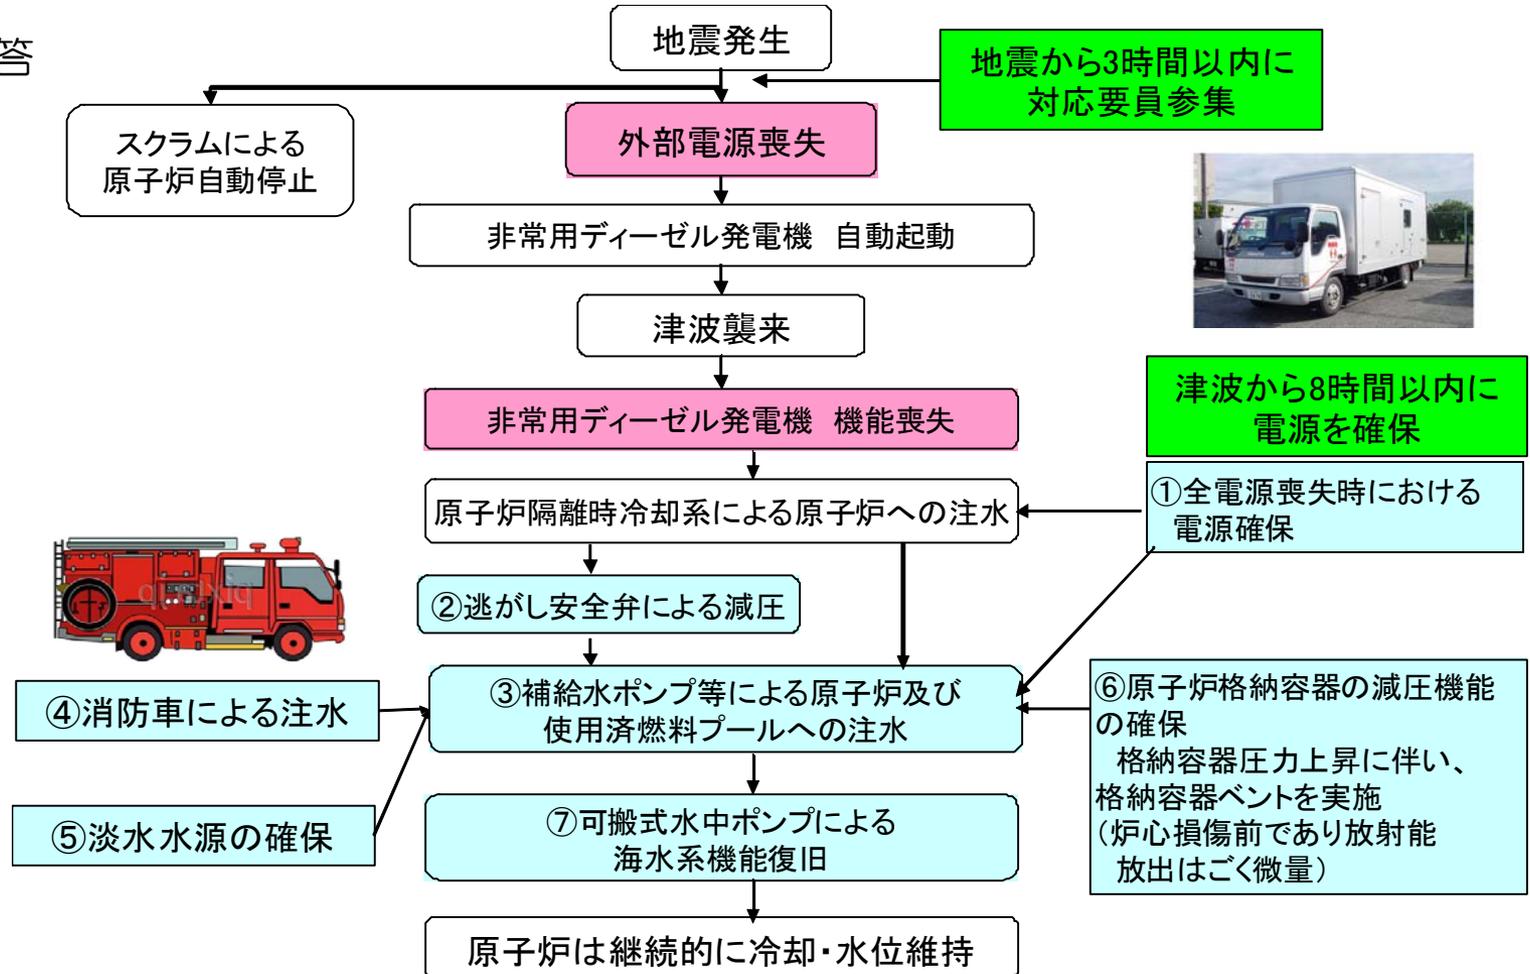
全電源喪失時、どのような手順で対応するのですか。

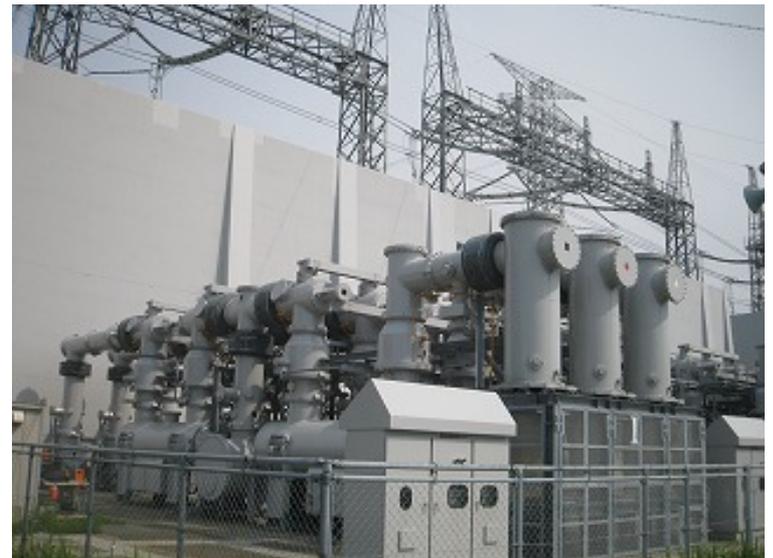
柏崎刈羽原子力発電所 開閉所設備
「ガス絶縁開閉装置（GIS）」

なお、外部電源の信頼性については、5月16日、7月7日に国に報告書を提出しております。開閉所、送電鉄塔自体の耐震性を有していると評価しておりますが、鉄塔盛土の崩壊、地滑り、急傾斜地の土砂崩壊といった基礎の安定性についても評価を行い、必要があれば対策工事を実施いたします。

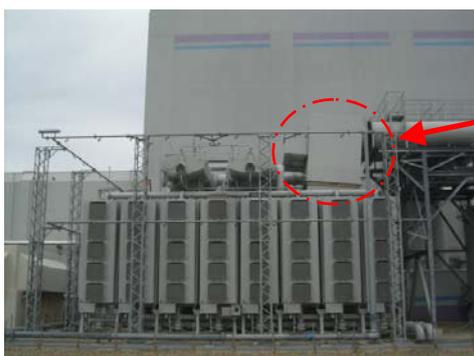
3号機主変圧器

- ・ ご質問の変圧器は、3号機主変圧器となります。
(※新潟県中越沖地震で火災が発生した変圧器は、3号機所内変圧器B号機です)
- ・ ご指摘の部位は相分離母線接続箱であり、発電機と主変圧器をつなぐ母線の主変圧器側の接続部にあたることになります。変圧器の設計の変遷により、相分離母線接続箱の下部の形状については、1号機はフラットな形状に、3号機は傾斜をつけた形状としています。
- ・ 当該部位については、新潟県中越沖地震においても損傷はなかったことから修理は実施しておらず、当初からの設計のままの形状となっています。

相分離母線
端子箱
