## 地域の会 質問・意見書

東京電力

### 1. 4号機大物搬入建屋の杭のヒビ割れについて

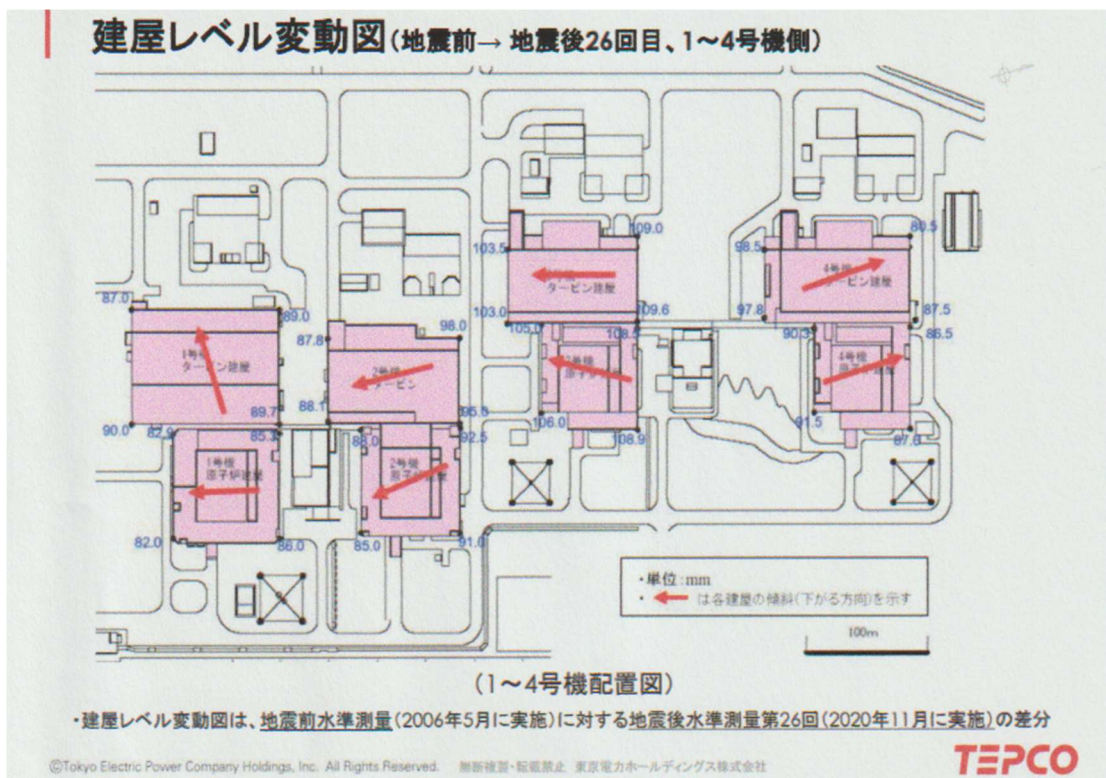
参考

4号機の近くに「断層=F5」がある。また中越沖地震の際、荒浜側号機の中で4号機のみ東側に傾いた。杭は岩盤西山層に立脚しているが、その上は岩盤とは言えない「安田層」に支えられている。

4号機の杭のヒビができた原因は、急激な傾きによってできたのではないかと想像した。
