## 第251回「地域の会」定例会資料〔前回定例会以降の動き〕

# 燃料装荷後の健全性確認について

## 柏崎刈羽原子力発電所 7号機に係る試験使用の承認について

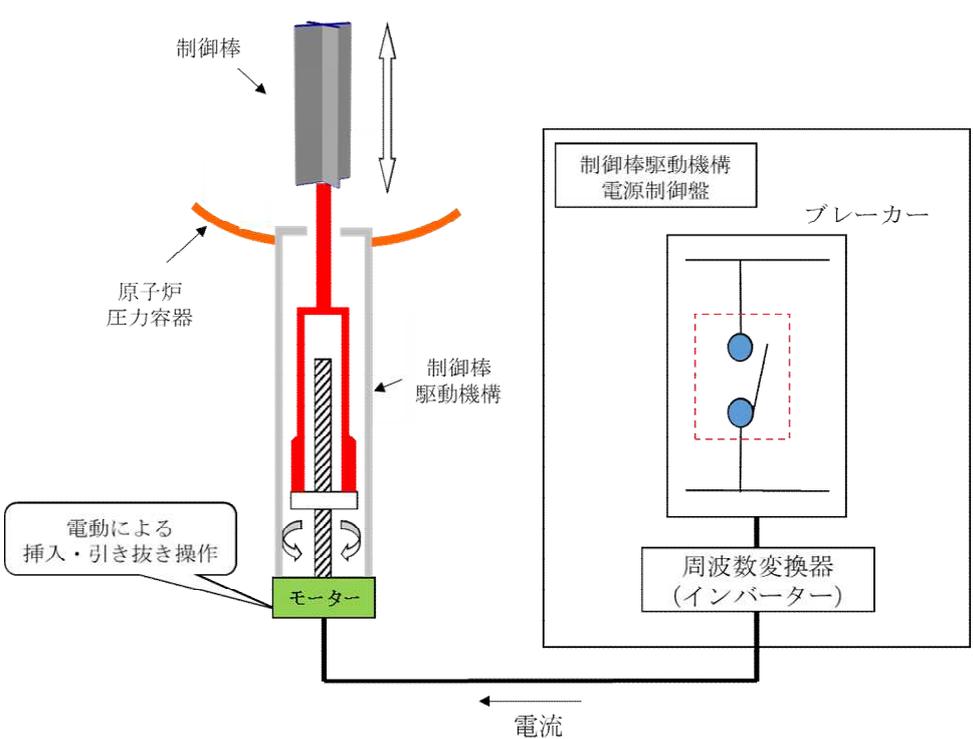
<p>号機</p>	<p>7号機</p>	
<p>件名</p>	<p>制御棒1本分の駆動用モーターの電源不具合について</p>	
<p>不適合の概要</p>	<p>2024年4月17日午前7時13分頃、燃料装荷作業中の7号機において、制御棒の挿入準備のため、駆動用モーターのブレーカーを入れましたが、その後すぐに制御棒1本分のブレーカーが落ちていることを確認しました。</p> <p>なお、当該の制御棒が挿入される箇所には、燃料は入っておらず、その他の燃料が装荷されている箇所には、全て制御棒が挿入されていることから、安全上の問題はありません。</p>

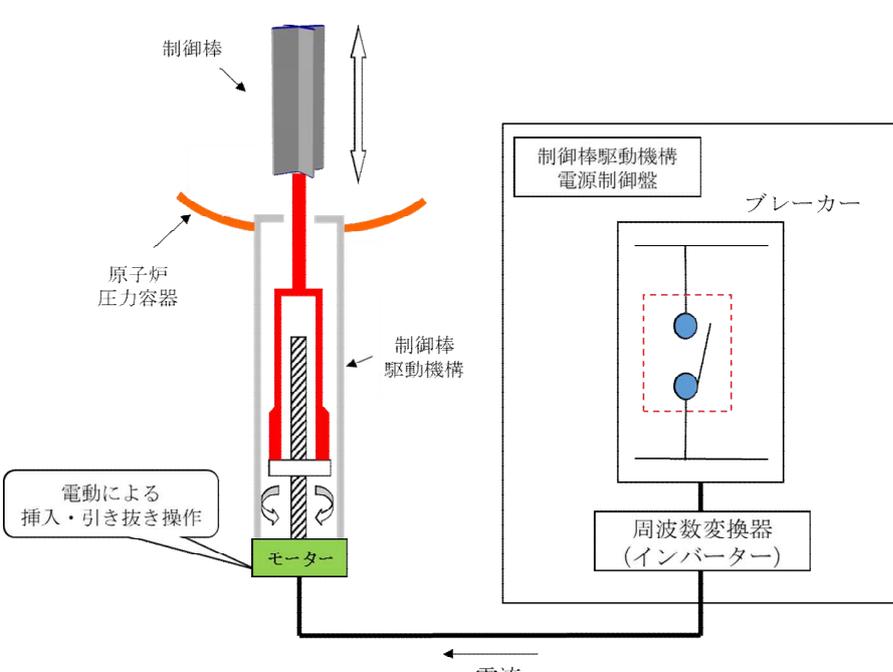
号機	7号機	
件名	制御棒1本分の駆動用モーターの電源不具合について（続報）	
不適合の概要	<p>2024年4月17日午前7時13分頃、燃料装荷作業中の7号機において、制御棒の挿入準備のため、駆動用モーターのブレーカーを入れましたが、その後すぐに制御棒1本分のブレーカーが落ちていることを確認しました。</p> <p>なお、当該の制御棒が挿入される箇所には、燃料は入っておらず、その他の燃料が装荷されている箇所には、全て制御棒が挿入されていることから、安全上の問題はありません。</p>

安全上の重要度／損傷の程度	<p>&lt;安全上の重要度&gt;</p> <p>安全上重要な機器等 <span style="border: 1px solid black; border-radius: 50%; padding: 2px;">その他</span></p>	<p>&lt;損傷の程度&gt;</p> <p><input type="checkbox"/> 法令報告要</p> <p><input type="checkbox"/> 法令報告不要</p> <p><input checked="" type="checkbox"/> 調査・検討中</p>
対応状況	<p>モーターを起動していない（負荷がない）状態でブレーカーが落ちたため、ブレーカーの負荷側に過大電流が流れた痕跡がないか調査しました。</p> <p>調査の結果、負荷となるモーターは動作しておらず、周波数変換器に短絡や地絡といった異常はありませんでした。また、ブレーカーの単体試験でも問題がないため、使用可能と判断しましたが、万全を期すため、ブレーカーと周波数変換器を予備品に取替えました。</p> <p>取替え後に制御棒駆動機構の動作確認も実施し、異常がないことを確認したため、燃料装荷作業を再開いたしました。</p> <p>なお、交換したブレーカーと周波数変換器は、メーカーにて詳細調査を実施します。</p>

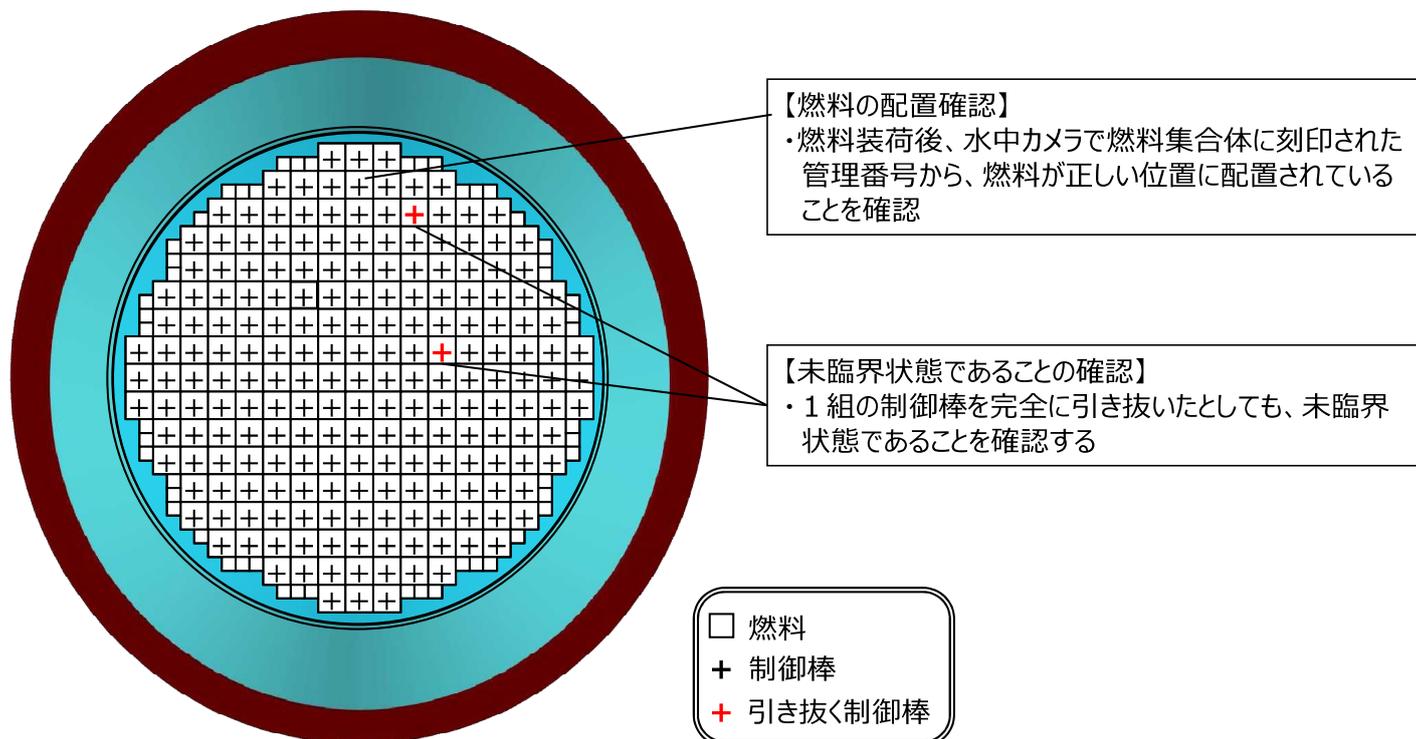
<原子炉（上から見た図）>

## ① 燃料装荷後の燃料配置確認・未臨界状態の確認

- 燃料装荷後、すべての燃料が正しい位置に配置されたことを確認
- 制御棒1組(2本)を完全に引き抜いた状態であっても未臨界状態※であることを確認

※未臨界状態：核分裂の連鎖反応が連続的に続かないこと

※2 制御棒1組(2本)を完全に引き抜いた状態であっても、核分裂の連鎖反応が連続的に続かないことを確認する検査

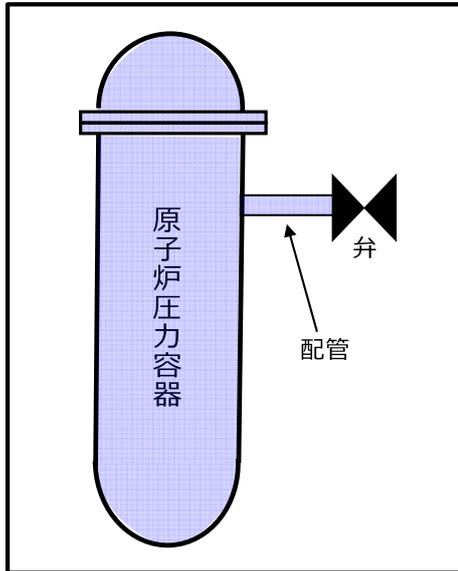
## ② 原子炉圧力容器漏えい確認

- 原子炉圧力容器の蓋を閉じ、圧力容器・配管への水張り
- 圧力容器を通常運転圧力以上まで加圧し、そのまま4時間以上その圧力を保持
- 圧力保持後に、原子炉圧力容器や配管・弁などから水の漏えいがないことを目視により確認

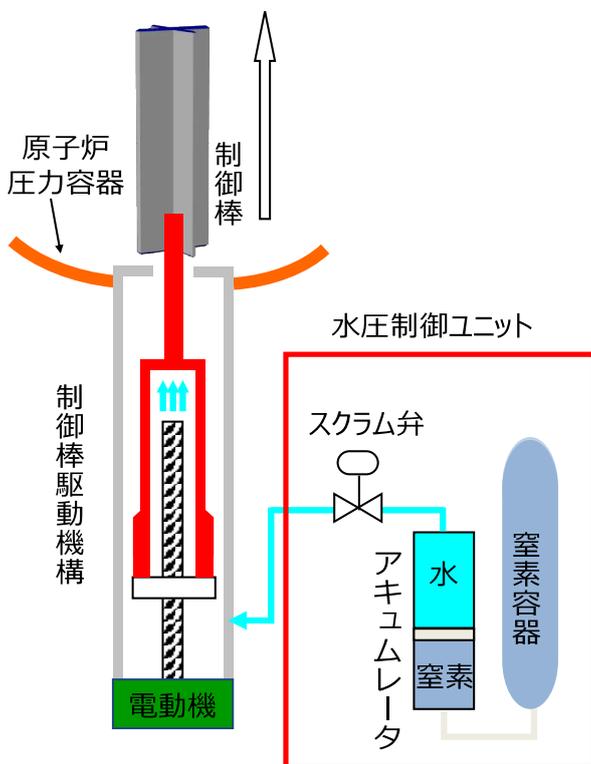
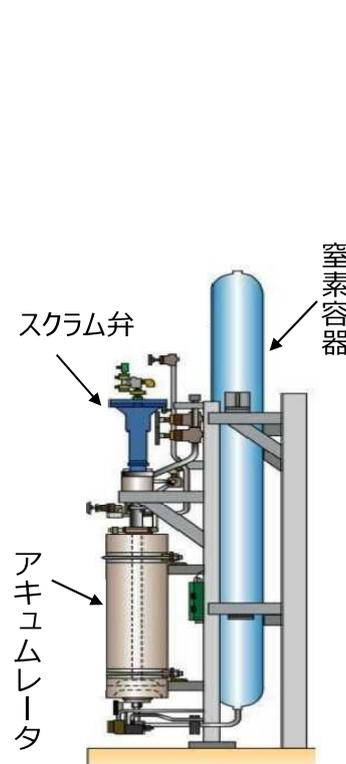
## ③ 制御棒駆動機構の機能確認

- 制御棒1組（2本）を全て引き抜いた状態とする
- 引き抜いた制御棒を水圧で急速に挿入し、原子炉緊急停止（スクラム）機能を確認
- 205本ある全ての制御棒について実施

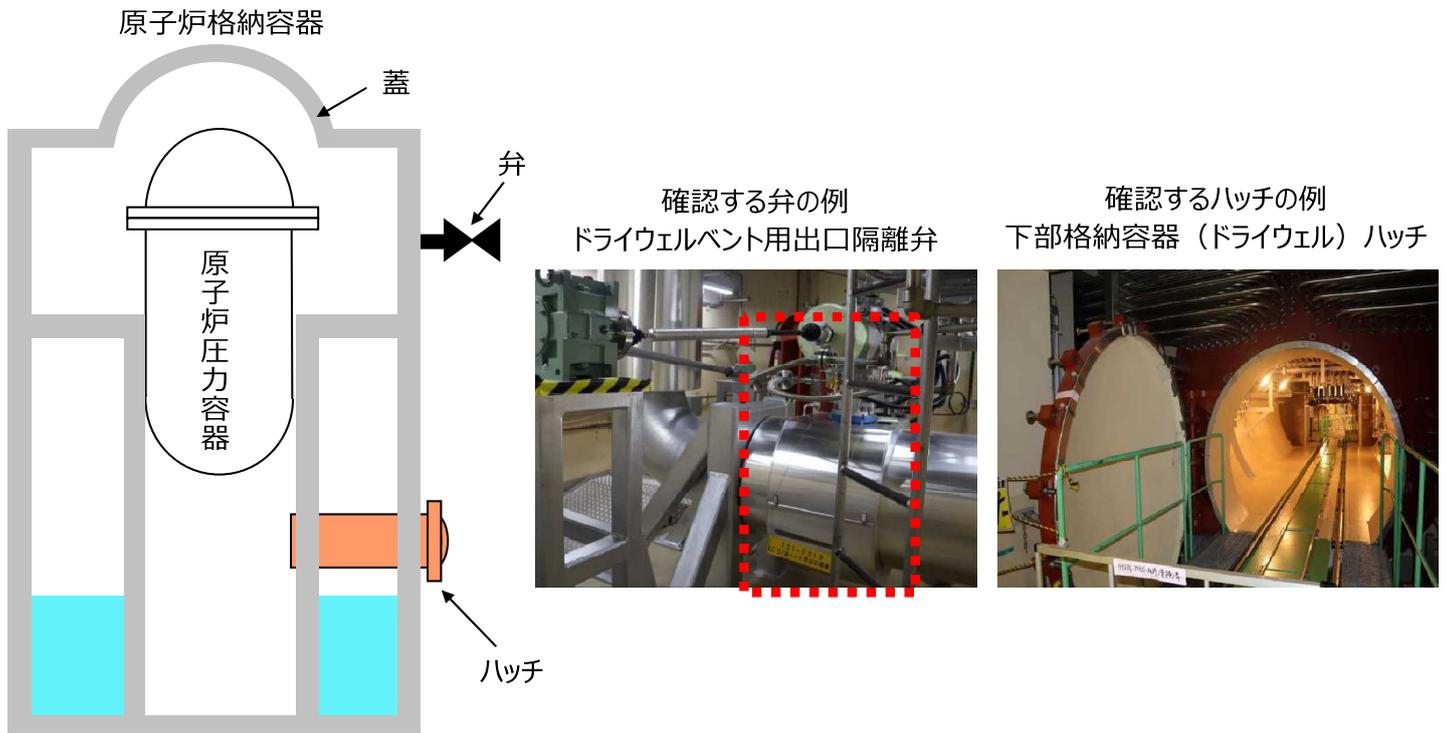
#### ④ 原子炉格納容器漏えい率確認

- 制御棒駆動機構の機能確認後、格納容器の蓋や弁・ハッチを閉じ、窒素ガスを充填し加圧
- 温度・圧力が安定した後、格納容器から漏れ出る 1 日当たりの窒素ガスの漏えい率を測定
- 測定した漏えい率が判定基準以下であることを確認

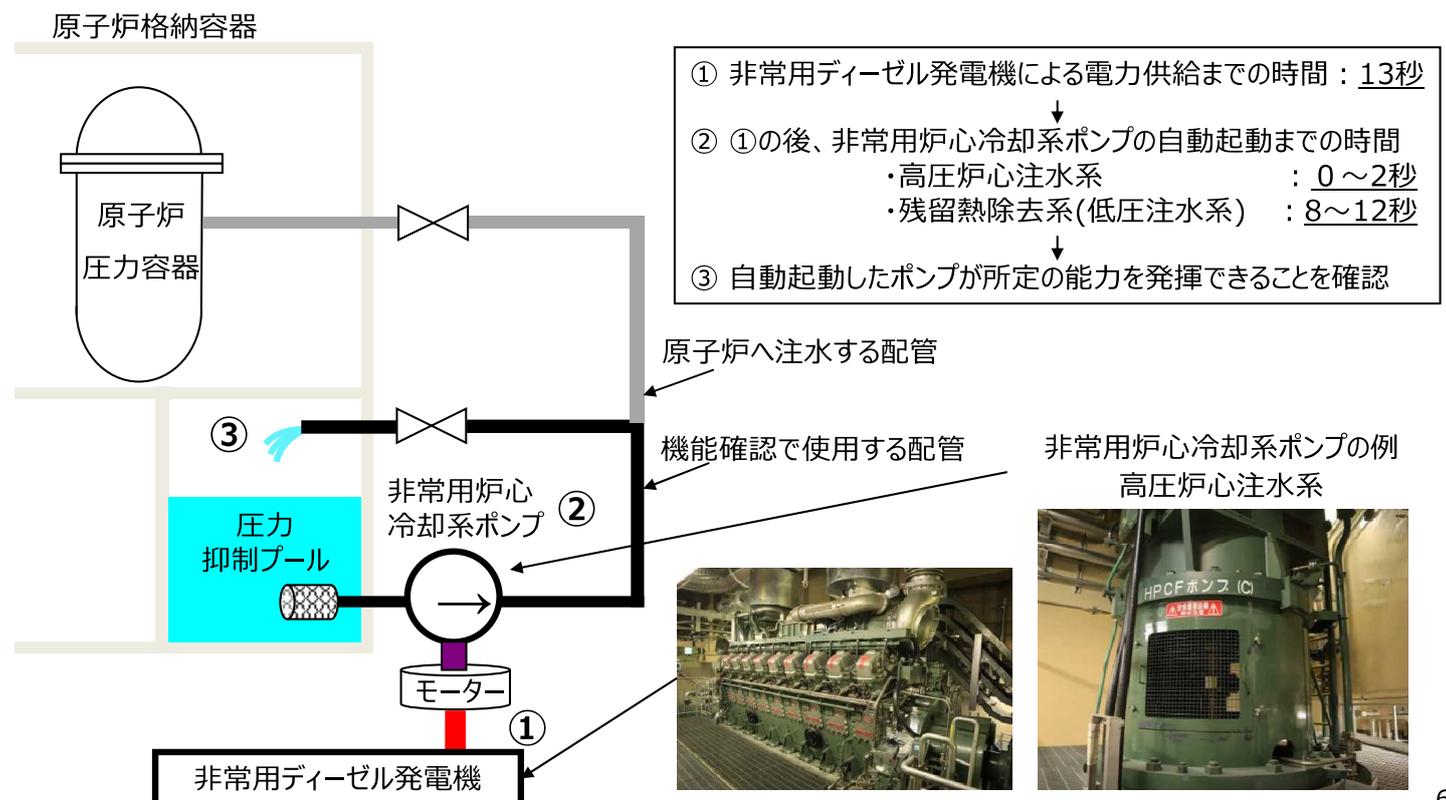
#### ⑤ 非常用ディーゼル発電機および非常用炉心冷却系機能確認

- 原子炉格納容器の漏えい率確認後、非常用ディーゼル発電機および非常用炉心冷却系が所定の時間内に自動起動が完了することを確認
- また、自動起動したポンプが所定の能力を発揮できることを確認

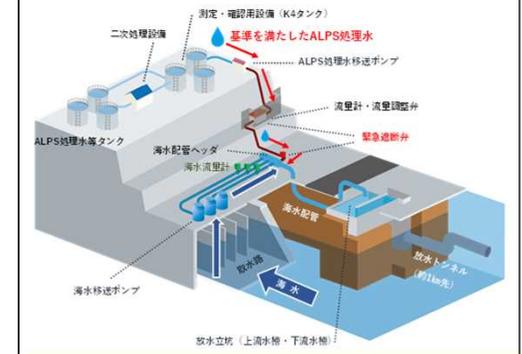
### ALPS処理水の海洋放出の流れ

ALPS処理水の海洋放出に当たっては、安全に関する基準等を遵守し、人及び周辺環境、農林水産品の安全を確保してまいります。また、風評影響を最大限抑制するべく、モニタリングのさらなる強化や第三者による客観性・透明性の確保、IAEAによる安全性確認などに取り組むとともに、正確な情報を透明性高く、継続的に発信してまいります。

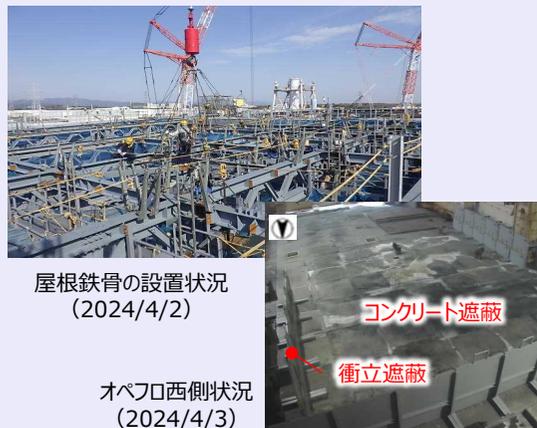
### 2号機 使用済燃料取り出しに向けた工事の進捗について

2号機の燃料取り出し開始に向け、原子炉建屋最上階（オペフロ）にて昨年11月から遮蔽の設置を進め、3月18日にコンクリート遮蔽の打設、4月2日に衝立遮蔽の設置が完了し、計画した全ての遮蔽設置工事が完了しました。  
燃料取り出し用の構台については、6月の構台設置完了に向けて、屋根鉄骨の取り付け作業を実施しています。  
引き続き、安全最優先に作業を進めていきます。

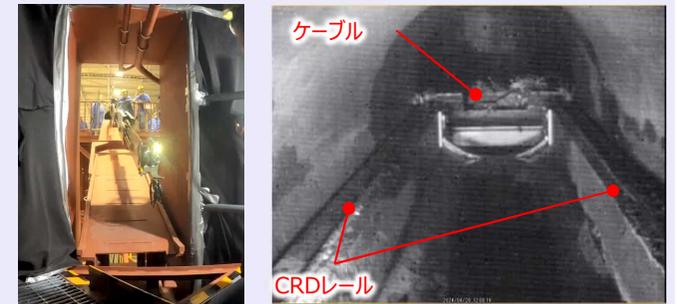
### 2号機 燃料デブリ試験的取り出し作業の準備状況について

2号機燃料デブリ試験的取り出しに向け、テレスコピック装置については、工場にてモックアップによる機能の検証および据付手順を検証しています。  
また、原子炉格納容器貫通孔(X-6ペネ)では、貫通孔内部の堆積物やケーブル等の大部分の除去が進み、5月中旬に堆積物の除去が完了する予定です。

<テレスコピック装置のモックアップの様子> <ケーブル等の除去の状況>

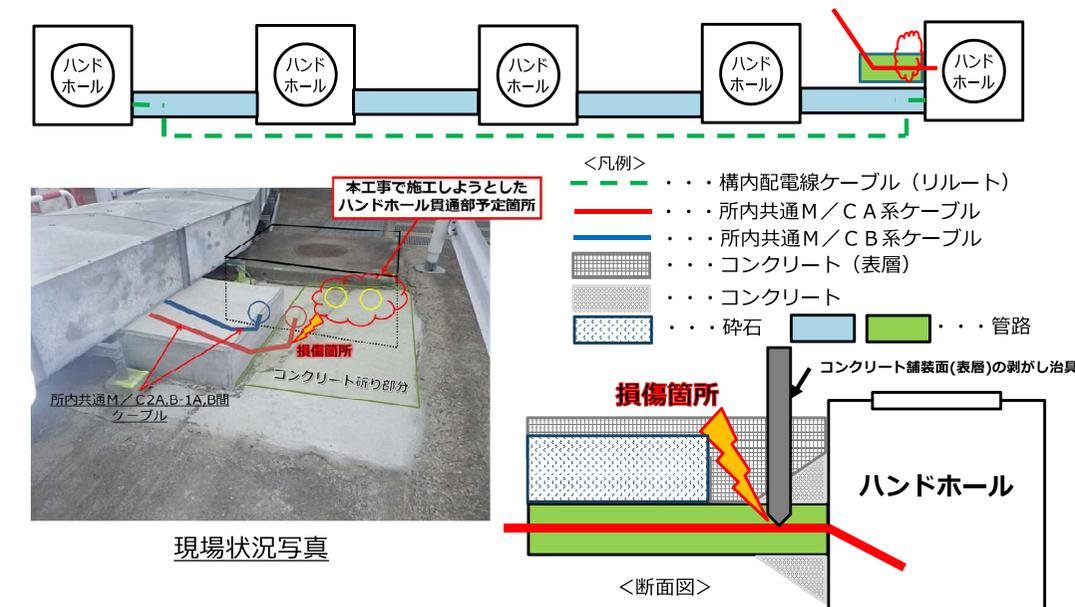
1. 工事概要

構内配電線の埋設管路の補修（リルート）に伴い、屋外舗装箇所の掘削工事を実施していた。当日は、このうち、コンクリート舗装面（表層）の剥がし作業を実施していたもの。

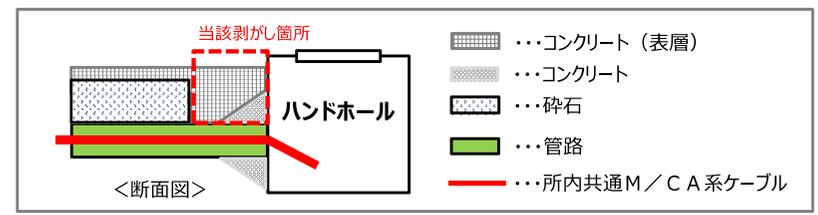
- 当日は、コンクリート舗装面（表層）の剥がし作業を行う計画であり、作業班（作業班長1名、作業員3名の体制）は、要領書に従い実施していた。
- 当該剥がし箇所（ハンドホール近接部）は、コンクリート舗装面と、埋設管路とハンドホールを固定しているコンクリート部とが一体構造となっていた。
- このため、当該作業班は、埋設管路とハンドホールを固定しているコンクリート部まで剥がし作業を継続した結果、埋設管路及びケーブルの損傷に至った。
