第256回「地域の会」定例会資料〔前回定例会以降の動き〕

- ・9月26日 福島第一原子力発電所の廃止措置等に向けた中長期ロードマップの進捗状況 [別紙]

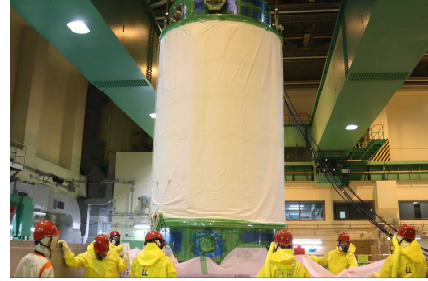
② キャスクを使用済燃料プールから吊り上げ

- 9月6日 : 7号機使用済燃料プール内へのキャスク（空）の搬入
- 9月7日 : 使用済燃料をキャスク（空）へ装填・・・①
- 9月8～10日 : 7号機原子炉建屋最上階（オペレーティングフロア）での作業・・・②
- 9月11日 : 7号機原子炉建屋最上階（オペレーティングフロア）から輸送車両へ吊り降ろし・・・③
- 9月12日 : 7号機から3号機へキャスク（使用済燃料38体入り）輸送・・・④
- 9月13～14日 : 3号機原子炉建屋最上階（オペレーティングフロア）での作業
- 9月15日 : 使用済燃料を3号機使用済燃料プール内へ移動

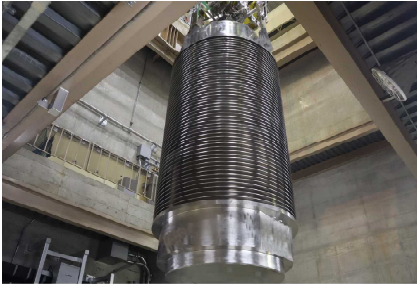
③ 原子炉建屋最上階から輸送車両へ吊り降ろし

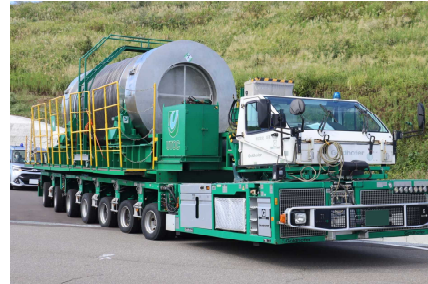
④ 3号機へキャスクを輸送

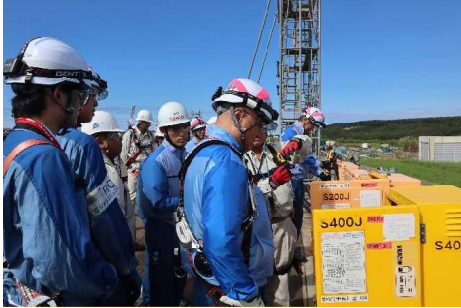
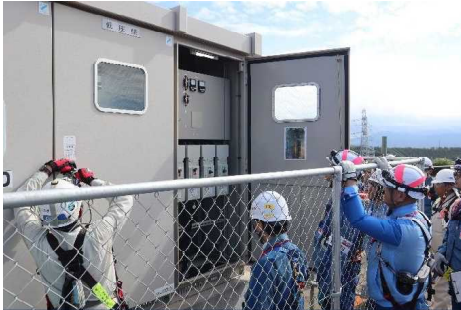
屋外仮設分電盤のパトロールの様子

- 発電所では、火災等のリスク低減を目的とする取り組みを継続的に実施。ハード面では非常用ディーゼル発電機の休止運用、変圧器の油抜き取りの実施、ソフト面では溶接などの火気作業を行う現場に協力企業と合同パトロールを毎月1回実施。
- それらに加えて、9月17日には、当社で勤務している元柏崎市消防署長の知見を活用し、サビが生じて電気の回路が短絡し、火災につながるリスクが高い屋外設備を中心に電気火災パトロールを実施。
- また、9月18日には、協力企業の電気保安推進者を対象に、過去の火災を踏まえた勉強会を開催。

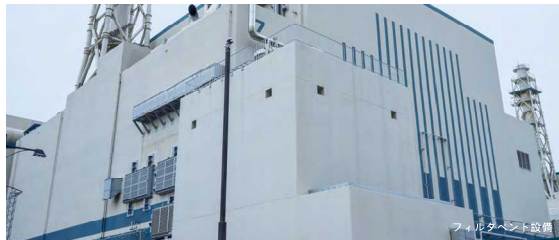
フィルタベド設備

稲垣 そこで、もう一つのキーワード「1000分の1」です。この「フィルタベド」により、放射性セシウムなどの粒子状の放射性物質を1000分の1以下に低減（99・9%以上除去）できるようにしました。

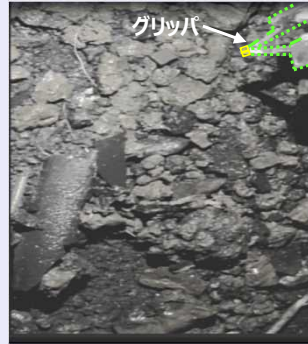
<ペDESTAL底部の状況>

9月10日、2号機での燃料デブリの試験的取り出しに着手しました。ペDESTAL底部の燃料デブリについて、テレスコ式装置先端に設置したカメラによる視認、グリッパ先端による接触確認を9月14日に実施しました。燃料デブリを把持する作業の準備として、9月17日にテレスコ式装置の動作確認を行ったところ、カメラの映像が遠隔操作室内のモニターに適切に送られてこないことが確認されました。その後、テレスコ式装置は、9月25日にエンクロージャ内まで戻しました。引き続き、原因特定に向けた調査として、低線量下に置き、電源入状態あるいは切状態を維持すること等により蓄積した電荷を低減することで回復の可能性のあることから、数日程度、エンクロージャ内の比較的線量の低い環境で待機させた状態でカメラ映像状態の確認を行い、放射線による影響の検証を実施しています。

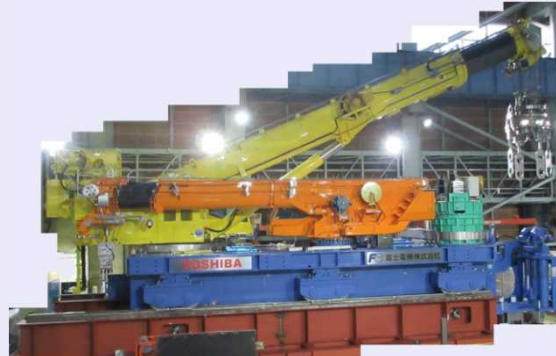
<燃料取扱設備>

構内では、燃料取り出し用構台設置に向け、ランウェイガーダと干渉する既設燃料交換機操作室の基礎を9月10日に切断しました。今後、2号機原子炉建屋オペフロ南側に開口設置予定です。燃料取り出し用構台に付帯する設備のうち、天井クレーンの落成検査が8月9日に完了しました。また、換気設備の試運転を9月3日から実施中です。工場では、燃料取扱設備の組み立てが完了し、設備を構成する各機器の試運転を実施中です。燃料取扱設備は、ランウェイガーダの後に設置する予定で、試運転完了後に福島第一原子力発電所構内に輸送する計画です。

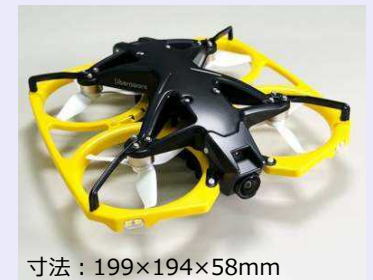
<調査用ドローン>

2号機使用済燃料プールスキマサージタンク水位低下が8月9日に確認されました。漏えい水の流出状況から、既設の燃料プール冷却浄化系ポンプ或いは熱交換器設置エリアで水が漏えいしたものと推定しています。漏えい箇所の確認について、当該エリアが高線量であることを踏まえ、ドローンを活用した調査を10月初旬に実施予定です。ドローンによる漏えい箇所特定後は、東京電力による目視確認を実施予定です。

寸法：199×194×58mm

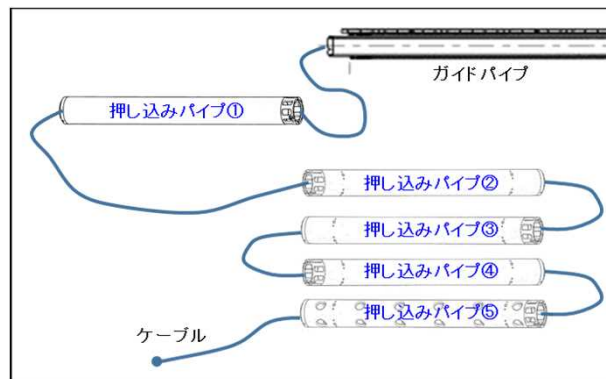
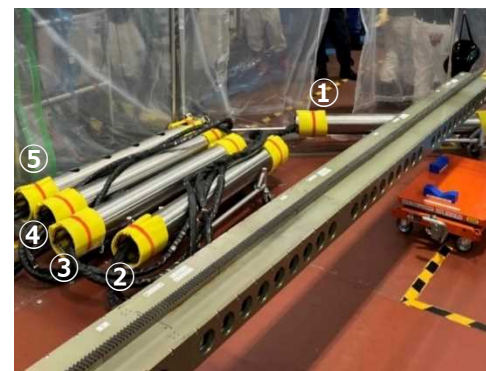
模擬環境における
作業訓練での配置
(本来の配置)

ケーブルの整線も考慮したうえで5本を並べた配置を実施

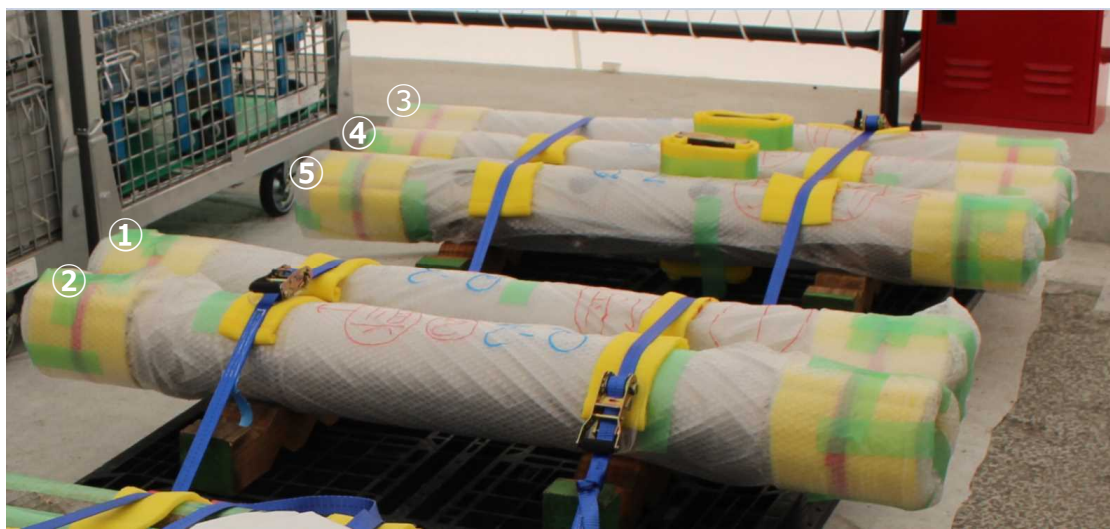
押し込みパイプ外観
(工場での模擬環境における作業訓練時)
(2024年5月27日)

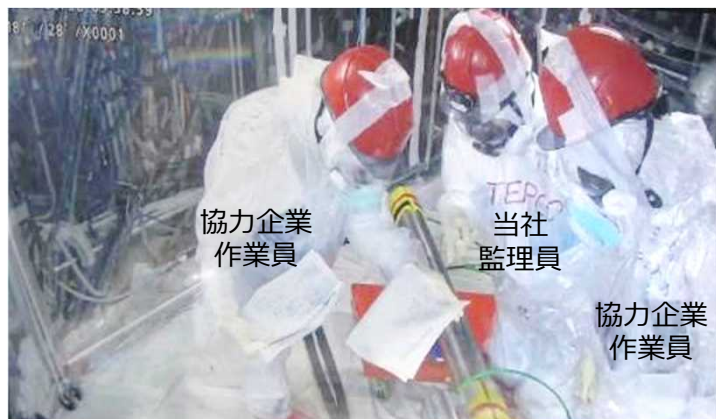
押し込みパイプの復旧作業（現場確認状況）

- 識別番号を重装備や遠隔カメラでも視認できるように見やすい位置に記載。
- 押し込みパイプ端部の保護シートに色違いのカラーテープを貼り付け。

- 9月6日、「作業工程全般の再確認・検証」「更なる手順書の見直し」「作業訓練の確認・検証ならびに不足箇所の追加対策」が完了したことから、9月7、8日押し込みパイプの復旧作業、装置動作確認を実施し、問題がないことを確認

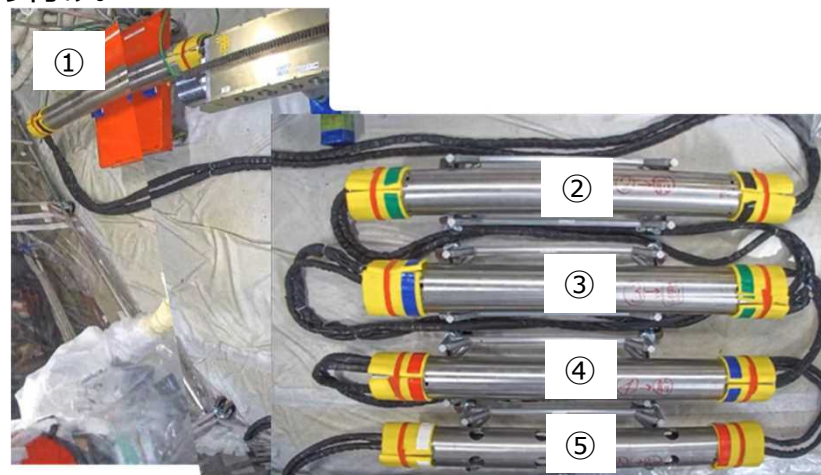
押し込みパイプの復旧作業の完了

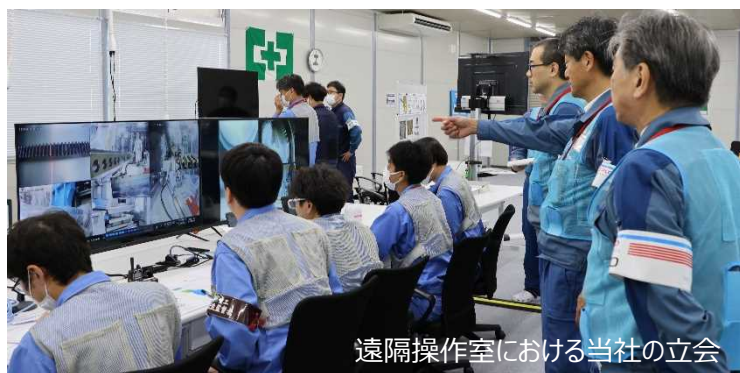
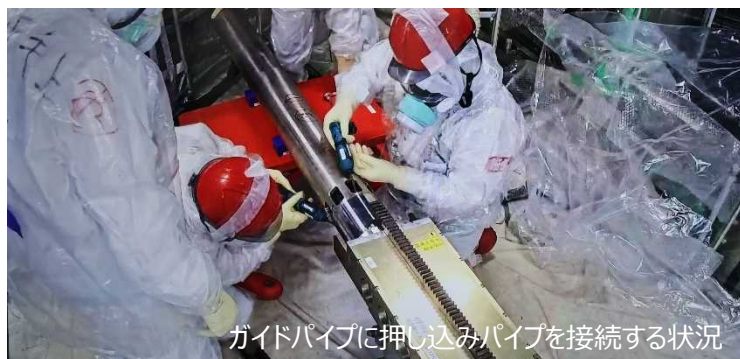
- 9月10日から、試験的取り出し作業（ガイドパイプの挿入）を実施
- ガイドパイプ（内筒）に押し込みパイプ①を接続し、隔離弁の開操作を行い、ガイドパイプを挿入し、テレスコ式装置の先端治具が隔離弁を通過

試験的取り出し作業状況（隔離弁通過）

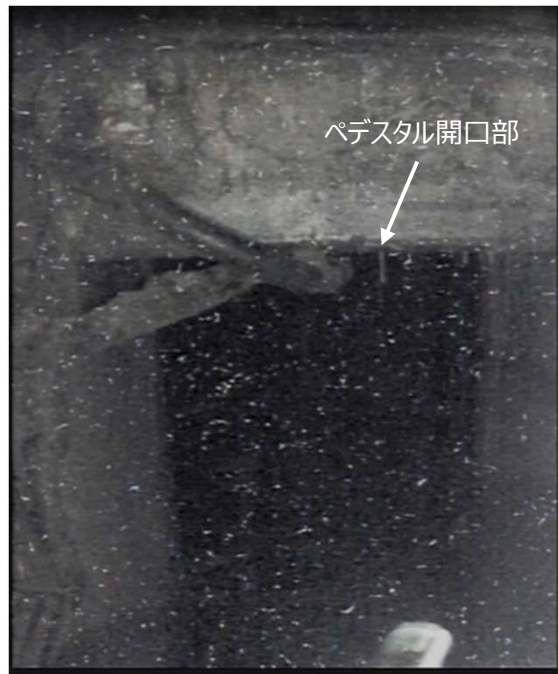
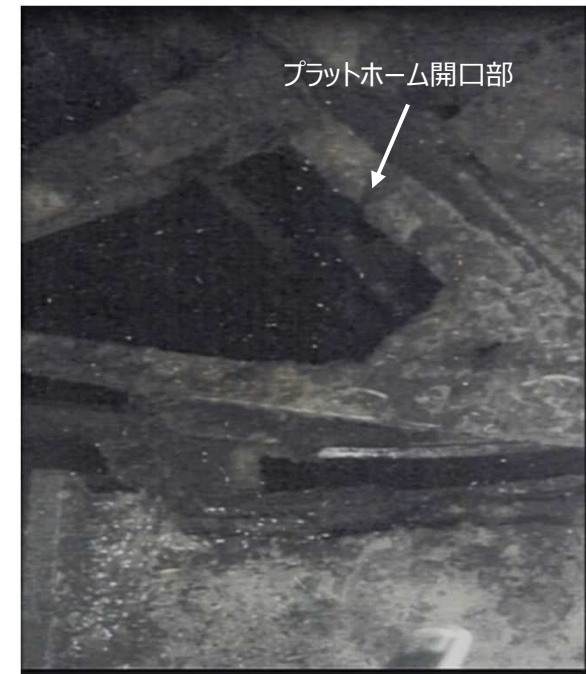
- 9月14日 テレスコ式装置のガイドパイプのPCV内への挿入をペDESTAL開口付近まで実施。その後、テレスコ式アームの動作確認 (チルト、テレスコ部、先端治具) 及び、ペDESTAL底部の状況を確認

テレスコ式アームカメラの画像 (ペDESTAL開口部、プラットフォーム開口部の状況)

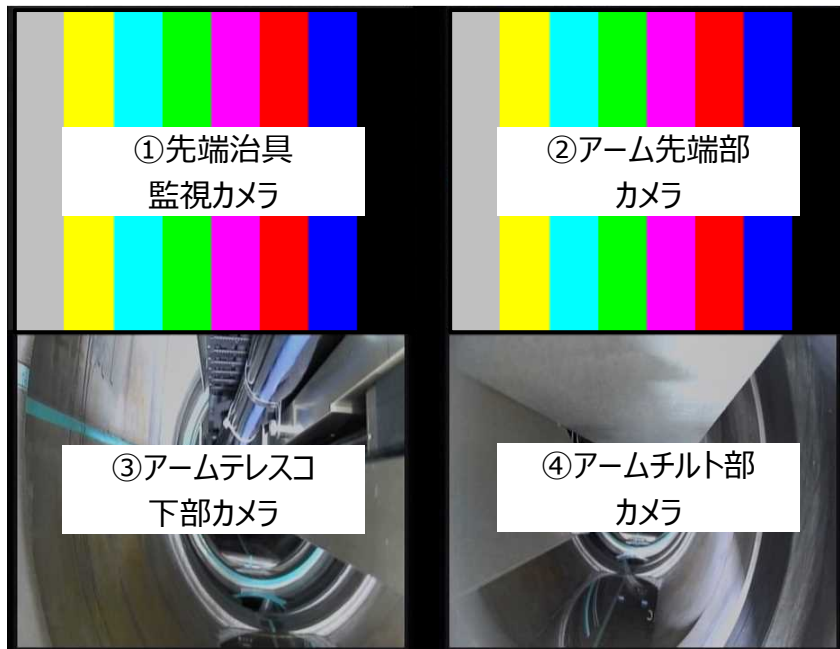
- 9月17日、テレスコ部に4つあるカメラのうち、①②カメラについては、遠隔操作室内のモニタにカラーバーが表示されている状態を確認
- カメラ映像は、原子炉建屋内に設置している映像変換器から、遠隔操作室までは光ファイバーケーブル（有線）で伝送。調査の一環として、原子炉建屋内の制御盤内で、4組のカメラケーブルと映像変換器の接続の組み合わせ変更を実施
- 4つあるカメラとそれぞれに接続されている映像変換器の接続の組み合わせ変更（①⇔③を入れ替え）の結果、入れ替えたモニタにカラーバー表示が移行することを確認（以下、イメージ画像参照）しており、原子炉建屋内の制御盤より遠隔操作室側の状態に問題がないことを確認

映像変換器の接続の組み換え前（イメージ画像）

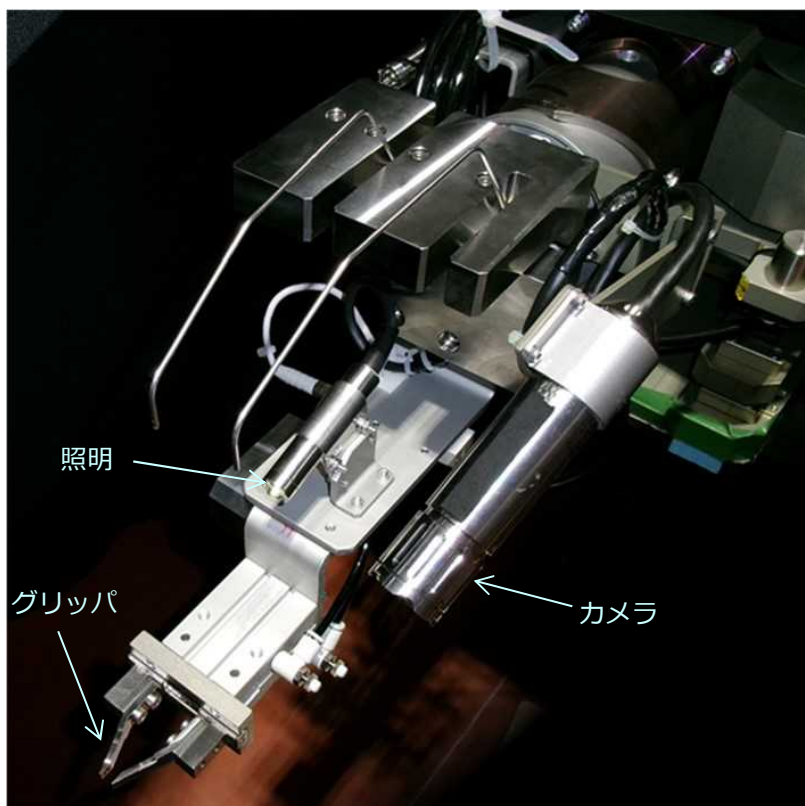
- テレスコ式装置による試験的取り出しに使用する先端治具については、グリッパ型を選定
- 先端治具のカメラを用いて、採取する燃料デブリの大きさを判定

グリッパ型

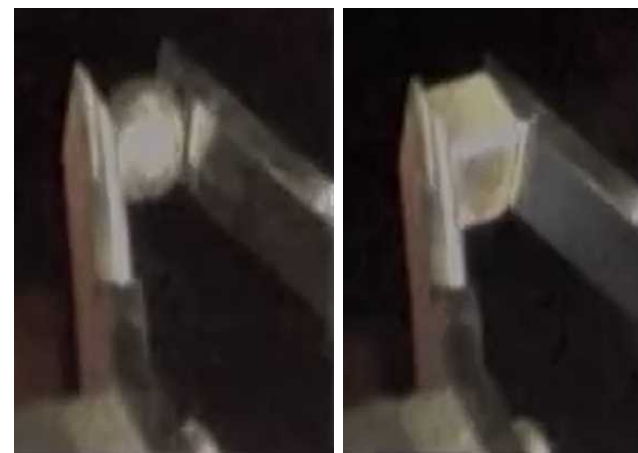
球体と立方体の模擬デブリを把持したカメラ映像
(グリッパ型)
