第259回「地域の会」定例会資料〔前回定例会以降の動き〕

東京電力ホールディングス(株) 柏崎刈羽原子力発電所

柏崎刈羽原子力発電所における 竜巻対策について

2025年1月8日
東京電力ホールディングス株式会社
柏崎刈羽原子力発電所

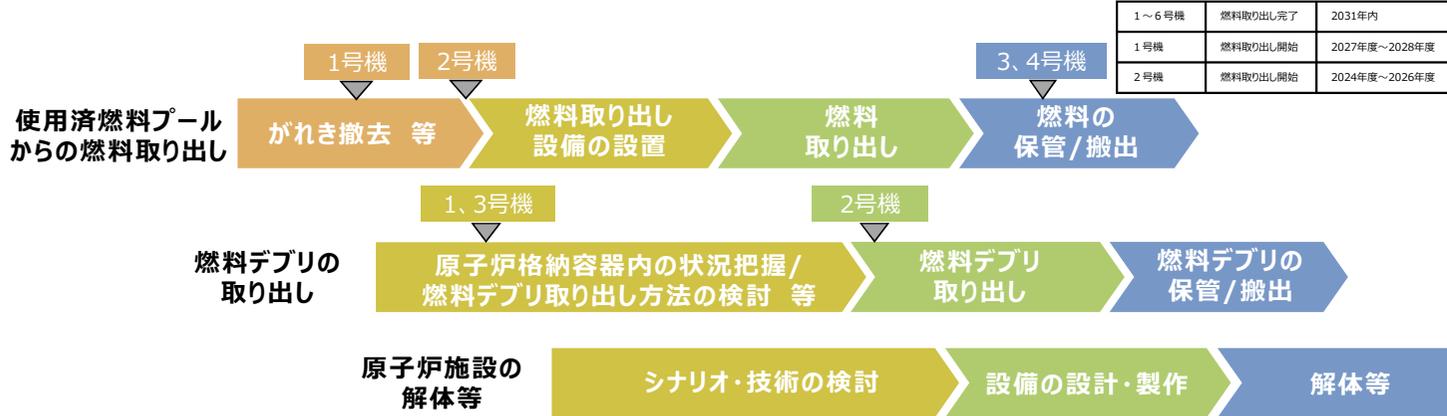
「廃炉」の主な作業項目と作業ステップ

使用済燃料プールからの燃料取り出しは、2014年12月22日に4号機が完了し、2021年2月28日に3号機が完了しました。2号機燃料デブリの試験的取り出しは、2024年9月10日より着手し、中長期ロードマップにおけるマイルストーンのうち「初号機の燃料デブリ取り出しの開始」を達成しました。

引き続き、1、2号機の燃料取り出し、1、3号機燃料デブリ(注1)取り出しの開始に向け順次作業を進めています。

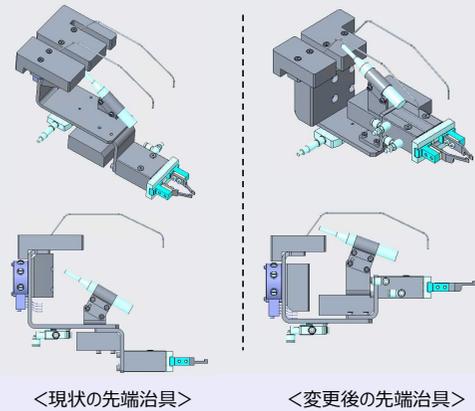
2号機 燃料デブリ試験的取り出しの進捗について

燃料デブリのサンプル数を増やし、知見を拡充するため、追加の採取作業を計画しています。
燃料デブリ採取実績のあるテレスコピ式装置を使用する方針です。装置先端部のカメラ交換や先端治具の改良、習熟訓練等を進め、2025年春頃に着手する方向で検討しています。
安全かつ慎重に試験的取り出しを進めるべく、今後の工程等の詳細について精査していきます。

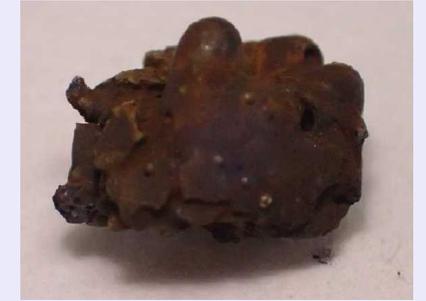
<燃料デブリサンプルの外観（約9mm×約7mm）>

2号機試験的取り出しで回収した燃料デブリサンプルについて、サンプル取得箇所との状況把握と燃料デブリ生成過程の推定を目的に分析を実施しています。
11月14日にJAEAの大洗原子力工学研究所照射燃料集合体試験施設で分析を開始し、非破壊分析まで終了しました。
γ線スペクトロメトリ測定でアメリカシウム等が検出され、SEM-WDX測定で表面に広くウランを含む箇所が確認されており、燃料成分が含まれていることが分かりました。
今後、半年から1年程度かけて詳細分析（固体分析・液体分析）を実施する計画です。

- 受け入れた燃料デブリサンプルは、不均一のサンプルであった。
- 全体的に赤褐色であり、表面の一部に黒色の部分や光沢をもつ部分が認められた。
- スケールにより測定した結果、大きさは約9mm×約7mmであった。

<重量> 0.693g

<線量率> 約8mSv/h

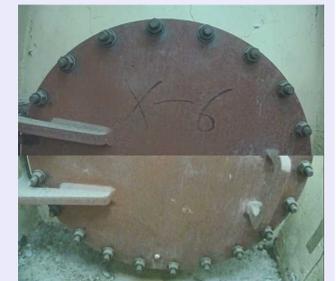
<X-6ペネトレーションの写真>

2号機の燃料デブリ取り出し作業においてはX-6ペネトレーションが活用されており、3号機も同様に原子炉格納容器(PCV)内部調査や燃料デブリ取り出し作業におけるアクセスルートとして有効活用が期待できます。今後の活用検討のため、現在の状況を確認すべく、3号機のX-6ペネトレーション前室内の調査を実施しました。
X-6ペネトレーションのフランジ面については、2号機で確認された溶融物の付着は確認されず、外観は震災前とあまり変わらない状態でした。前室内の空間線量は最大124mSv/hであり、2号機と比較して空間線量は低く、床面に溶融物の堆積も確認されませんでした。
今回の結果を踏まえ、前室内の線量低減や遮へい壁の撤去方法等について検討していきます。

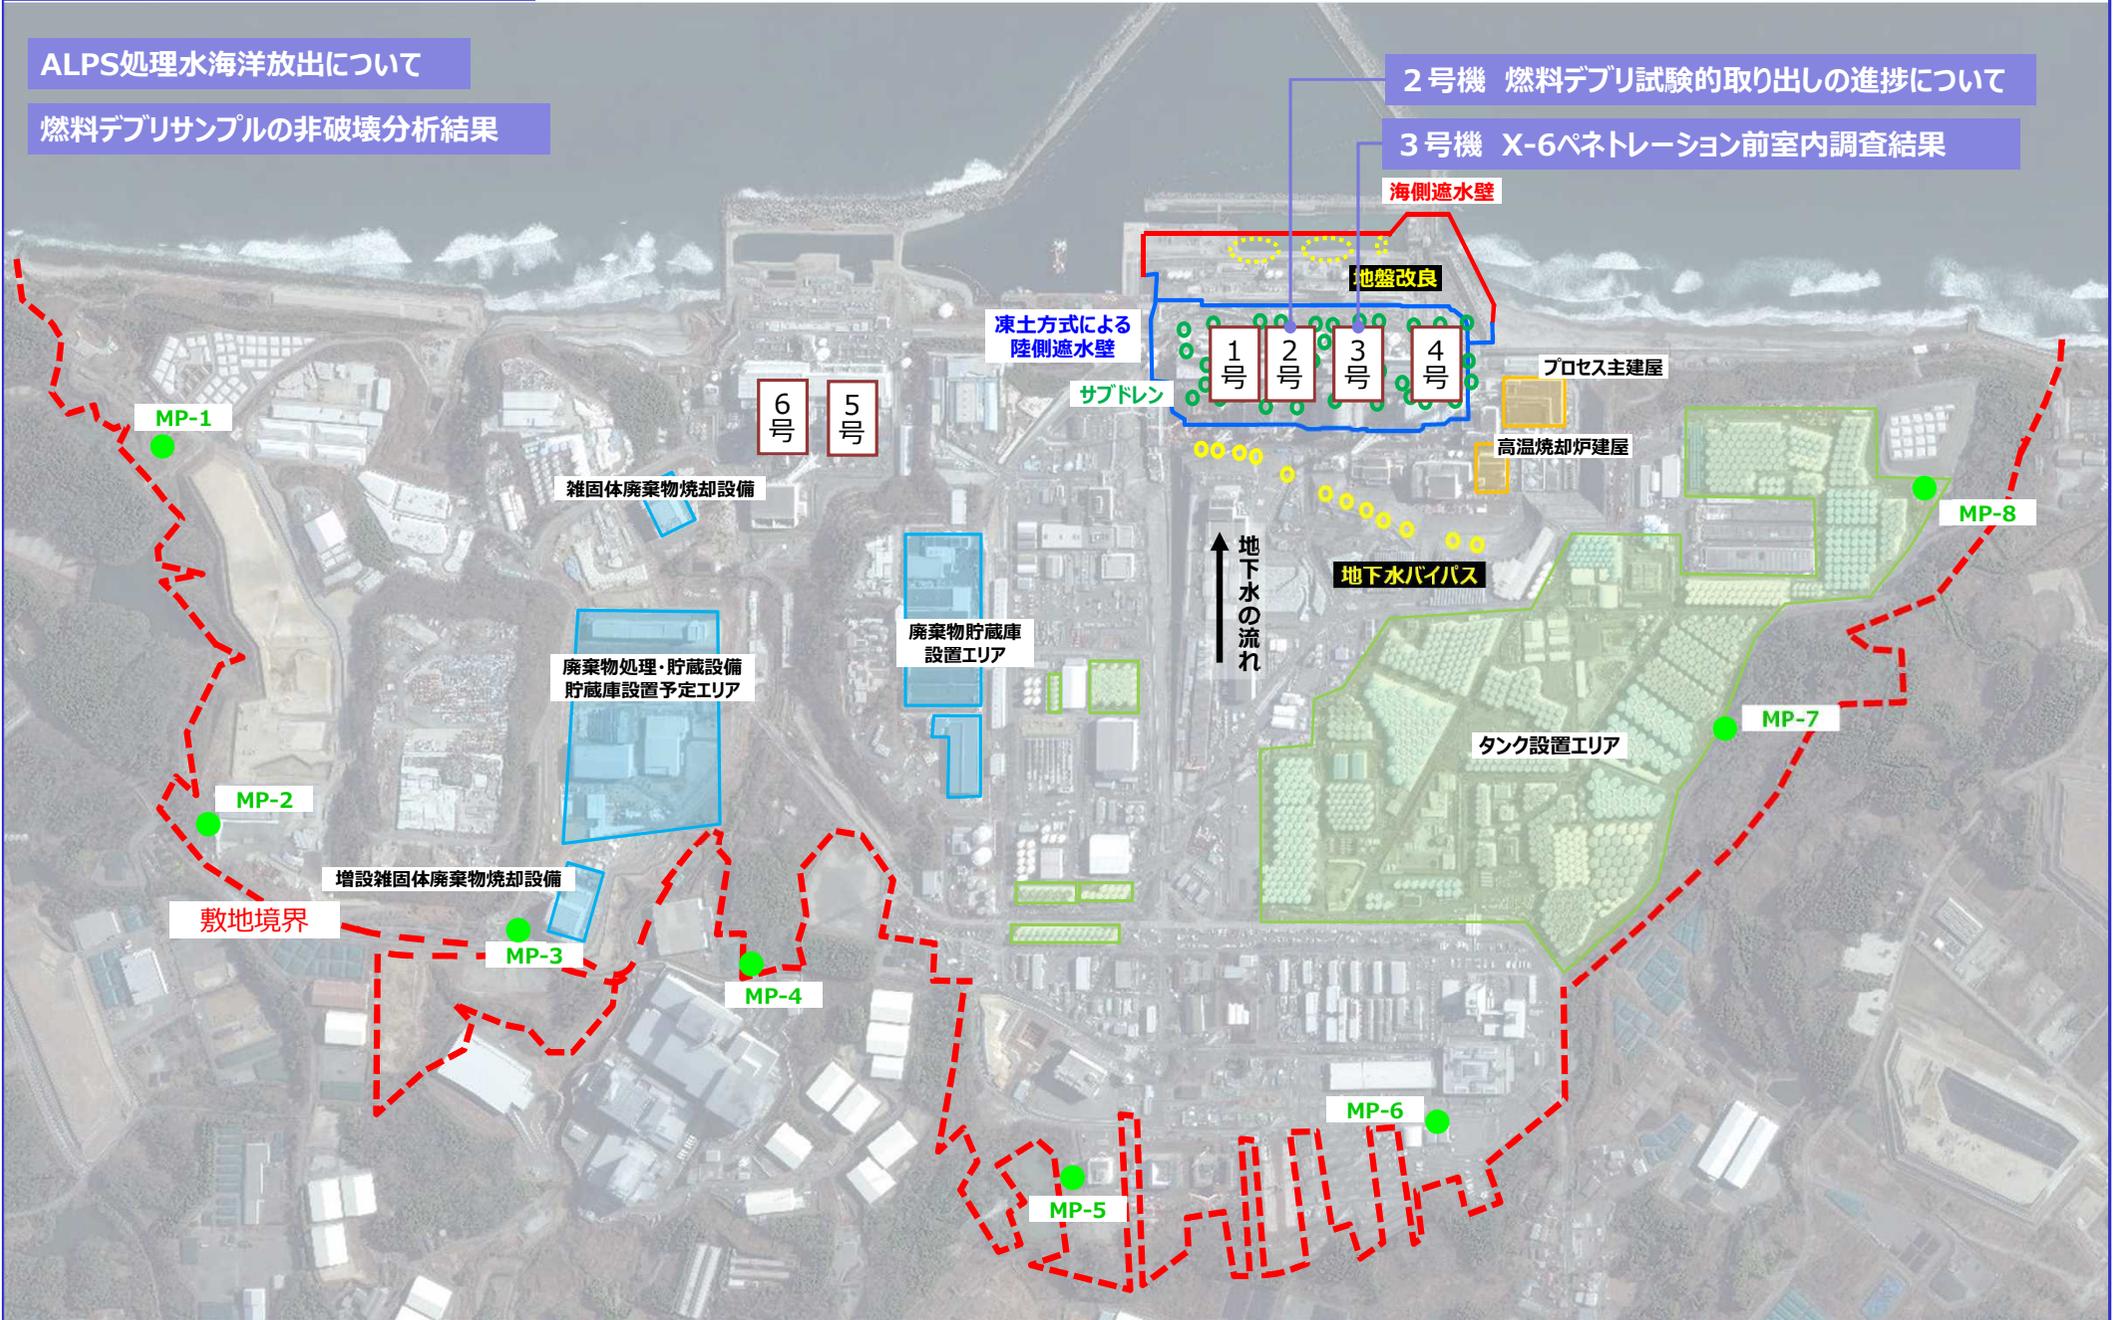
主な取組の配置図

ALPS処理水海洋放出について

燃料デブリサンプルの非破壊分析結果

2号機 燃料デブリ試験的取り出しの進捗について

3号機 X-6ペネトレーション前室内調査結果

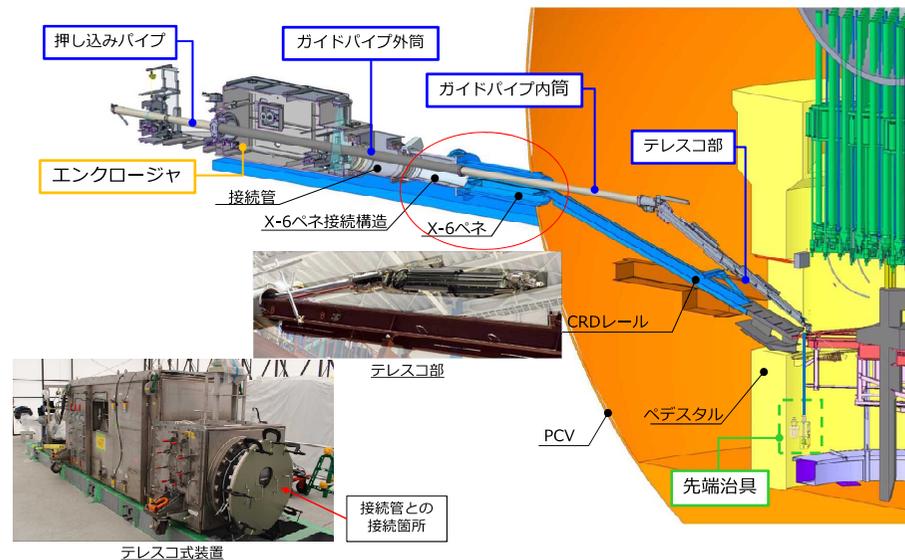
3-1. テレスコ式装置による追加の燃料デブリ採取

- 燃料デブリは多様な性状や分布が想定され、サンプル数を増やし知見を拡充するため、追加の燃料デブリ採取作業については採取実績があり、現在現場に設置しており使用できる環境にあるテレスコ式装置を使用する方針。

- 燃料デブリは多様な性状や分布が想定されることから、サンプル数を増やし知見を拡充するため、追加の採取作業については、採取実績があり、現在現場に設置しており使用できる環境にあるテレスコ式装置を使用する方針。
- テレスコ式装置による追加の燃料デブリ採取に向けて、装置先端部のカメラ交換や先端治具の吊り降ろしを安定させるための改良、前回の作業実績を踏まえた作業員の習熟訓練等を進め、2025年春頃に着手する方向で検討している。
- ロボットアームについては、現場環境を模擬した橋葉モックアップ試験を通じて把握した情報をもとに、燃料デブリ取り出し時の接触リスクを低減するべく、制御プログラム修正等の改良に取り組んでいる。また、アームの位置精度の向上を継続するとともに、試験中に確認された経年劣化箇所を踏まえ、類似箇所の部品交換等を含めて、ロボットアームの全体点検を実施することとする。なお、テレスコ式装置カメラの不具合事案を受けて、対応について水平展開すべく検討を進めているところ。
- テレスコ式装置での燃料デブリの追加採取及びロボットアームの試験状況を踏まえ、安全かつ慎重に試験的取り出しを進めるべく、今後の工程等の詳細について精査していく。

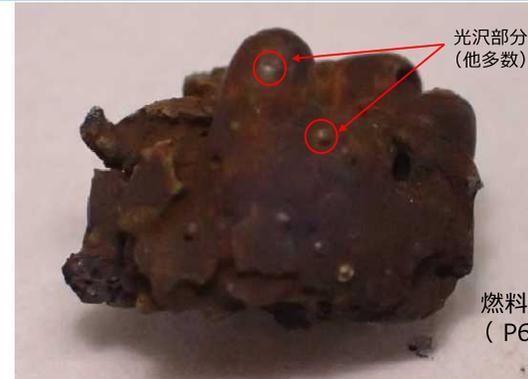
燃料デブリサンプルの外観・拡大写真
(P6拡大写真の裏側：斜め約45度の角度から撮影)

(√線: 電離箱を使用し、試料をポリプロピレン製の容器に収納した状態で測定(試料から1~2cmの距離))

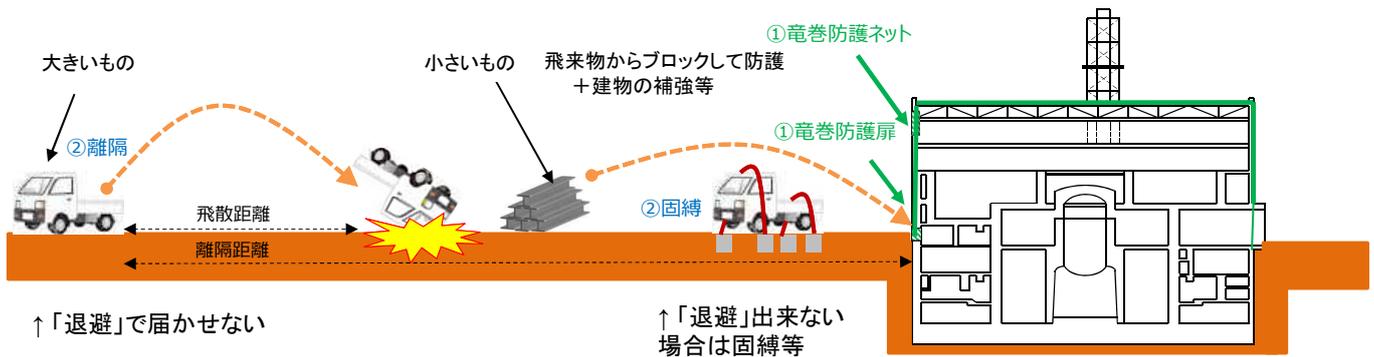
<p>①防護対策 (被害を受けない)</p>	<ul style="list-style-type: none"> 飛来物の直接衝突を防止するために、建屋の開口部に竜巻防護扉、竜巻防護ネット、防護鋼板等の対策設備を設置。 施設の補強、建替え等を実施。
<p>②飛散防止対策 (被害を与えない)</p>	<ul style="list-style-type: none"> 飛来物となる大きいものは、固定や固縛等の飛散を防止するための措置、または離隔や撤去、退避等により影響圏外へ移動させる措置を講じることによって施設への影響を防止。
<p>③位置的分散 (同時に被害を受けない)</p>	<ul style="list-style-type: none"> 重大事故等対処設備（消防車など）を大湊側高台保管場所と荒浜側高台保管場所、6、7号機建屋の3箇所位置的分散

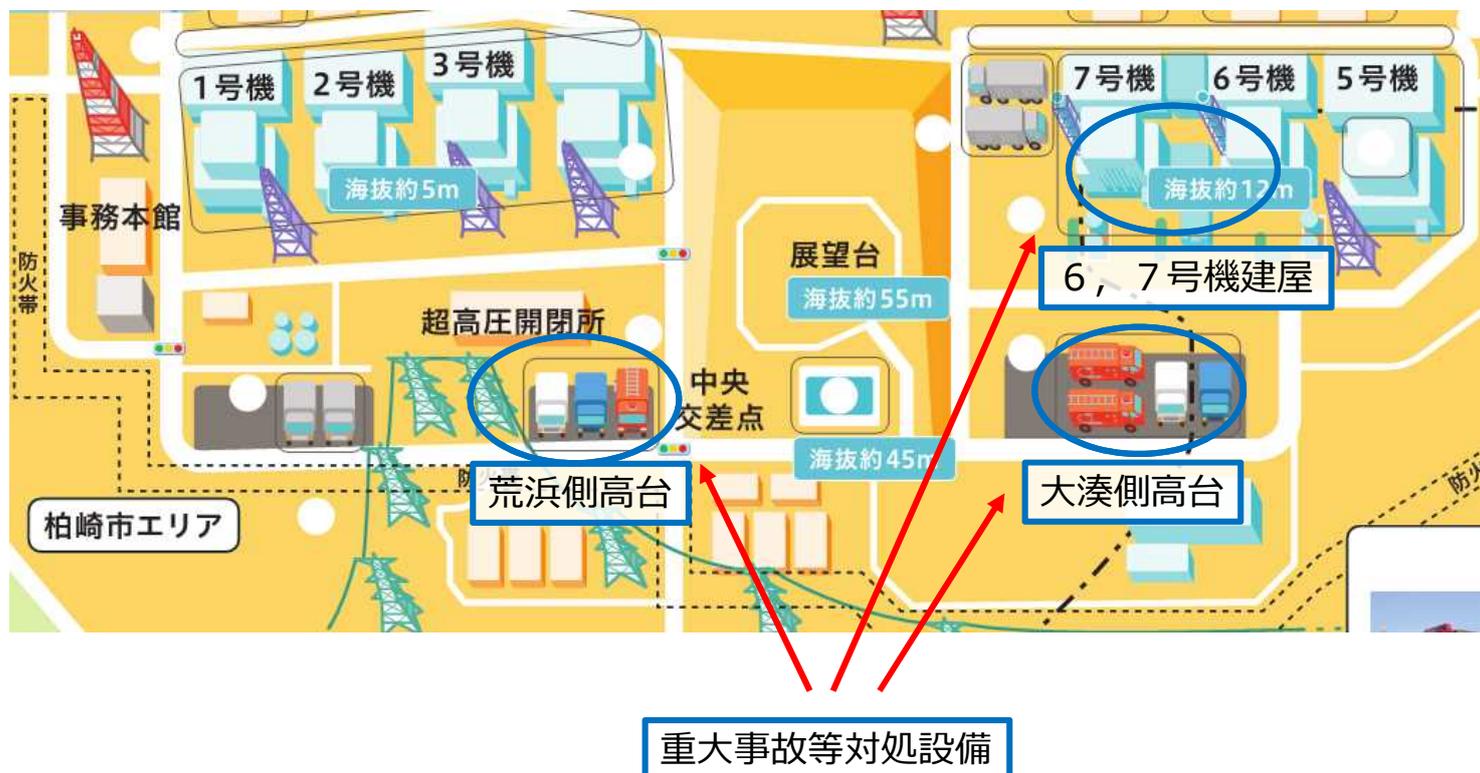
③ 位置的分散（同時に被害を受けない）

- 消防車や電源車などの重大事故等対処設備は、複数かつ分散して配置することで同時被害を防ぐ。
