## 第 101 回「地域の会」定例会資料〔前回 10/5 以降の動き〕

号機	7号機	
件名	定期検査中における制御棒の水圧制御ユニットに関する弁の不具合について	
不適合の概要	<p>(事象の発生状況) 定期検査中の7号機において、平成23年10月8日午後7時30分頃、点検後に実施する確認試験として、制御棒を駆動させる水圧制御ユニット*<sup>1</sup>に103体設置しているスクラムパイロット弁*<sup>2</sup>の動作確認を行っていたところ、1体の弁が正常に動作しないことを確認いたしました。</p> <p>(安全性、外部への影響) 現在、7号機は、全ての燃料を原子炉から取り出しており、保安規定等によりスクラム機能は求められていないことから、プラントの安全性に問題はありません。 また、本事象による外部への放射能の影響はありません。</p> <p>* 1 水圧制御ユニット 緊急時に制御棒を炉心内に挿入するため、制御棒駆動機構に高圧の充填水を送り出す装置。</p> <p>* 2 スクラムパイロット弁 スクラム弁に駆動用空気を供給するための電磁弁。通常時はスクラム弁へ空気を供給し、空気の圧力によりスクラム弁を閉じた状態に保っているが、緊急時には空気の圧力を抜くことでスクラム弁を開き、原子炉に制御棒を挿入させる機能を持つ。</p>	
安全上の重要度／損傷の程度	<p>&lt;安全上の重要度&gt; 安全上重要な機器等 / その他設備</p>	<p>&lt;損傷の程度&gt;  <input type="checkbox"/> 法令報告要  <input checked="" type="checkbox"/> 法令報告不要  <input type="checkbox"/> 調査・検討中</p>
対応状況	<p>今後、不具合が確認されたスクラムパイロット弁について、予備品への交換を実施します。 なお、他のスクラムパイロット弁については、不具合は確認されておられません。</p>

号機	1号機	
件名	定期検査中における残留熱除去系電動弁の不具合について	
不適合の概要	<p>(事象の発生状況) 定期検査中の1号機において、平成23年10月6日、残留熱除去系* (A) 系統を復旧するため、最小流量バイパス弁を全閉から全開状態へ操作したところ、動作不良が認められたことから、分解点検を実施することとしておりました。</p> <p>この時点で、当該弁が全閉状態において残留熱除去系の系統としての機能への影響がないことを確認しており、また、残留熱除去系 (A) 系統は待機要求がありませんでした。</p> <p>その後、点検のための準備を行い、本日、当該弁の分解点検を実施したところ、弁棒の一部やシール部材に変形があることを確認しましたが、弁座・弁体に損傷は認めら

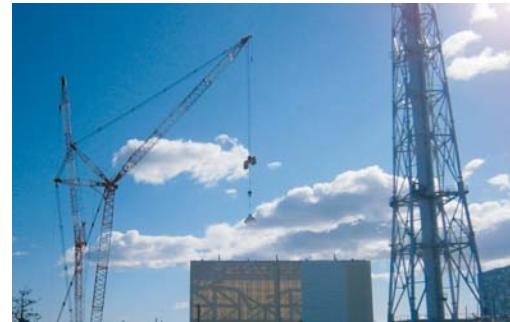
- ◆ 1～3号機の格納容器からの現時点の放出量は、合計で最大1億ベクレル/時と推定しました。これは、先月の1/2であり、事故時の約800万分の1です。
- ◆ これによる現時点の放出による敷地境界での年間被ばく線量は最大約0.2ミリシーベルト/年となります。

1号機原子炉建屋上部の空気中の放射性物質濃度の測定

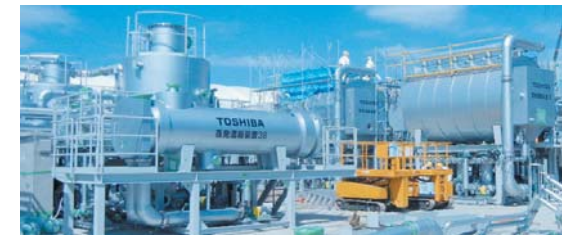
塩分除去用蒸発濃縮装置

- ◆ 冷温停止状態の達成に向けて、タービン建屋などにたまっている滞留水を処理し原子炉に注水しています。
- ◆ 原子炉圧力容器底部の温度は  
1号機：74℃  
2号機：83℃  
3号機：73℃（10/17時点）  
であり、100℃以下で安定しています。
- ◆ 滞留水の量は目標レベルを維持しています。また、塩分除去装置を増強しました。

- ・ 逆浸透膜方式(6/17)に加え、蒸発濃縮装置(2系列)を増設(8/7, 8/31)済。
- ・ 逆浸透膜による装置が、塩素濃度 6,000ppm のものを 20ppm 程度(8/9 実績)に、蒸発濃縮による装置では 12,000ppm のものを 1ppm 未満(8/16 実績)にできていることを確認。
- ・ 蒸発濃縮装置による塩分処理施設の増強完了(10/9)し、一層安定した原子炉注水が可能。

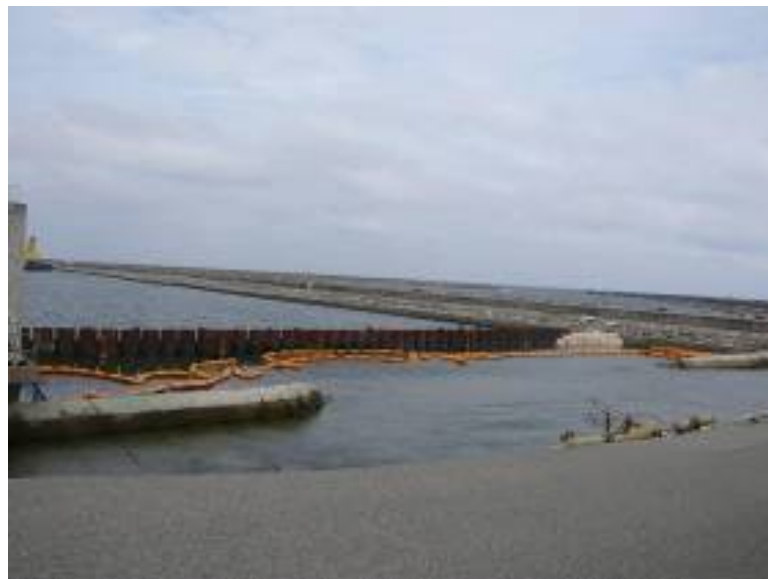
鋼管矢板設置状況

- ・ 海洋汚染拡大防止対策として、1～4号機取水路開渠南透過防止工の津波による破損箇所を閉塞するための鋼管矢板打設作業完了(9/28)。

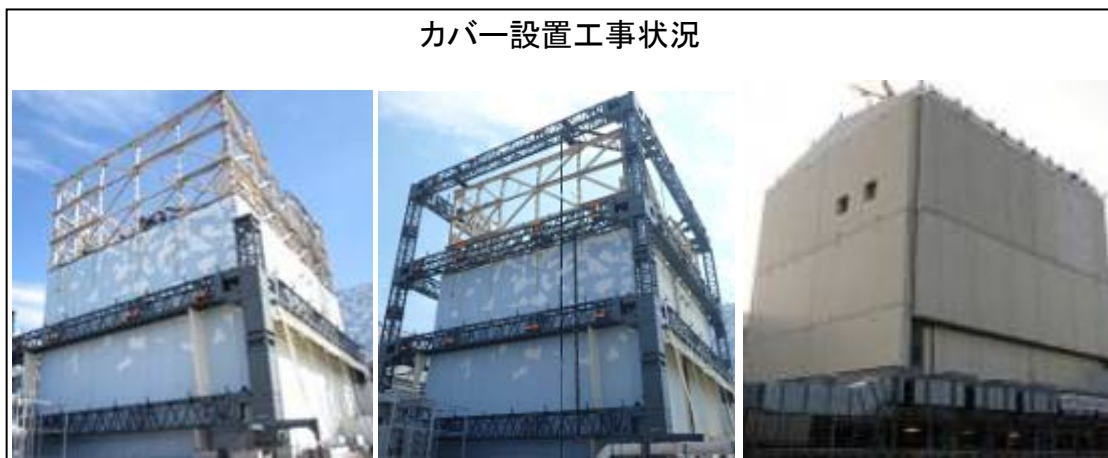
- ・ 鉄骨建方完了(9/9)。
- ・ カバーとなるパネル取り付け作業等を実施中。10月末頃に完成予定。

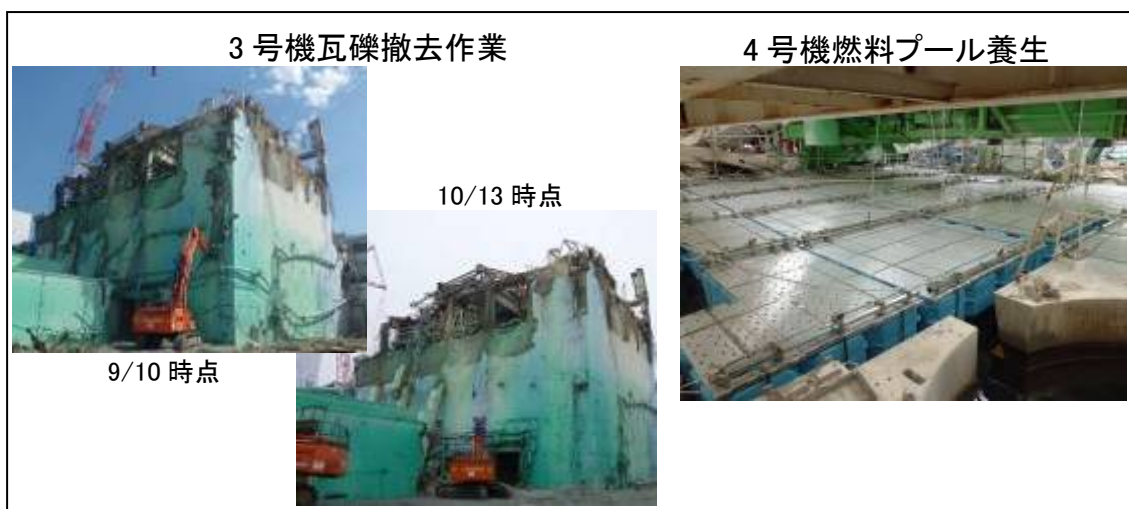
- ・ 3号機原子炉建屋上部の瓦礫撤去開始(9/10)。
- ・ 4号機原子炉建屋上部の瓦礫撤去開始(9/21)。瓦礫落下等に備え、燃料プールをフロートで養生(10/14)。

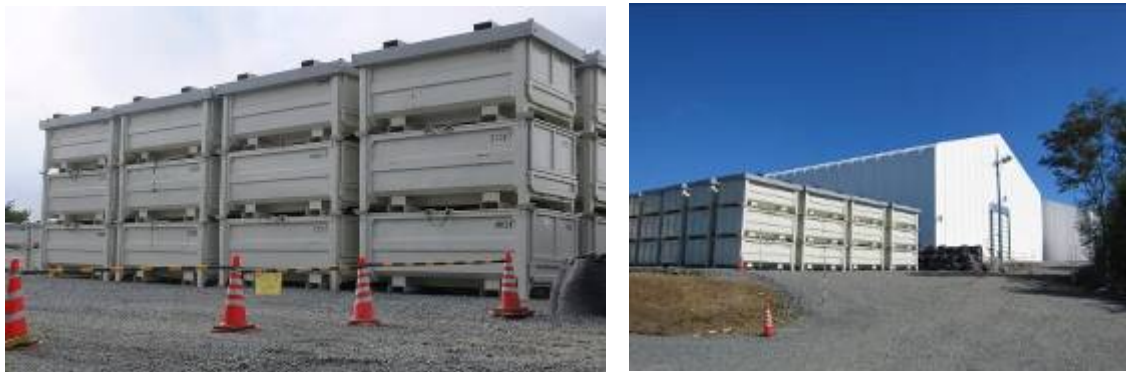
- ・ 瓦礫については、放射線量に応じて、容器に収納、屋内保管。
- ・ 廃棄物保管エリアへの進入路は区画を行い、関係者以外がむやみに立ち入らないよう制限をする旨の表示を実施。
- ・ 滞留水処理施設やその他工事エリアなどを除き、敷地内の土地を最大限活用し、保管エリアを確保。

瓦礫の保管エリア(写真左:瓦礫を収納した容器, 写真右:容器とテント)
