第 117 回「地域の会」定例会資料 [前回 2/6 以降の動き]

柏崎刈羽原子力発電所における 安全対策の取り組み状況について

福島第一原子力発電所1～4号機の安定化・廃止措置等に向けた現在の取り組みについて

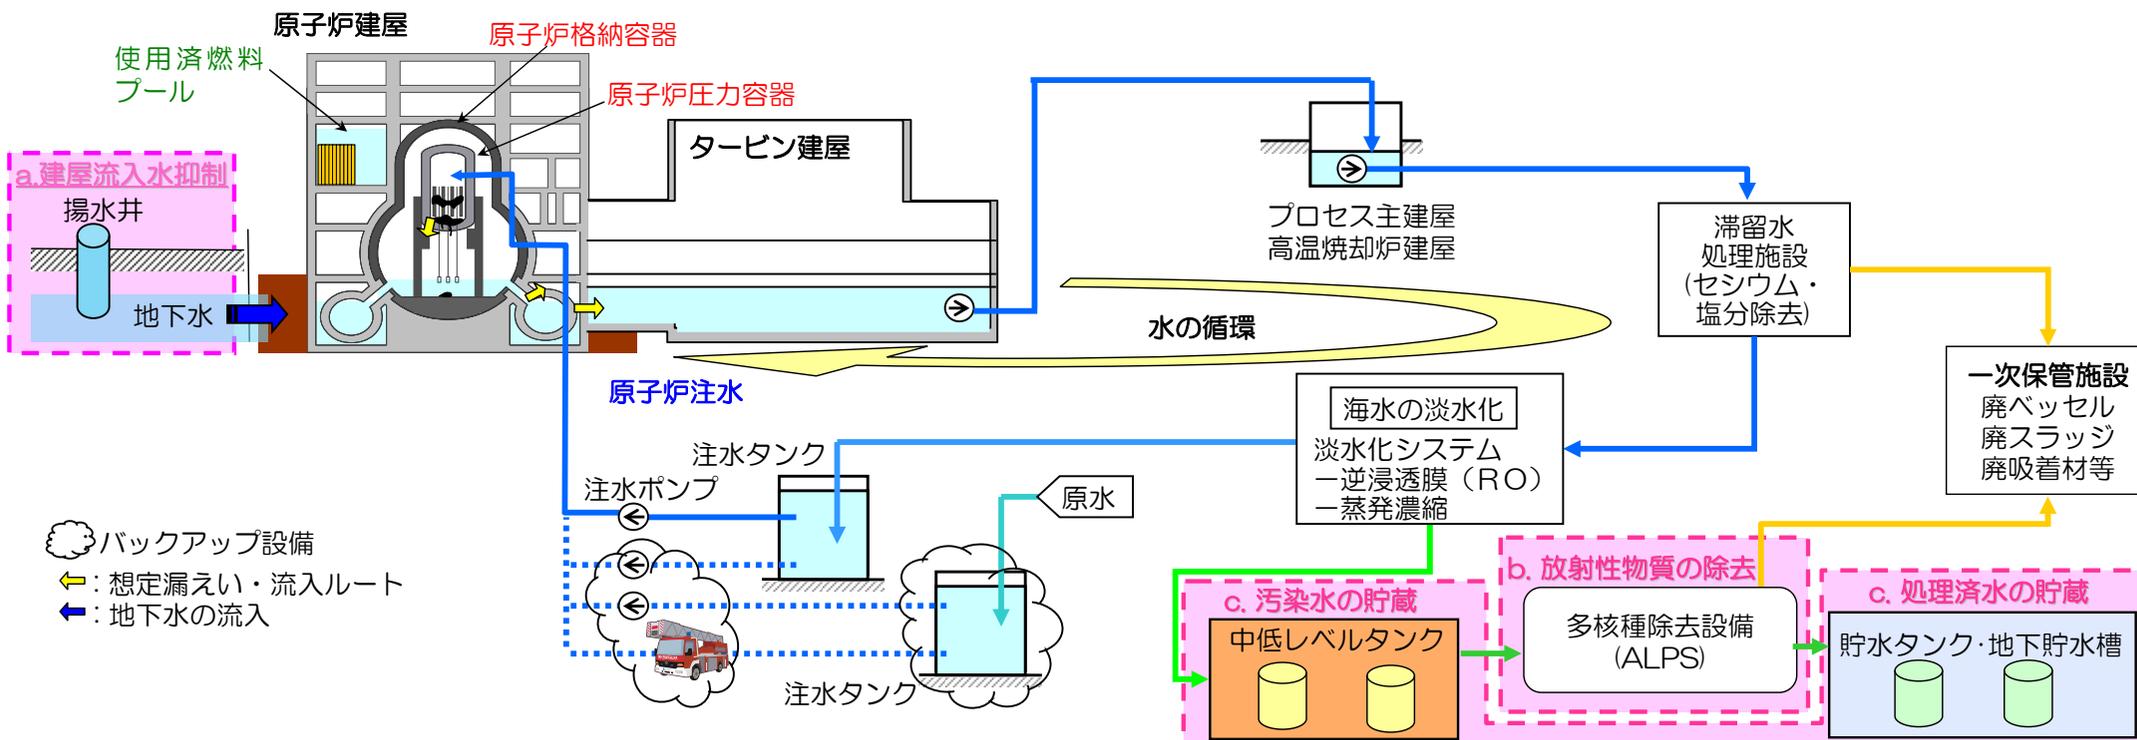
- 建屋地下階に滞留している高濃度の放射性物質を含んだ滞留水を処理して原子炉への注水冷却に利用します。この過程で発生する汚染水を貯蔵しています。
 - a. 建屋への流入水を抑制 → 地下水バイパスの実施を計画
 - b. 汚染水中の放射性物質の除去 → 多核種除去設備の設置を計画
 - c. 汚染水・処理済水の貯蔵 → 構内貯水タンクの増設を計画

＜原子炉の冷温停止状態を維持するための循環注水冷却システム概略図＞

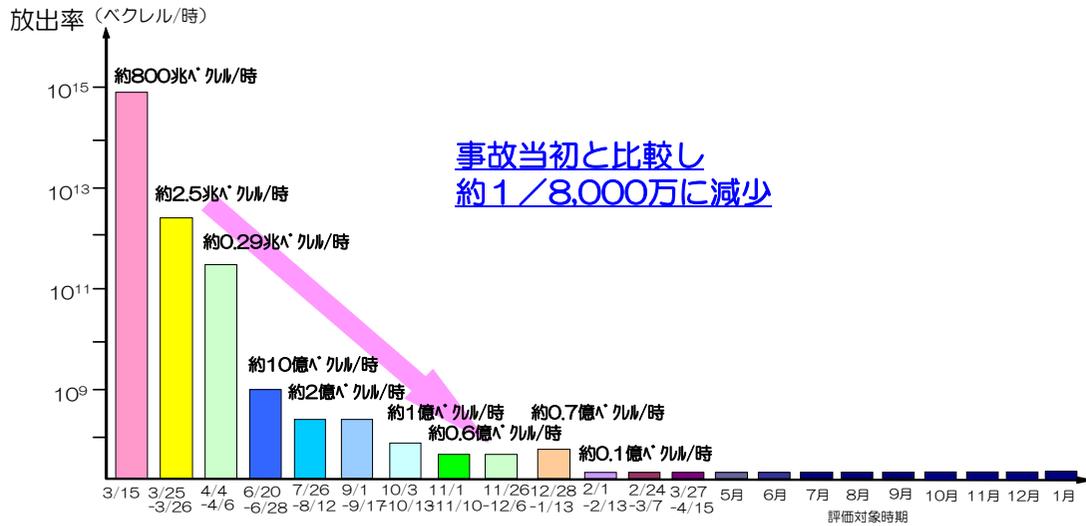
- 1～3号機合計の放出量は変動要因等を考慮して最大で約0.1億ベクレル/時と評価しています。
- 事故当初と比較して、約1/8,000万の放出量であり、昨年2月以降はこの値を下回る値で推移しています。
- これによる敷地境界における被ばく線量は0.03mSv/年と評価しています。これは、自然放射線による年間線量（日本平均：約2.09mSv/年※）の約70分の1です。（これまでに放出された放射性物質の影響を除く）

＜1～3号機からの放射性物質（セシウム）の一時間当たりの放出量＞

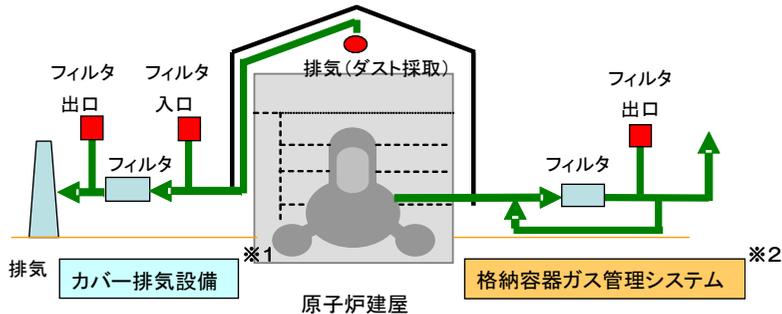
＜1号機原子炉建屋のカバー排気設備と格納容器ガス管理システム＞

※1：カバー内の空気を綺麗にするため、カバー内の気体を抽出し、フィルタを通して外気に放出する設備。
 ※2：格納容器から漏れいする放射性物質を低減するため、格納容器内の気体を抽出し、フィルタを通して外気に放出する設備。

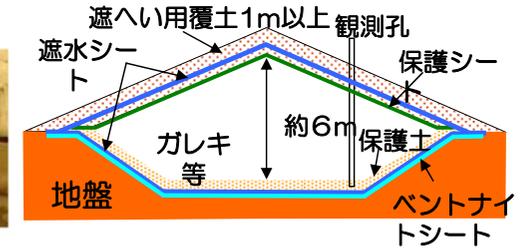
- 敷地境界に近い線量率の高いガレキ等を境界から離れる方向に移動
- 比較的線量の高いガレキは、覆土式の一時保管施設で保管
 - ※2槽分の準備工事が完了し、ガレキの受入を開始（H24/9/5～）
- 敷地境界線量に影響のある伐採木を覆土し線量を低減
- その他として、減容処理や再利用を検討及び実施（焼却炉の設置等）

一時保管施設イメージ図

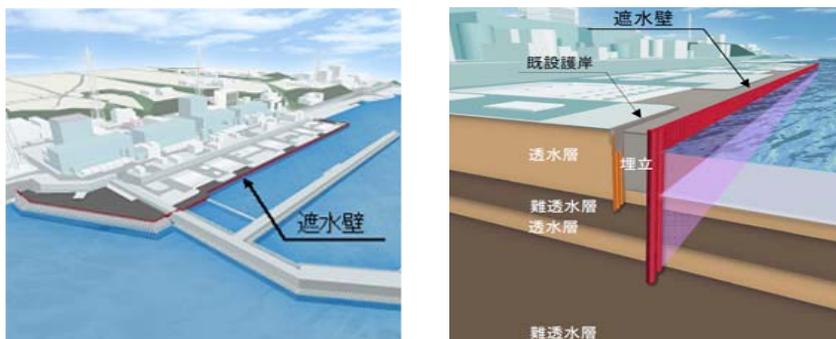
- 万一、地下水が汚染し、その地下水が海洋へ到達した場合にも、海洋への汚染拡大を防ぐため、遮水壁の設置工事を実施しています。
(本格施工：H24/4/25～)

遮水壁 (イメージ)

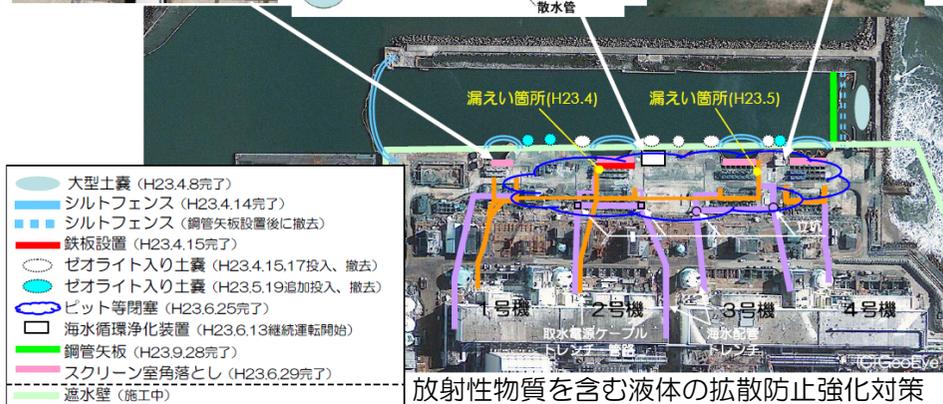
- 1～4号機及び5、6号機取水路前面エリアの汚染濃度が高い海底土の拡散防止を図るための固化土による被覆工事が完了しました。
- 1～4号機取水路開渠内の汚染濃度低減のため、繊維状のセシウム吸着材を用いて浄化することを予定しています。

放射性物質を含む液体の拡散防止強化対策

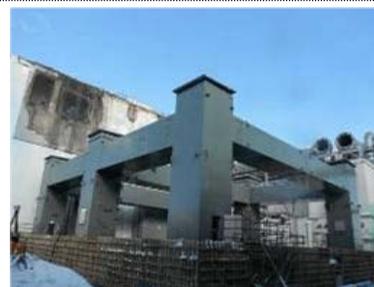
- 4号機燃料取り出し用カバーの鉄骨建方を開始しました。(1/8～)
- 4号機使用済燃料プールからの燃料取り出しについて、平成25年11月開始を目指します。
- 原子炉建屋の健全性確認を年4回定期的を実施しています。

第1節部分鉄骨建方終了 (1/14)

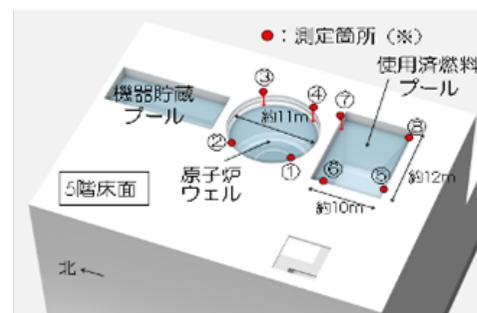
傾きの確認 (水位測定)

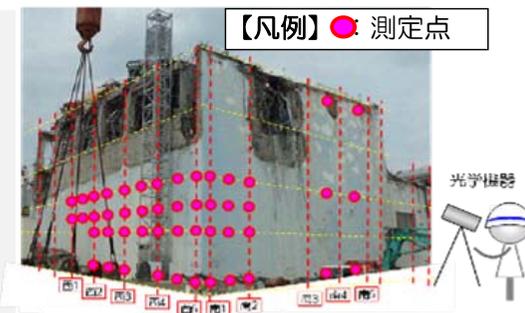
傾きの確認 (外壁面の測定)

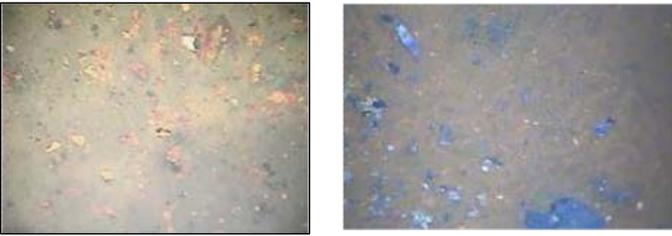
- 格納容器漏えい箇所の調査・補修工法の検討のため、トラス室内にイメージスコープ等を挿入し、調査を実施しました。(H24/6/26)
- 格納容器内部の画像取得やデータ直接採取(雰囲気温度、滞留水温度・水位、滞留水採取・分析)を実施するとともに(H24/10/9~13)、温度計を設置し、監視計器としました。

トラス室底部(H24/6/26) 格納容器底部(H24/10/11)

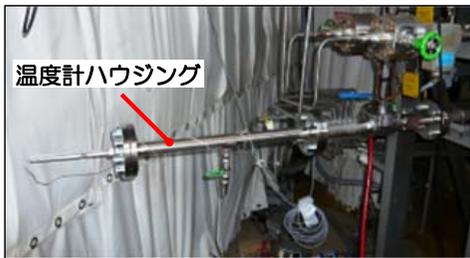
- 格納容器貫通部からイメージスコープ等を挿入し、内部調査を実施しました。(H24/1/19, 3/26, 27)
- 既設温度計の故障に伴い、原子炉圧力容器温度計を追加設置し監視計器としました。(H24/11/6)
- 格納容器内雰囲気温度計の信頼性向上を目的として、格納容器内に温度計を設置し、監視計器としました。(H24/11/6)

圧力容器温度計設置状況(H24/10/3)

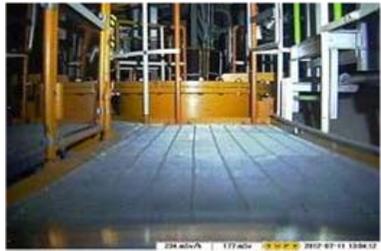
- ロボットにより原子炉建屋内の汚染状況を調査し(H24/6/11~15)、最適な除染方法を選択するため除染サンプルを採取しました(H24/6/29~7/3)。
- 格納容器漏えい箇所の調査・補修工法の検討のため、トラス室内等の滞留水水位を測定し(H24/6/6)、ロボットによるトラス室内の調査を実施しました(H24/7/11)。

ロボットによるトラス室調査(H24/7/11)

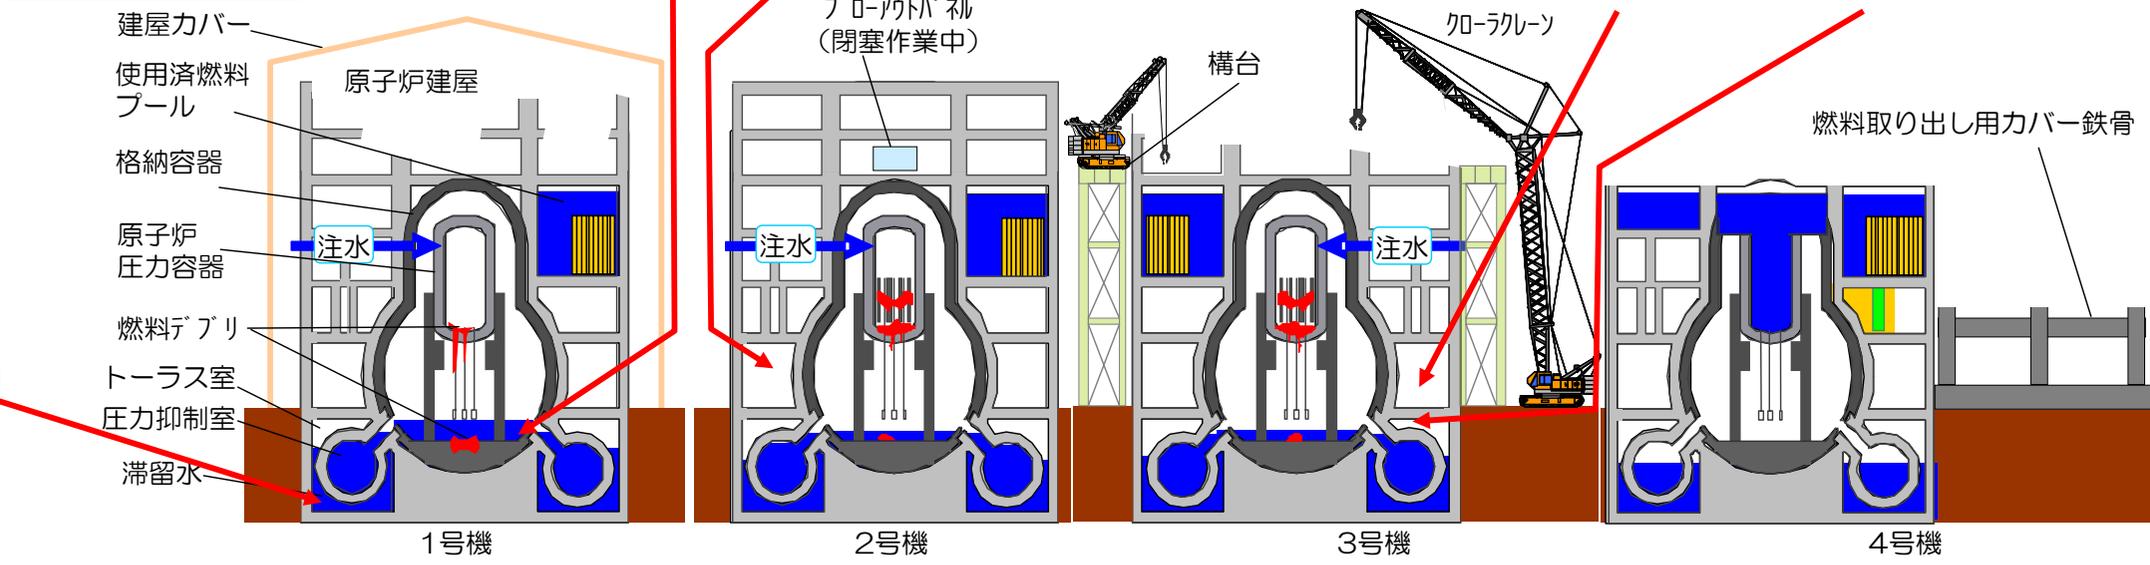
原子炉	圧力容器下部温度 : 17.3℃	31.0℃	30.1℃	燃料なし
	格納容器内温度 : 18.7℃	31.5℃	28.6℃	
燃料プール	9.0℃	11.0℃	8.1℃	19℃
