## 第171回「地域の会」定例会資料〔前回定例会以降の動き〕

# 柏崎刈羽原子力発電所における 安全対策の取り組み状況について

# 柏崎刈羽原子力発電所6、7号機の新規制基準への適合性審査の状況について

## 「廃炉」の主な作業項目と作業ステップ

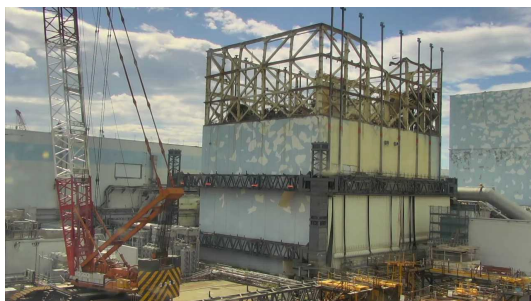
1号機 建屋カバー 柱・梁の取り外し完了 (5月11日)

1～3号機の使用済燃料プールからの燃料取り出しに向けた作業は着実に進んでおり、1号機は建屋カバー柱・梁の取り外し作業を完了、3号機は燃料取り出し用カバーの設置工事を進めている。

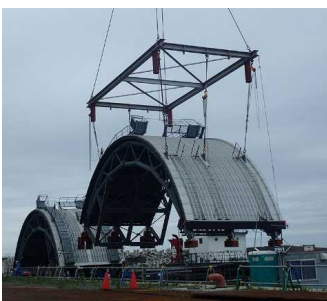
3号機 燃料取り出し用カバー搬入 (6月27日)

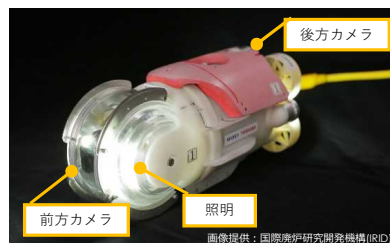
3号機 原子炉格納容器内部確認用  
水中遊泳式遠隔調査装置 (ROV)

デブリ取り出しに向けた原子炉格納容器内部確認のため、3号機では水中遊泳式遠隔調査装置 (ROV) を用いた調査を開始した (7月19日)。

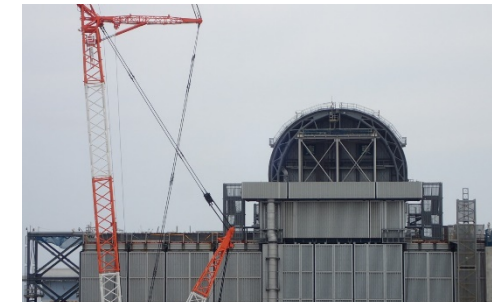
3号機の使用済燃料プールからの燃料取り出しに向け、燃料取り出し用カバーの設置作業を進めています。  
原子炉建屋オペレーティングフロアの線量低減対策として、2016年6月に除染作業、2016年12月に遮へい体設置が完了しました。2017年1月より、燃料取り出し用カバーの設置作業を開始しました。

3号機燃料取り出し用カバー設置状況 (2017/8/28)

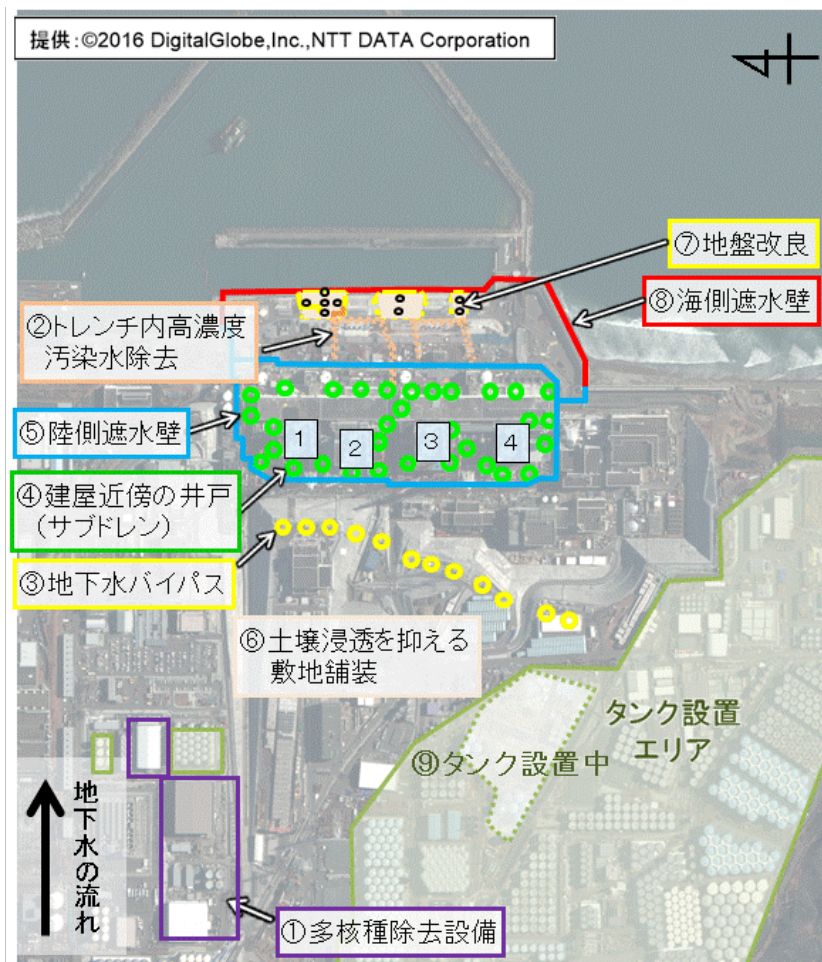
- ⑦水ガラスによる地盤改良
- ⑧海側遮水壁の設置
- ⑨タンクの増設(溶接型へのリプレイス等)

- ・タンク内の汚染水から放射性物質を除去しリスクを低減させます。
- ・多核種除去設備に加え、東京電力による多核種除去設備の増設(2014年9月から処理開始)、国の補助事業としての高性能多核種除去設備の設置(2014年10月から処理開始)により、汚染水(RO濃縮塩水)の処理を2015年5月に完了しました。
- ・多核種除去設備以外で処理したストロンチウム処理水について、多核種除去設備での処理を進めています。

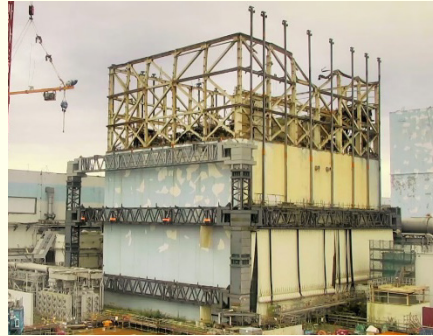
ガレキ撤去作業時のダスト飛散を抑制する防風フェンスの設置に向けた作業を進めており、8/29～31に改造した北側の柱・梁を設置しました。

1号機建屋カバー  
＜北側柱・梁取付け状況＞  
(8/31北西側より撮影)

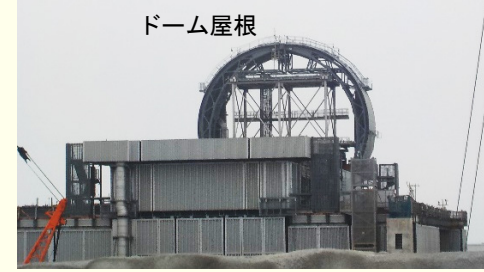
9月には2つ目のドーム屋根を吊り込む予定です。

＜ドーム屋根設置状況（8/5撮影）＞

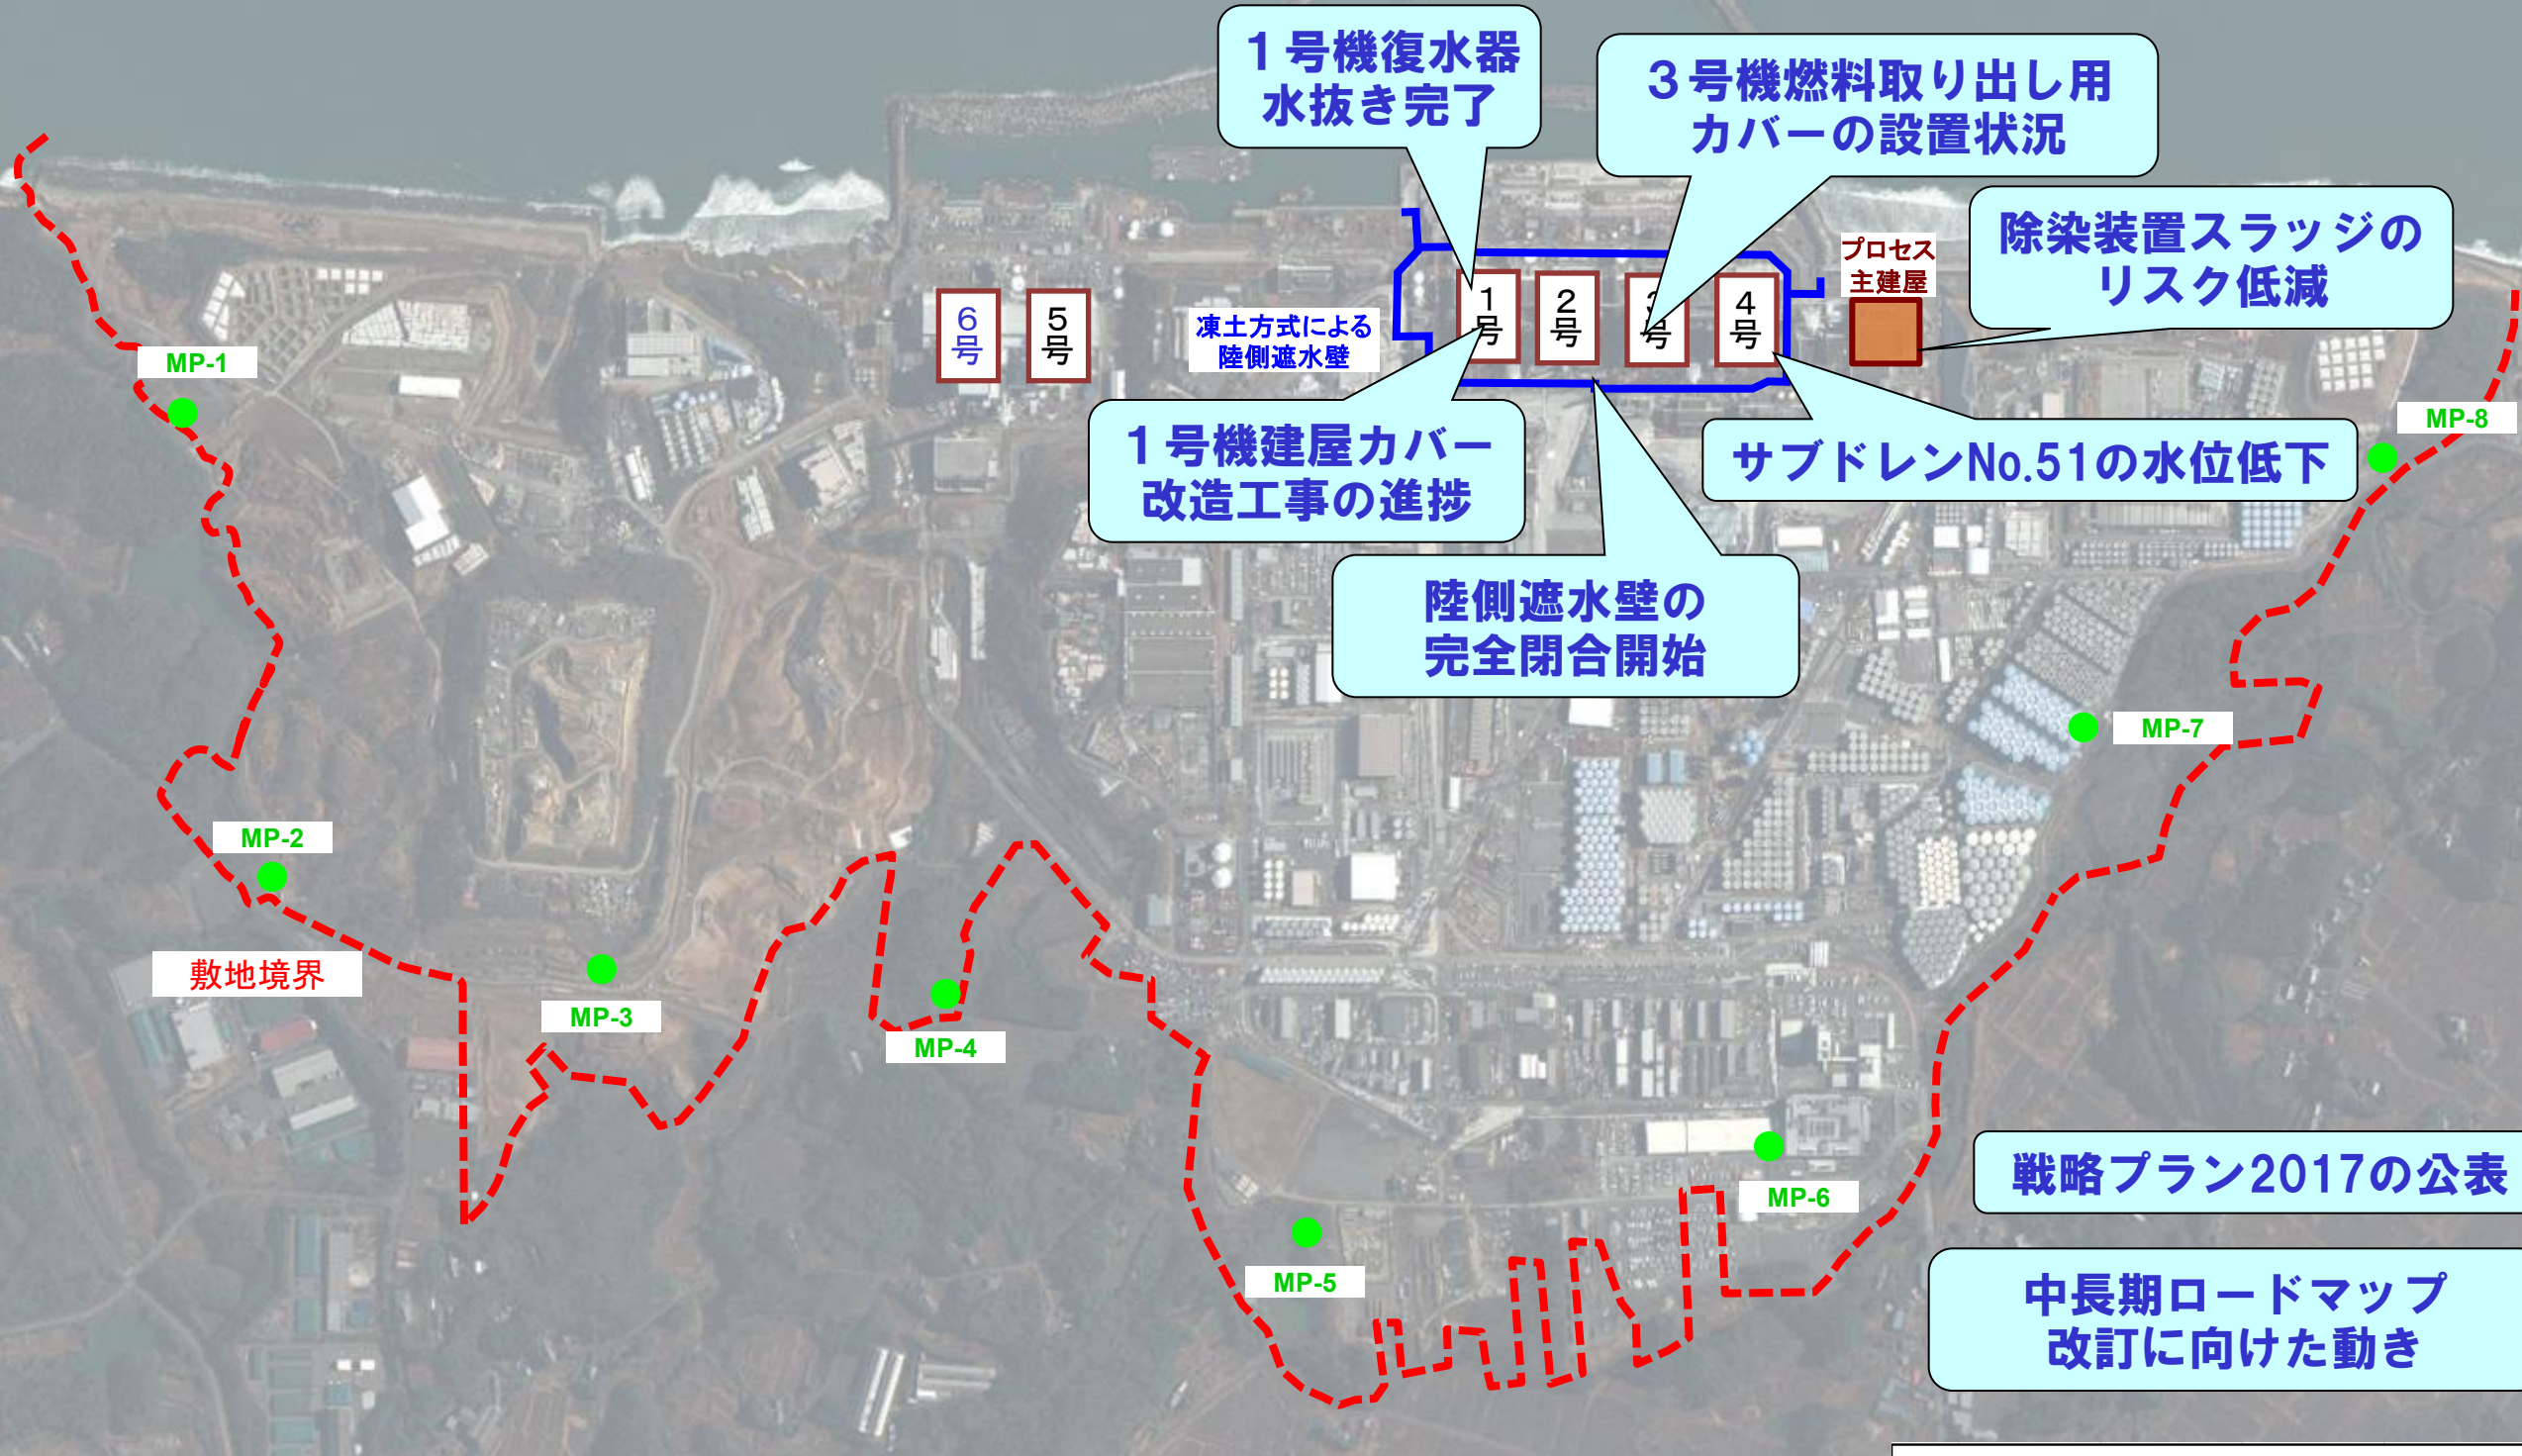
# 主な取り組み 構内配置図

※モニタリングポスト (MP-1~MP-8) のデータ  
 敷地境界周辺の空間線量率を測定しているモニタリングポスト(MP)のデータ (10分値) は0.493 $\mu$ Sv/h~1.853 $\mu$ Sv/h (2017/7/26~8/29)。  
 MP-2~MP-8については、空間線量率の変動をより正確に測定することを目的に、2012/2/10~4/18に、環境改善 (森林の伐採、表土の除去、遮へい壁の設置) の工事を実施しました。  
 環境改善工事により、発電所敷地内と比較して、MP周辺の空間線量率だけが低くなっています。  
 MP-6については、さらなる森林伐採等を実施した結果、遮へい壁外側の空間線量率が大幅に低減したことから、2013/7/10~7/11にかけて遮へい壁を撤去しました。

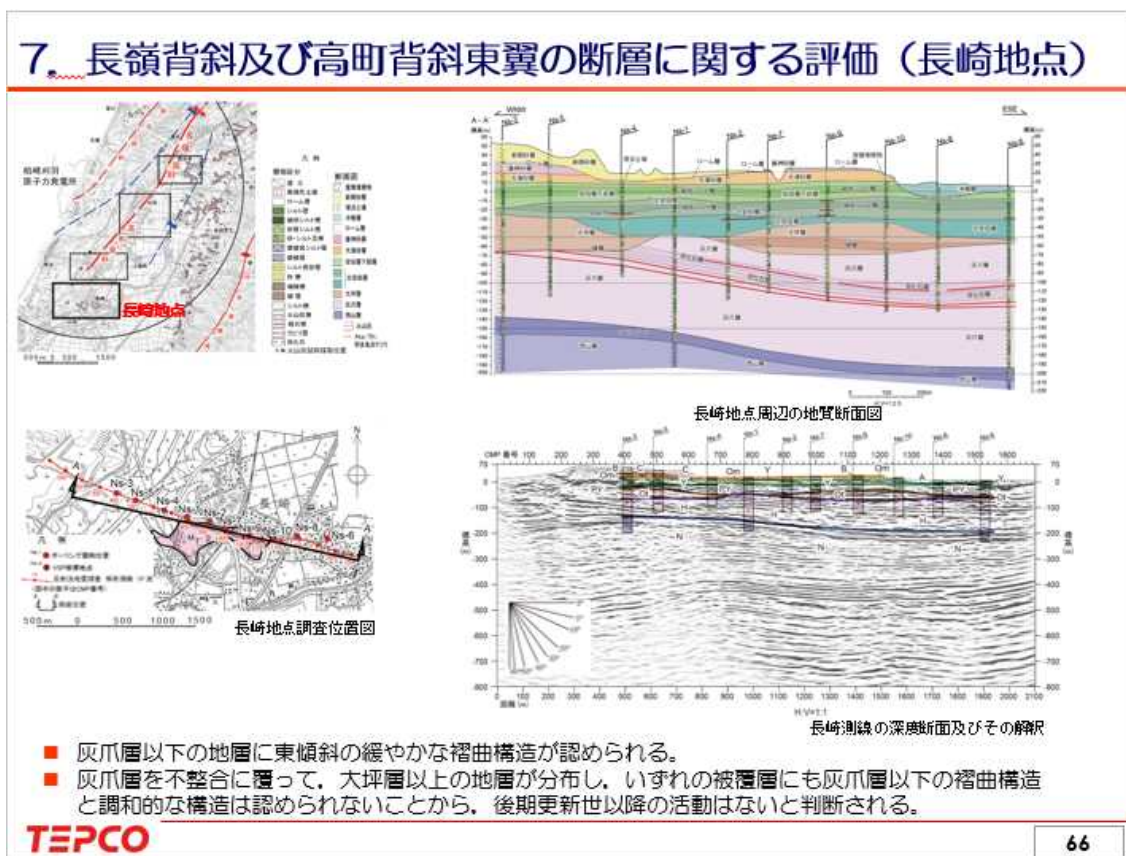
- NG（中子軽石）及びDKP（大山倉吉火山灰）をそれぞれ確認した箇所は、先月ご説明したとおりです。
- 資料については、適宜、訂正、修正を行っていますが、その訂正、修正が不十分な箇所が残っております。ご指摘ありがとうございます。
- なお、本年8月に補正申請、纏め資料を提出する際に、このような箇所がないことを確認した上で提出しています。
- 資料作成に当たっては、引き続き記載の適正化に努めて参ります。
- 提出した纏め資料の図を、以下にお示しします。

※平成 29 年 8 月 21 日原子力規制庁提出資料
