当所1号機における炉内点検（フェーズ2）状況について

平成19年9月27日
東京電力（株）
柏崎刈羽原子力発電所
広報部

柏崎刈羽原子力発電所 1号機 炉内点検（フェーズ2） 中間報告

平成19年10月1日
東京電力（株）
柏崎刈羽原子力発電所
広報部

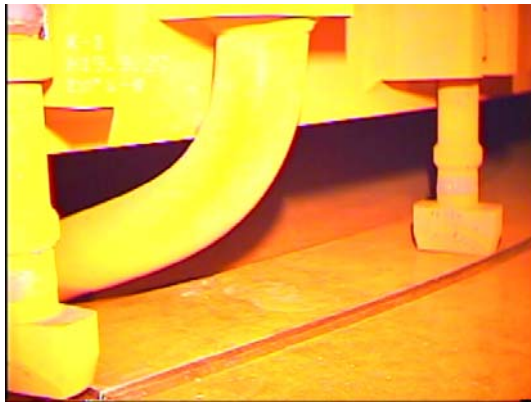
仮置き用脚部 (約 70°方向)

蒸気乾燥器と同様に定期検査のために取り外し、機器仮置きプール内に仮置きしていた気水分離器について、本日、点検を実施した結果、仮置き用の脚部（4本中4本）と原子炉内へ設置する時に位置を決めるためのガイドピン（2本中2本）に変形を確認いたしました。仮置き用の脚部とガイドピンは、気水分離器の補助的な設備であり、機能や構造に影響するものではありません。

また、気水分離器の仮置き用脚部の変形に伴い機器仮置きプールの床面にキズが確認されておりますが、当該箇所からの水漏れは確認されていません。
